Besiktningssprotokoll

Anticimex Försäkringsbesiktning – nivå 1

Fastighetsbeteckning: Kolven 10	
Fastighetsägare: Åsa Viktoria Åkesson	
Fastighetsadress: Fendergatan 4	
Postnummer: 431 36	Ort: Mölnadal

Besiktningdatum: 2024-04-25	Protokollnummer: 68167240
Temperatur: 7 °C	Väderlek: Sol
Tekniker: Magnus Uhlegård	
E-post: magnus.uhlegard@Anticimex.se	
Kontor: Göteborg	
Närvarande: Fastighetsägarna. Fastighetsmäklaren.

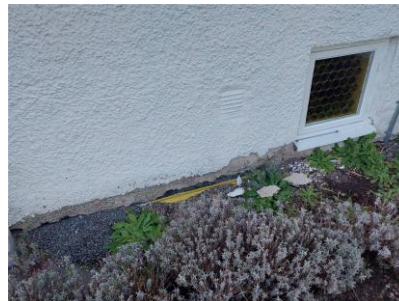
Sprickor/ puts släpper från fasad/ sockel.

Dessa bedöms inte ha lett till bakomliggande skador.

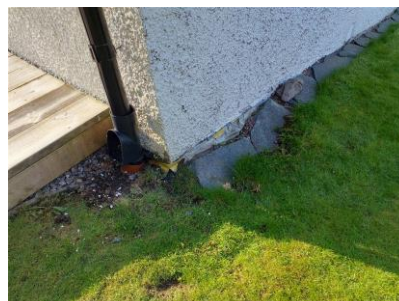
Utvändigt fuktskydd ligger oskyddat ovan mark.

Risk finns att det utvändiga fuktskyddet skadas och funktionen försämras.

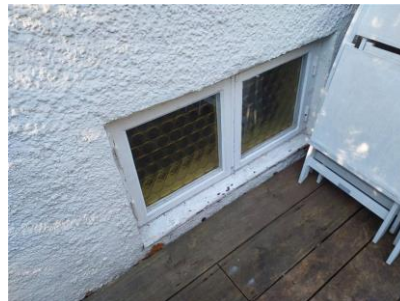
Källarfönster är lokalt i behov av målning/underhåll.

Fönsterbågar och fönsterkarmar där målningsbehov finns riskerar att få fukt- och rötskador på grund av sämre vattenavvisande förmåga.

För att öka livslängden på fönster rekommenderas målning och underhåll.

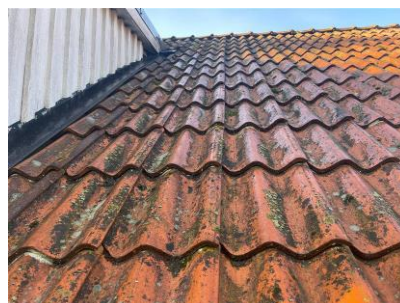
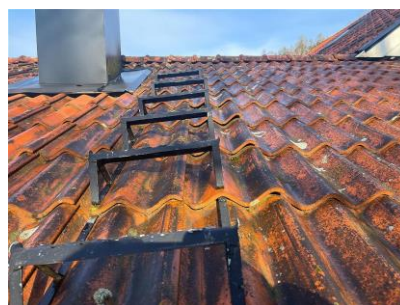
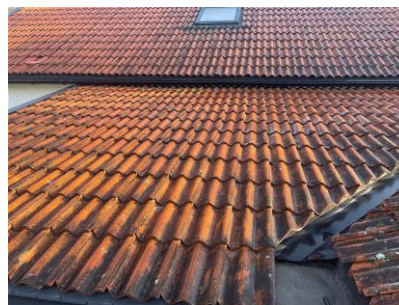
Mosspåväxt finns på takpannor.

Mossa som växer på taket kan leda till att taktäckningen har ett minskat motstånd mot vatteninträning. Detta i sin tur kan leda till fuktskador på träläkt och takkonstruktionen vilket kan resultera i mikrobiella skador (angrepp av mikroorganismer).

För att öka livslängden på taket rekommenderas att mossan tas bort från takpannorna.

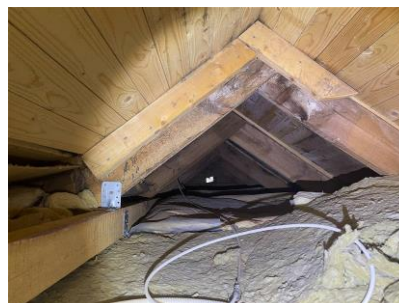
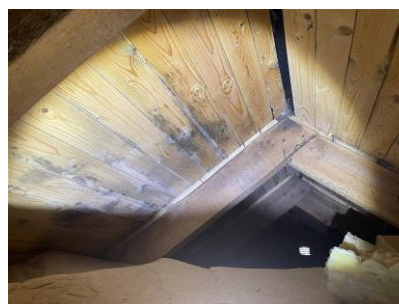
Mikrobiell påväxt finns på underlagstaket.

Detta kan vara ett tecken på att vinden tillförs fukt inifrån bostaden. Observera att besiktning av bostadens ventilationssystem inte har ingått i uppdraget.

För att komma tillrätta med detta kan fuktillförseln inifrån bostaden behöva minskas. Det kan göras genom att ventilationen i bostaden förbättras samt att eventuella otätheter i vindsbjälklaget (tak-/väggvinklar, taklucka med mera) tätas. Läs Anticimex faktablad om oppvärmade vindsutrymmen för tips och råd.

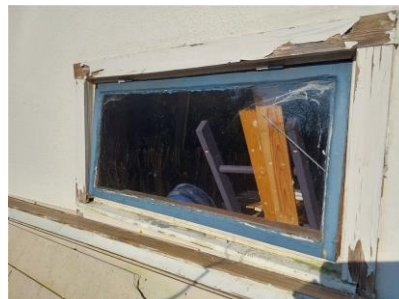
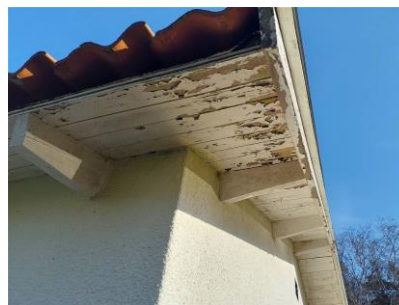
Fönster och takfot är i behov av målning/underhåll.

Fönsterbågar och fönsterkarmar där målningsbehov finns riskerar att få fukt- och rötskador på grund av sämre vattenavvisande förmåga.

För att öka livslängden på fönster och takfot rekommenderas målning och underhåll.

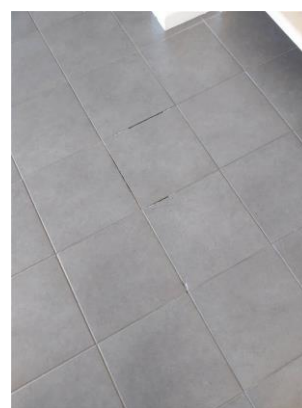
Klinker har släppt från underlaget ("Bom").

Felet som uppstått är att vidhäftningen mellan klinker och underlag har upphört. Sk "bom/ bomljud".

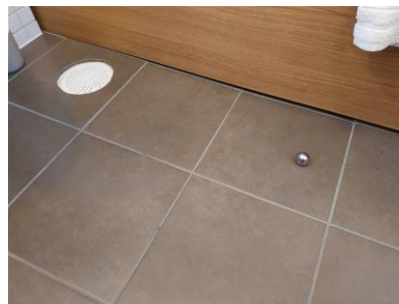
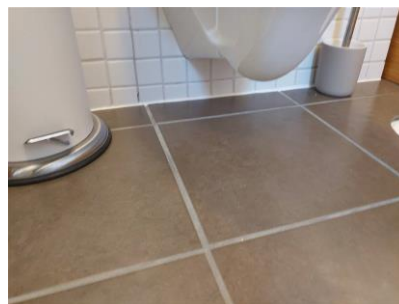
Golvlutning.

Brister i golvets och/eller tätskiktets lutning medför risk för att vatten tränger in i omkringliggande konstruktioner/utrymmen vilket i sin tur orsakar fuktrelaterade skador. Det medför också ökad risk för att vatten blir stående i golvets lågpunkter, vilket kan orsaka missfärgningar på klinker/fogar samt att "unken" lukt uppstår.

Inbyggd spolcistern till toalett saknar skvallerrör.

När skvallerrör saknas vid inbyggd spolcistern till toalett är det inte fackmässigt* utfört. Utan skvallerrör finns risk att eventuellt läckage inte upptäcks, vilket kan leda till fuktskador i omkringliggande konstruktioner. *Fackmässigt utförande innebär att arbetet ska utföras enligt Boverkets byggregler, gällande branschregler samt monteringsanvisningar för samtliga material. Om dessa regler och anvisningar inte följs och en skada inträffar riskerar man att få en nedsatt eller utebliven skadeersättning från sitt försäkringsbolag (villahem).

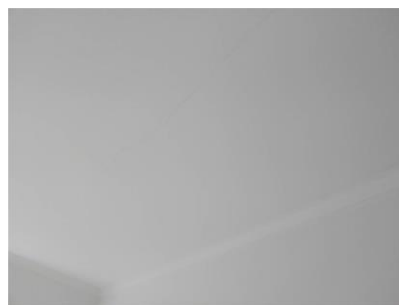
Mindre spricka/or finns i tak.

Dessa bedöms inte ha lett till bakomliggande skador.

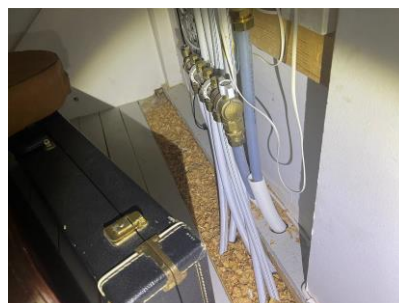
Rörslits till golvvärmen saknar vattentät botten.

En rörslits ska ha en vattentät botten och vara försedd med skvallerrör. När det saknas ökar risken för att ett läckage inte upptäcks i tid. Det kan leda till fuktskador i omkringliggande konstruktioner.

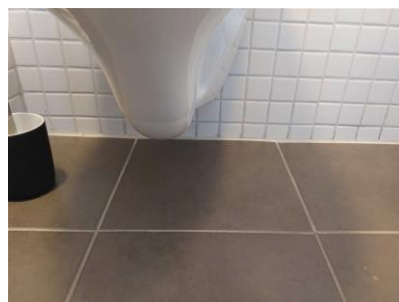
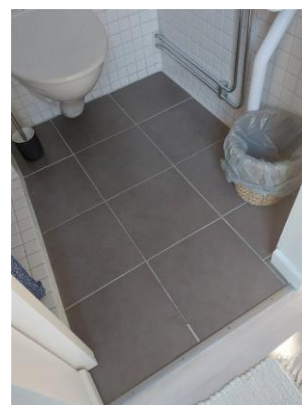
Inbyggd spolcistern till toalett saknar skvallerrör.

Utan skvallerrör finns risk att eventuellt läckage inte upptäcks, vilket kan leda till fuktskador i omkringliggande konstruktioner.

Våtrumströskel saknas.

En felmonterad tröskel eller avsaknaden av en tröskel medför risk att vatten tränger in i angränsande konstruktioner och rum vilket i sin tur kan leda till fuktrelaterade skador.
