Besiktningssprotokoll

Anticimex Försäkringsbesiktning – nivå 1

Fastighetsbeteckning: Aralian 3	
Fastighetsägare: Eva Charlotta & Alf Evert Hugo Magnusson	
Fastighetsadress: Skogvaktaregatan 3	
Postnummer: 431 66	Ort: Möln dal

Besiktningdatum: 2022-10-04	Protokollnummer: 67149181
Temperatur: 15 °C	Väderlek: Klart
Tekniker: Fredrik Svensson	
E-post: f.svensson@Anticimex.se	
Kontor: Göteborg	
Närvarande: Eva Charlotta & Alf Magnusson, fastighetsägare Philip Salomonsson, fastighetsmäklare

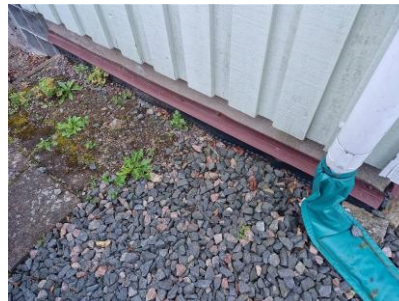
Utvändigt / Sockel

Utvändigt fuktskydd är lokalt monterat för att övre markskikt inte ska ligga dikt an stenfotsgrunden.

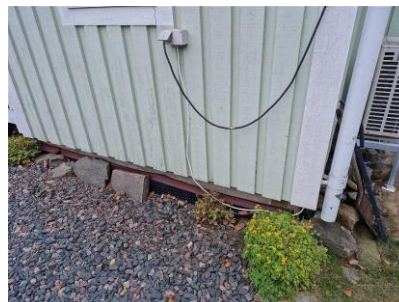
Utvändigt / Krypgrund

Krypgrunden har ej besiktigats då lucka till utrymmet under entréhall saknas.

Uteluftsventilerade krypgrunder med bjälklag av organiskt material har ofta fuktskador, som kan resultera i mikrobiella skador (angrepp av mikroorganismer) och i värsta fall rötskador. Krypgrunden har inte kunnat besiktigas eftersom det inte finns någon inspektionslucka in till krypgrunden.

Vi rekommenderar en kompletterande besiktning när en inspektionslucka installerats.

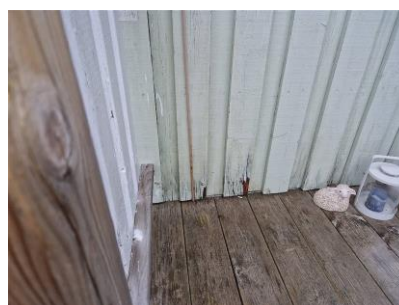
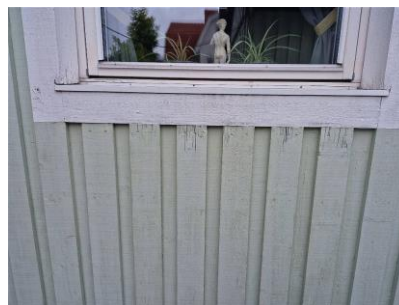
Utvändigt / Fasad

Rötskador finns i främst ändträ i fasadpanelen samt att fasadpanel har större underhållsbehov. Luftspalt bedöms saknas bakom underbräddor. Rötskador i fasaden är ett tecken på bristande fuktskydd/hög fuktpåverkan, som även kan leda till fuktrelaterade skador i bakomliggande konstruktioner.

Det rekommenderas att byggtreprenör kontaktas för bedömning av orsak/omfattning samt lämplig åtgärd.

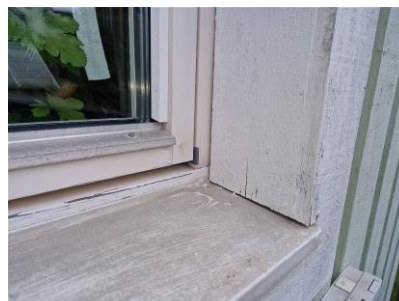
Utvändigt / Dörrar/Fönster

Fönster och dörrar är i behov av målning/underhåll.

Fönsterbågar och fönsterkarmar där målningsbehov finns riskerar att få fukt- och rötskador på grund av sämre vattenavvisande förmåga.

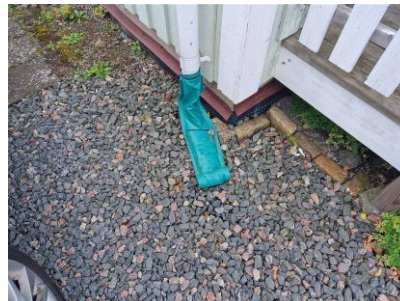
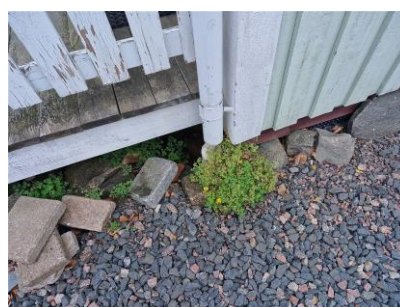
Utvändigt / Hängrännor / Stuprör

Stuprör är inte anslutet till markledning.

Stuprör som inte är anslutet till markledning kan medföra en ökad fuktbelastning på grundmur/sockel som i sin tur kan leda till fuktrelaterade skador.

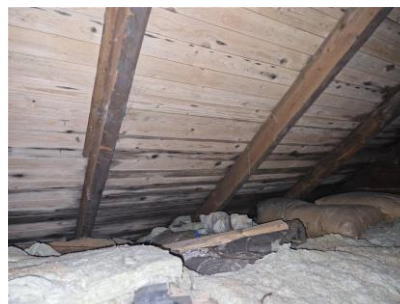
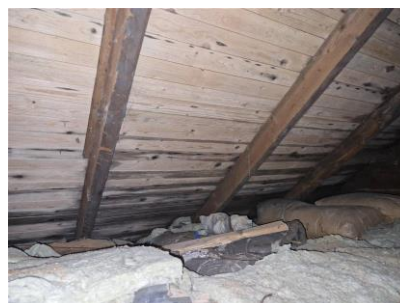
Utvändigt / Vind

Mikrobiell påväxt finns på underlagstaket.

Den upptäckta mikrobiella påväxten på underlagstaket kan vara ett tecken på att vinden tillförs fukt inifrån bostaden och/eller uteluften.

Vi rekommenderar en fördjupad undersökning för att bedöma orsak och omfattning.

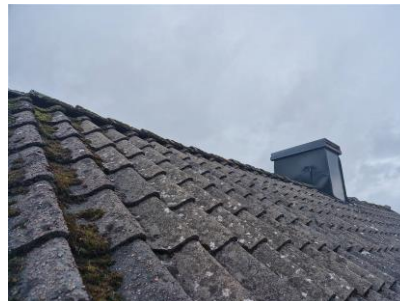
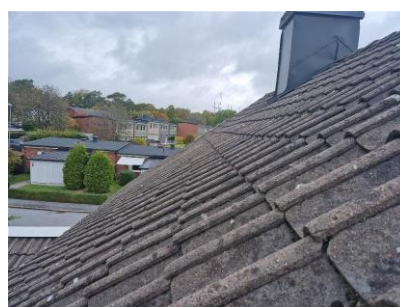
Utvändigt / Tak/Vind

Yttertaket på huvud byggnaden har uppnått sin tekniska kivslängd. Fuktbläckar noteras på underlagstaket. Del av taket mot gatan har en inbuktning. Taken över entrén kallförråd har otätheter mot nock och fasad. Rötskador finns i vindskivor på huvud taket.

Det rekommenderas att kontakt tas med takläggare/bygghandläggare för bedömning av orsak/omfattning samt lämpliga åtgärder.

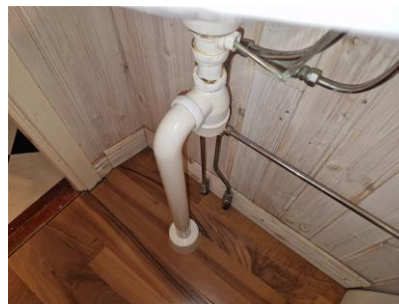
Entréplan / Toalett

- ⚠ Golvbeläggningen är otät vid rör genomföringar och i golv/väggvinkel.

Otättheter medför att vatten kan tränga ner i omkringliggande konstruktioner med fuktskador som följd vid eventuellt läckage.

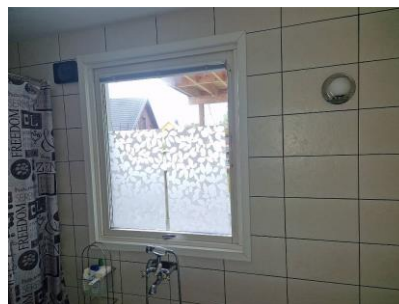
Entréplan / Badrum/Wc/Toalett

- ⚠ Fönster är olämpligt placerat.

Fönstrets placering i våtutrymmet utgör en risk för fuktskador i fönster- och väggkonstruktionen.

Missfärgning finns framför golvbrunnen i klinkerfogen. Orsaken bedöms bero på en mindre svacka i fallspacklingen.

För att minska risken för fuktskador på fönster och väggkonstruktion rekommenderas att man skyddar fönstret mot vattenbegjutning.

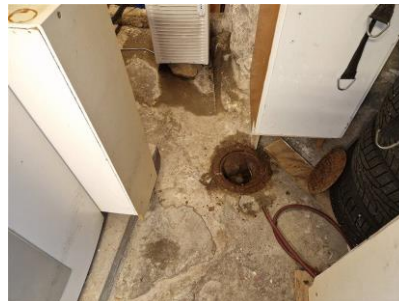
Källarplan / Pannrum/Allrum

Gjutjärnsbrunnen är rostangripen.

Vi rekommenderar att du kontaktar en fackman för att bedöma anslutningar och framtida byte av golvbrunnen då dessa kan rosta sönder.

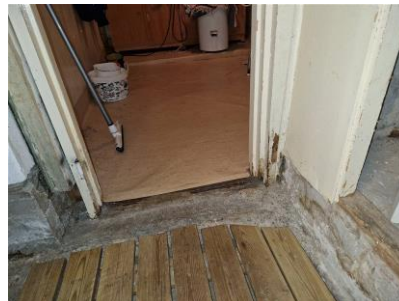
Källarplan / Allmänt

På en äldre naturstensgrund är det förväntat att modernt utvändigt fuktskydd ej finns. Fuktpåverkan från omgivande mark mer eller mindre konstant, dock är det sällan detta leder till några fuktskador då granitstenen som grundmuren består av inte har en kapillär förmåga. I den mån det är möjligt bör omdräneringar av denna grundkonstruktion undvikas, då detta kan innebära att det uppstår rörelser i konstruktionen.

Lämnat kända fel av fastighetsägare: Vatten kan tränga upp i källargolvet framför tvättstugans dörr. Enligt fastighetsägare är det grundvatten som tränger in. Detta har skett vid ca tre tillfällen under nuvarande fastighetsägares tid.

Det rekommenderas dock att organiskt material såsom tex trösklar innerväggar som har kontakt med betonggolv tas bort och ersätts med ett fuktsäkert alternativ.

Möjligt att en mindre pumpgröp kan installeras för att ta hand om tillskjutande grundvatten.
