Överlåtelsebesiktning

Utlåtande över överlåtelsebesiktning

Överlåtelse av fast egendom enligt jordabalken för säljare.

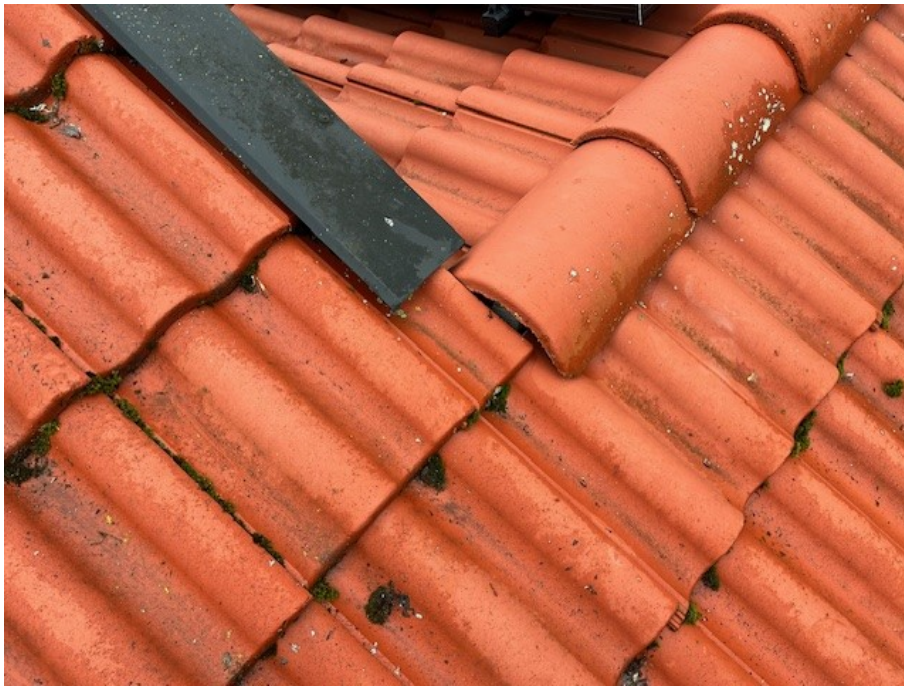
Yttertak	<ul style="list-style-type: none">Några skadade takpannor noterades vid rännदार, detta medför dock inga direkta otätheter.Mindre otätheter noterades vid en nockpanna vid anslutningen mellan huskroppar.
Vind	<p>Allmän information: Nockvind finns endast på en liten del, i övrigt ryggåstak.</p> <ul style="list-style-type: none">Mindre mikrobiell påväxt noterades på underlagstakets insida.

Mindre otäthet vid nockpanna mellan huskroppar över sovrum/TV-rum.
