# Besiktningssprotokoll

Anticimex Försäkringsbesiktning – nivå 2

Fastighetsbeteckning: Ösby 2:23	
Fastighetsadress: Rådjursvägen 28	
Postnummer: 134 34	Ort: Gustavsberg

Besiktningdatum: 2024-05-07	Protokollnummer: 68263372
Temperatur: 8 °C	Väderlek: Sol
Tekniker: Fredrik Hjertzell	
E-post: fredrik.hjertzell@Anticimex.se	
Kontor: Stockholm Syd	
Närvarande: Lea Kyllikki Karhula

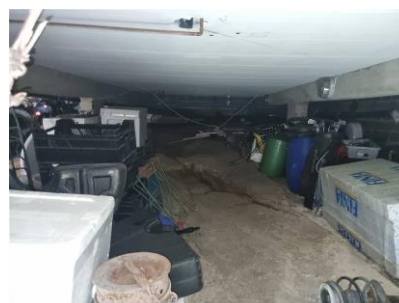
Diverse material finns i utrymmet vilket leder till en ökad risk för mikrobiell tillväxt och att lukt sprids till boendemiljön. Se till att ha utrymmet tomt från organiskt material.

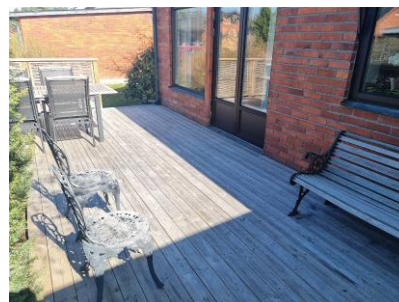
Delar av sockeln är obesiktad då altanen döljer den bakomliggande konstruktionen.

Vi rekommenderar en kompletterande besiktning när de närmaste trallbrädorna är demonterade.

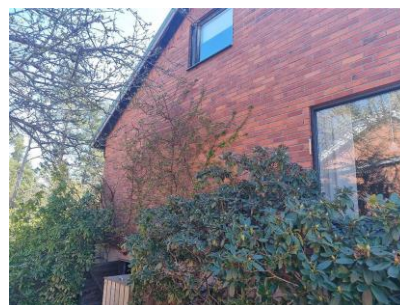
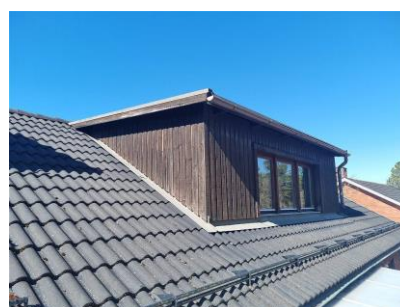
Delar av fasad ska ses över då panel på takkupan är i behov av målning samt att växtlighet finns i anslutning/ på fasadens ena gavel.

Fasadbeklädnad och träkonstruktioner där målningsbehov och växtlighet finns ökar riskerna att få fukt- och rötskador på grund av sämre vattenavvisande förmåga.

För att öka livslängden på fasaden rekommenderas målning av takkupa och borttagande av växtligheten.

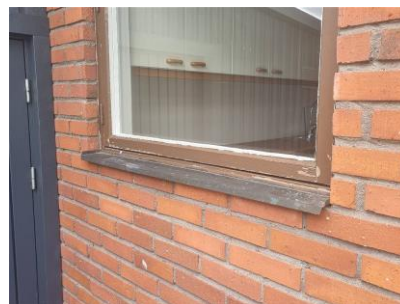
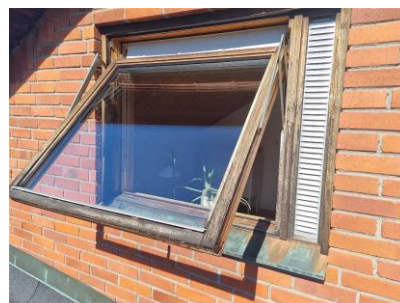
Mindre målningsbehov/underhåll på fönster i uterum samt av gavelfönster på övreplan.

För att öka livslängden på fönster rekommenderas målning och underhåll.

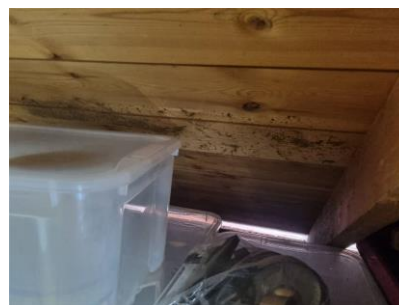
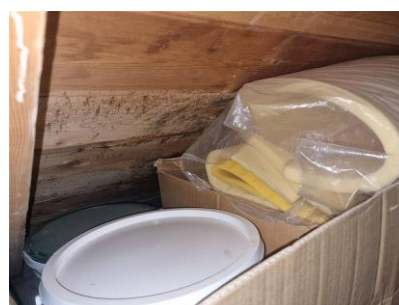
Lokalt förekommer mikrobiell påväxt på underlagstaket.

Detta kan vara ett tecken på att vinden tillförs fukt inifrån bostaden. Observera att besiktning av bostadens ventilationssystem inte har ingått i uppdraget.

Vid kontroll av vinden uppmättes fuktvärden under kritisk fuktnivå för mikrobiell tillväxt och en normal lukt upplevdes. Fuktkvoten i underlagstak/takbjälkar uppmättes till 12 %.

För att komma tillrätta med detta kan fuktillförseln inifrån bostaden behöva minskas. Det kan göras genom att ventilationen i bostaden förbättras samt att eventuella otätheter i vindsbjälklaget (tak-/väggvinklar, taklucka med mera) tätas. Läs Anticimex faktablad om uppvärmda vindsutrymmen för tips och råd.

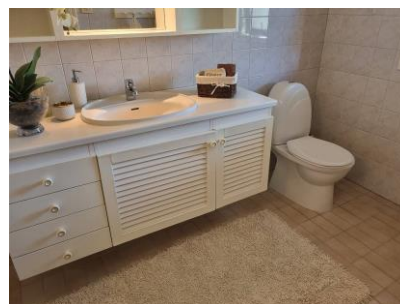
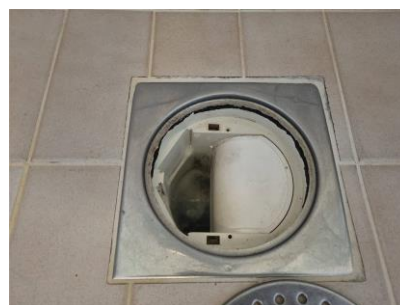
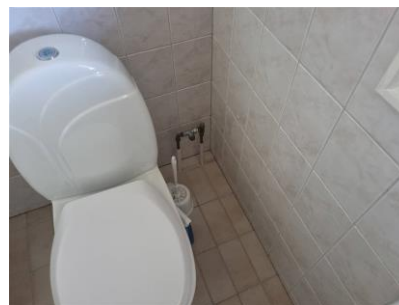
Våtutrymmet har äldre yt-/tätskikt.

-Golvbrunnen är äldre och ska bytas ut vid renovering.

-Rörgenomföring finns i golv. I dagens branschregler är detta inte längre tillåtet.

Eftersom funktionen, innebär att ytskiktet/tätskiktet ska vara vattentätt, kan vara nedsatt finns en ökad risk att vatten tränger igenom ytskiktet/tätskiktet med vattenskador i omkringliggande konstruktioner som följd.

Normala fuktvärden indikerades mot klinker/kakel.

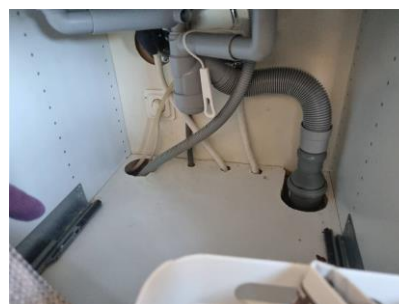
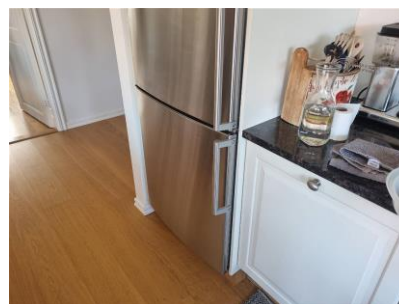
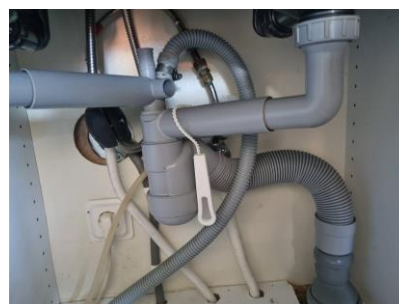
Fuktskydd saknas i diskbänkskåp, under kyl/frys samt att upphängningsbygel saknas på avloppslang från diskmaskinen.

Utan fuktskydd är det svårt att upptäcka läckage. Vatten kan då tränga in i omkringliggande konstruktioner och orsaka fuktskador.

För att upptäcka och förhindra eventuella vattenskador, installera fuktskydd samt upphängningsbygel.

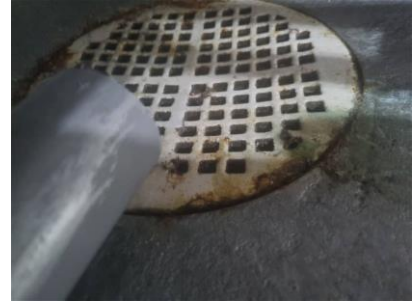
Gjutjärnsbrunnen är rostangripen.

Golvbrunn i pannrum är i dåligt skick. Byts ut vid renovering.

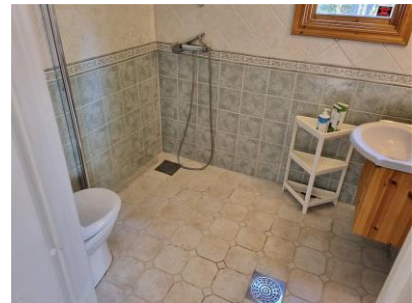
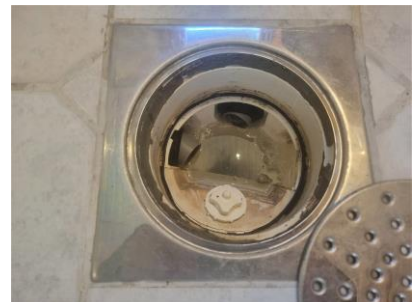
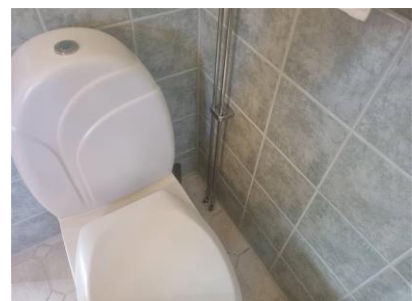
Våtutrymmet har äldre yt-/tätskikt.

- Golvbrunnen är äldre och placerad för nära vägg, ska bytas ut vid renovering.

- Rör genomföring finns i golv. I dagens branschregler är detta inte längre tillåtet.

Eftersom funktionen, som innebär att ytskiktet/tätskiktet ska vara vattentätt, kan vara nedsatt finns en ökad risk att vatten tränger igenom ytskiktet/tätskiktet med vattenskador i omkringliggande konstruktioner som följd.

Normala fuktvärden indikerades mot klinker/kakel.

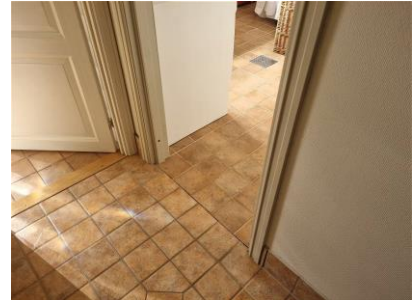
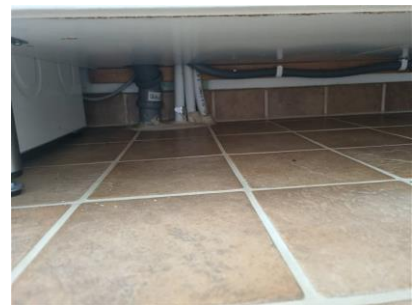
Tröskel saknas samt att rör genomföring finns i golv under tvättbänksskåp.

Avsaknad av tröskel samt rör genomföringarna i golv medför risk att vatten tränger in i angränsande konstruktioner och rum vilket i sin tur kan leda till fuktrelaterade skador.

Fuktindikering i utrymmet gav inga förhöjda fuktindikationer.

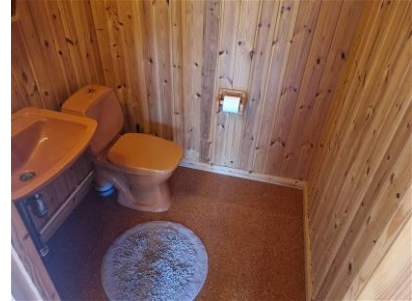
Utrymmet är äldre.

Vid framtida renovering kontakta våtrumsentreprenör.
