# Besiktningssprotokoll

Anticimex Försäkringsbesiktning – nivå 2

Fastighetsbeteckning: Stensholm 1:664	
Fastighetsägare: Olle Wincent & Eva Katarina Margareta Fransson	
Fastighetsadress: Broholmsvägen 12	
Postnummer: 561 39	Ort: Huskvarna

Besiktningdatum: 2021-01-14	Protokollnummer: 66002601
Temperatur: -2°C	Väderlek: Molnigt
Tekniker: Niklas Stockhaus	
E-post: niklas.stockhaus@anticimex.se	
Kontor: Jönköping	
Övriga närvarande: Fastighetsägare och mäklare

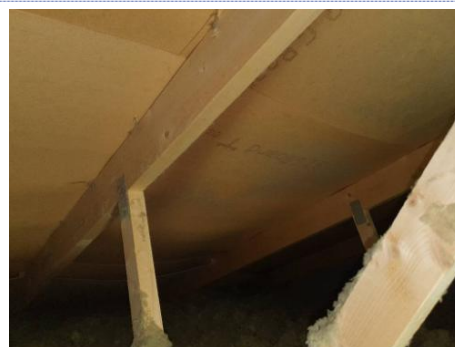
### Vind / Vind Garage

-Underlagstaket består av träfiberskivor.

-Vid kontroll av vinden uppmättes fuktvärden under kritisk fuktnivå för mikrobiell tillväxt och en normal lukt upplevdes.

Eftersom underlagstaket består av träfiberskivor utan yttre täckning avpapp under takbeldnaden, finns risk vid ogynnsam väderlek att regnvatten/snö tränger in i skivskarvar och genomföringar med läckage på vindsutrymmet som följd. Med tiden kan även träfiberskivorna drabbas av fuktskador.

Det finns risk för mikrobiell tillväxt om den relativa fuktigheten (RF) i den omgivande luften är över 75 %. I furuvirke motsvarar det en fuktkvot (FK) på 17 %. Fuktkvoten i underlagstak/takbjälkar uppmättes till 13-14 %.

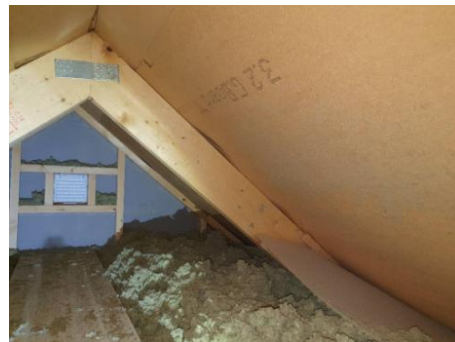
### Vind / Vind Hus

- Underlagstaket består av träfiberskivor.
- Vid kontroll av vinden uppmättes fuktvärden under kritisk fuktnivå för mikrobiell tillväxt och en normal lukt upplevdes.

Eftersom underlagstaket består av träfiberskivor utan yttre täckning avpapp under takbeklädnaden, finns risk vid ogynnsam väderlek att regnvatten/snö tränger in i skivskarvar och genomföringar med läckage på vindsutrymmet som följd. Med tiden kan även träfiberskivorna drabbas av fuktskador.

Det finns risk för mikrobiell tillväxt om den relativa fuktigheten (RF) i den omgivande luften är över 75 %. I furuvirke motsvarar det en fuktkvot (FK) på 17 %. Fuktkvoten i underlagstak/takbjälkar uppmättes till 13-14 %.

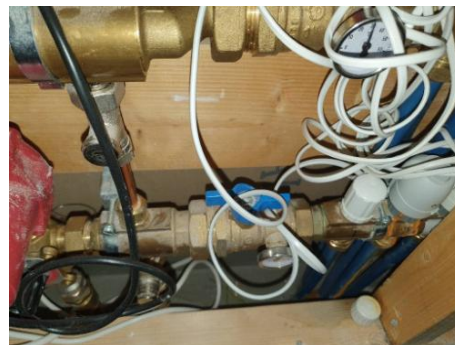
### Entréplan / Entréhall

- Rörslits saknar vattentät botten och uppvik emot väggen.

En rörslits ska ha en vattentät botten, ha ett uppvik emot väggen och vara försedd med skvallerrör. När det saknas ökar risken för att ett läckage inte upptäcks i tid. Det kan leda till fuktskador i omkringliggande konstruktioner.

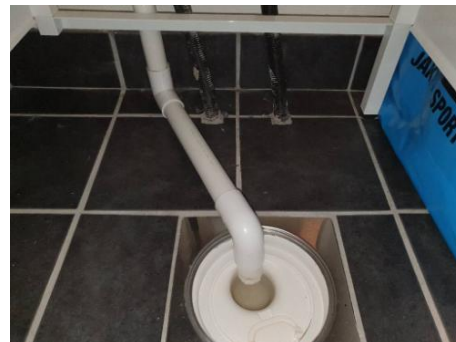
### Entréplan / Tvättstuga / Pannrum

- Klämring och brunnmanschett finns inte i golvbrunn.
- Rör genomföringar finns i golv.
- Golvlutningen är något svag i utrymmet.

Avsaknad av klämring och brunnmanschett i golvbrunn medför att vatten kan tränga ner i omkringliggande konstruktioner med fuktskador som följd.

Rör genomföringar i golvet medför en ökad risk för att vatten tränger ner i omkringliggande konstruktioner och orsakar fuktskador.

Brister i golvets och/eller tätskiktets lutning medför en ökad risk för att vatten blir stående i golvets lågpunkter.

Vid en framtida renovering skall golvfallet i utrymmet ses över, man skall flytta på rören i golvet och montera golvbrunnen enligt följande branschregler.

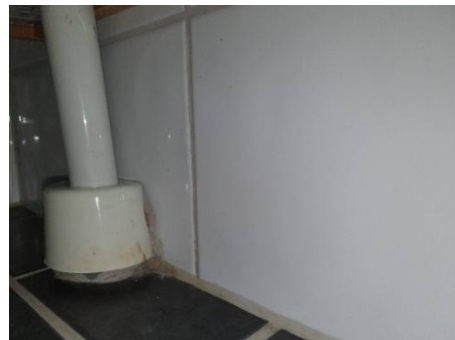
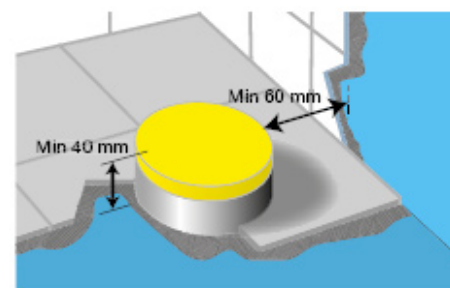
### Entréplan / Dusch / WC

- Brunnsmanschett sticker ut under klämring i golvbrunnen.
- Duschväggsockel stängd emot golvet.
- Avloppsrör från handfat är för nära väggen.

När brunnsmanschetten är felmonterad kan det leda till fuktskador i omkringliggande konstruktioner.

Vid eventuella läckage från toalett/handfat har vattnet ingen möjlighet att rinna till brunnen när duschväggen är stängd mot golvet.

Det finns risk att tätskiktet inte har kunnat anslutas på ett rätt sätt, vilket kan leda till fuktskador när avloppsröret är för nära väggen.

Vid en framtida renovering skall avloppsröret flyttas och golvbrunnen monteras enligt följande branschregler.

Man kan frigöra ett utrymme mellan duschväggsockel och golvet så att eventuellt vatten kan rinna till golvbrunnen.

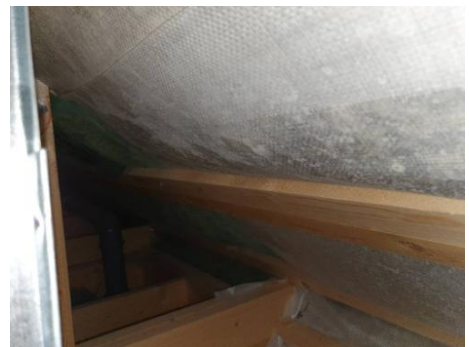
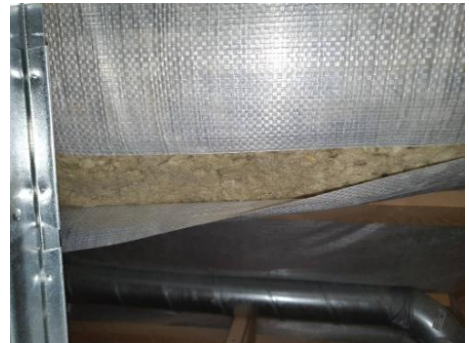
### Övre plan / Sidovindar 1, 2, 3

- Underlagstaket består av plastfolie i sidovinarna.
- Några plastskarvar är otäta. (Isolering hänger ner)
- Vid kontroll av konstruktionen på vinden utfördes fuktmätning utan anmärkning, ingen onormal lukt upplevdes.

Eftersom underlagstaket består av plastfolie finns risk vid ogynnsam väderlek att regnvatten/snö tränger in under den yttre takbeläggningen och ner mellan plastöverlapp eller i andra otätheter med läckage på vindsutrymmet som följd.

Det finns risk för mikrobiell tillväxt om den relativa fuktigheten (RF) i den omgivande luften är över 75 %. I furuvirke motsvarar det en fuktkvot (FK) på 17 %. Fuktkvoten i underlagstak/takbjälkar uppmättes till 8 %.

Man bör tätta till plastskarvar som hänger ner.
