Besiktningssprotokoll

Anticimex Överlåtelsebesiktning av småhus - nivå 1

Fastighetsbeteckning: Stövaren 6	
Fastighetsägare: Karl Svensson	
Fastighetsadress: Brunörtsvägen 4	
Postnummer: 352 51	Ort: Växjö

Besiktningdatum: 2023-11-27	Protokollnummer: 67985927
Temperatur: -5 °C	Väderlek: Mulet
Tekniker: Ossian Möller	
E-post: ossian.moller@anticimex.se	
Kontor: Växjö	
Närvarande: Fastighetsägare Ossian Möller, Anticimex

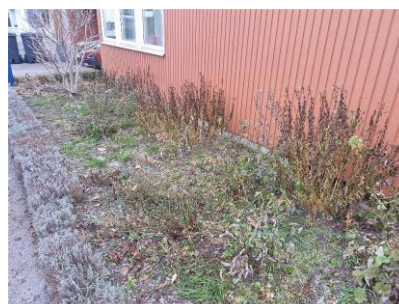
Mindre växter och rabatter finns i anslutning till grundmur.

När det finns rabatter och växter nära grundmuren finns risk att fukt stannar kvar i väggarna. Detta kan i sin tur orsaka invändiga fuktskador. Växternas rötter kan också skada grundmuren och sätta dräneringsledningen ur funktion.

Området närmast huset rekommenderas att vara fritt från växtlighet.

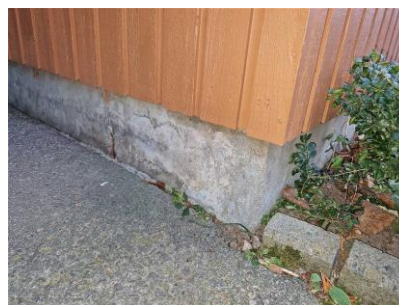
Mindre putssläpp finns i sockel.

Dessa bedöms inte ha lett till bakomliggande skador.

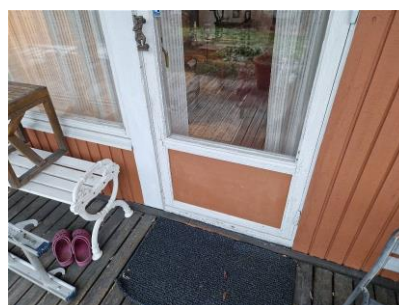
Altandörrar är i behov av målning/underhåll.

Dörrar där målningsbehov finns riskerar att få fukt- och rötskador på grund av sämre vattenavvisande förmåga.

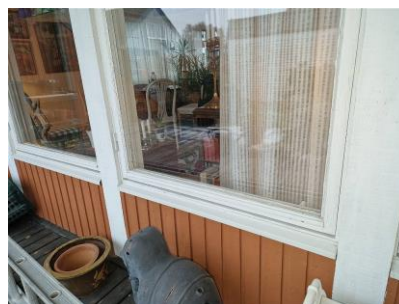
Fönster är i behov av målning/underhåll på syd- och östsidan.

Fönsterbågar och fönsterkarmar där målningsbehov finns riskerar att få fukt- och rötskador på grund av sämre vattenavvisande förmåga.

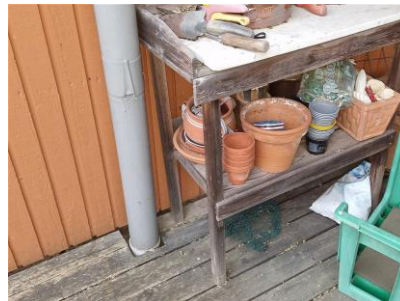
Lövsilar finns inte.

När det saknas lövsilar så finns det risk att det blir stopp i dagvattenledningen.

För att hindra stopp i dagvattenledningar rekommenderas komplettering av lövsilar.

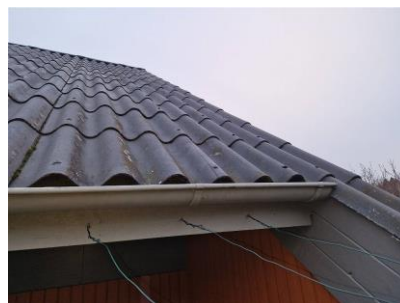
Mindre sprickor finns på eternittaket.
Mindre mosspåväxt finns på eternittaket.
Nocktätning finns ej.

Brister i utvändiga taktäckningen av eternitskivor, mosspåväxt samt avsaknaden av nocktätning kan leda till att regn- eller smältvatten tränger ner i underliggande konstruktioner och orsakar mikrobiella skador (angrepp av mikroorganismer).

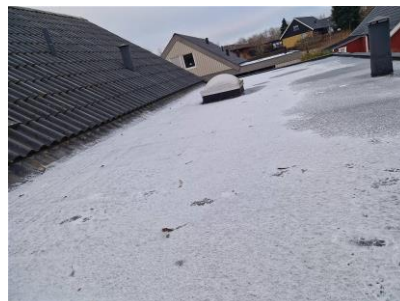
Låglutande taket var is-/snötäckt vid besiktningen.

Då yttertaket var is-/snötäckt vid besiktningstillfället kunde inte besiktning av taket genomföras.

Vi rekommenderar en kompletterande besiktning när taket är fritt från is och snö.

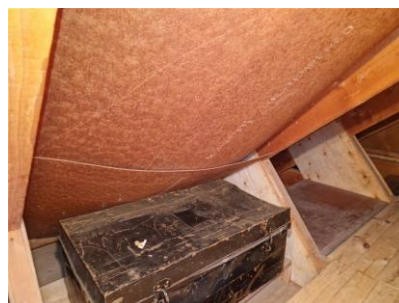
Underlagstaket består av träfiberskivor (masonit).
En masonitskiva är deformerad och har släppt från takstolen.

Eftersom underlagstaket består av träfiberskivor utan yttre täckning av papp under takbeklädnaden, finns risk vid ogynnsam väderlek att regnvatten/snö tränger in under eternittaket, med tiden kan även träfiberskivorna drabbas av fuktskador.

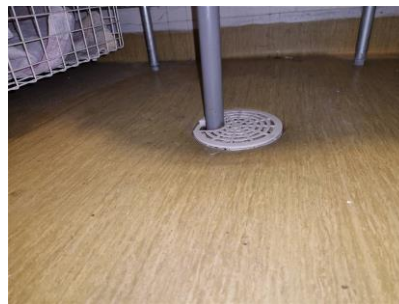
- ⚠ Våtutrymmet har äldre yt-/tätskikt.
Äldre gjutjärnsbrunn.
Rör genomföringar i golv.

Eftersom funktionen, som innebär att ytskiktet/tätskiktet ska vara vattentätt, är nedsatt finns en ökad risk att vatten tränger igenom ytskiktet/tätskiktet med vattenskador i omkringliggande konstruktioner som följd.

Fuktindikering i utrymmet gav inga förhöjda fuktindikationer.

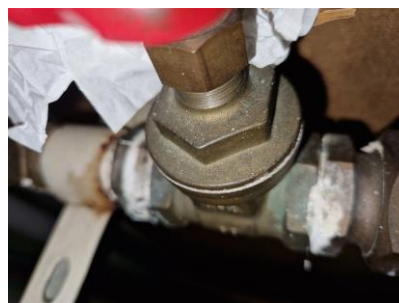
- ✎ Mindre oxidation på kopplingar på huvudavstängningskranen.
Äldre gjutjärnsbrunn.

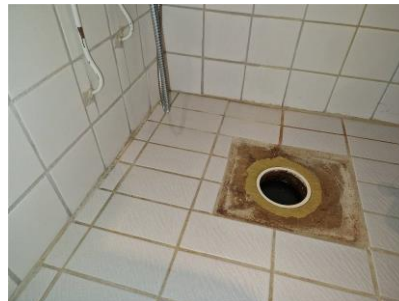
Våtutrymmet har äldre yt-/tätskikt.
Klämringen sitter löst i golvbrunnen.
Äldre gjutjärnsbrunn.
Rör genomföringar i vägg i badzon.
Fönster placerat i bad/duschezon.
Klinker lagd på befintlig plastmatta.
Eluttag (110V) placerat i badzon.

Eftersom funktionen, som innebär att ytskiktet/tätskiktet ska vara vattentätt, är nedsatt finns en ökad risk att vatten tränger igenom ytskiktet/tätskiktet med vattenskador i omkringliggande konstruktioner som följd.

Fuktindikering i utrymmet gav inga förhöjda fuktindikationer.

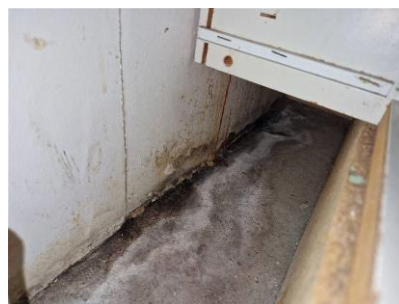
Fuktfläck noterades på yttervägg och betongplattan i diskbänksskåpet.
Fuktindikering på väggen gav förhöjda fuktindikationer.

Det rekommenderas att en fördjupad undersökning görs för att bedöma orsak, omfattning och åtgärd.

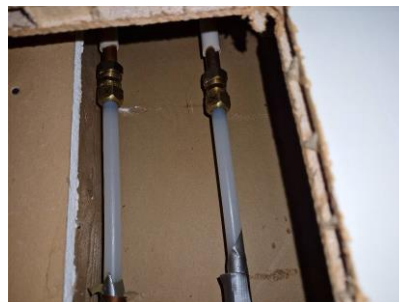
Vattenrörkopplingar är inbyggda i innervägg.

Risk att ett läckage inte upptäcks i tid, detta kan leda till fuktskador i omkringliggande konstruktioner.

Det rekommenderas att installera ett vattenlarm.

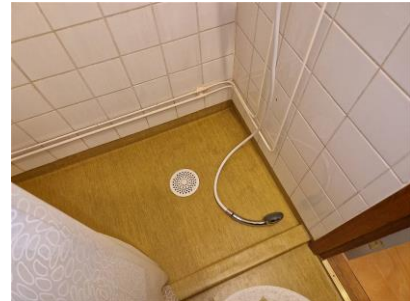
Våtutrymmet har äldre yt-/tätskikt.
Rör genomföringar i vägg i duschzon.
Äldre gjutjärnsbrunn.
Tröskel in till duschzon.

Eftersom funktionen, som innebär att ytskiktet/tätskiktet ska vara vattentätt, är nedsatt finns en ökad risk att vatten tränger igenom ytskiktet/tätskiktet med vattenskador i omkringliggande konstruktioner som följd.

Fuktindikering i utrymmet gav inga förhöjda fuktindikationer.

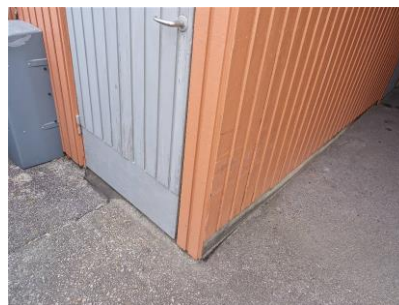
Förrådsdörr och panel är i behov av målning/underhåll.

Träkonstruktioner där målningsbehov finns riskerar att få fukt- och rötskador på grund av sämre vattenavvisande förmåga.

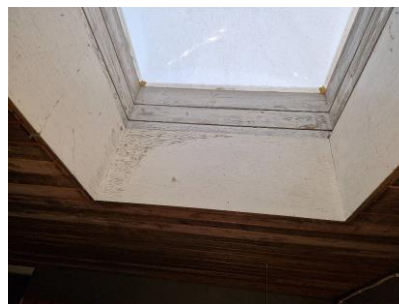
Torrspäckor och färgsläpp kring takfönster.
