Besiktningssprotokoll

Kompletterande besiktning
Anticimex försäkringsbesiktning

Fastighetsbeteckning: Stövaren 6	
Fastighetsägare:	
Fastighetsadress: Brunörtsvägen 4	
Postnummer: 352 51	Ort: Växjö

Besiktningdatum: 2024-02-22	Protokollnummer: 68130177
Temperatur: 5 °C	Väderlek: Regn
Tekniker: Ossian Möller	
E-post: ossian.moller@anticimex.se	
Kontor: Växjö	
Närvarande: Ossian Möller, Anticimex

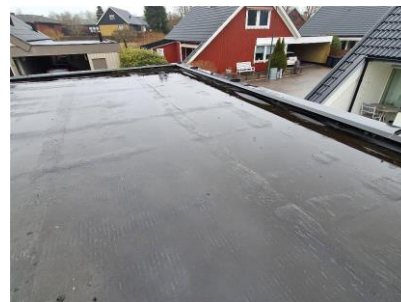
Utvändigt / Tak

Äldre gummiduk.
Gummiduken har blåsor.
Vatten blir stående vid lågpunkter på taket.

Taket är äldre och har passerat tiden för sin tekniska livslängd. Blåsor på gummiduken innebär att fuktskyddet har nedsatt funktion, vilket kan leda till fuktskador i underliggande konstruktioner.

Renovering av det låglutande taket rekommenderas. Kontakta en byggentreprenör/takläggare för omläggning av taket. I samband med renoveringen bör omkringliggande konstruktioner kontrolleras för att upptäcka eventuella följskador.
