# Besiktningssprotokoll

Anticimex Försäkringsbesiktning – nivå 2

Fastighetsbeteckning: Djupedalsäng 1:238	
Fastighetsägare: Malin Talcoth & Zlatko Davcev	
Fastighetsadress: Stenåsvägen 16	
Postnummer: 435 41	Ort: Mölnlycke

Besiktningdatum: 2021-12-28	Protokollnummer: 66690753
Temperatur: 0°C	Väderlek: Snöblandat regn
Tekniker: Kristen Nielsen	
Kontor: Göteborg	
Övriga närvarande: Zlatko Davcev & Malin Talcoth - Fastighetsägare

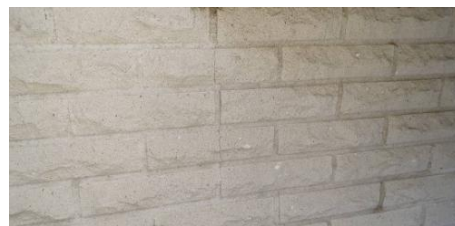
##### Utvändigt / Fasad

Enstaka sprickor finns i kalksandstensfasaden.

Detta kan leda till fukt- och frysskador i konstruktionen.

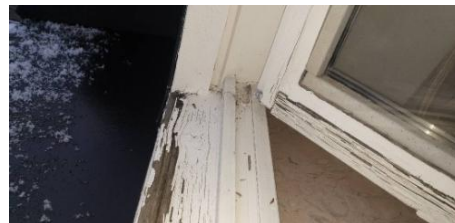
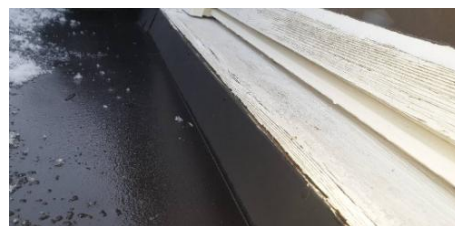
### Utvändigt / Fönster

Enstaka fönster är rötskadat, vidare är isolerglas äldre (övre plan), fönsterbleck är otäta vid infästningar.

Isolerglasfönster har enligt vår bedömning, när det gäller tätningen mellan fönsterrutorna, en genomsnittlig teknisk livslängd på 20 år, fönster på övre plan är äldre vilket betyder att tätningen mellan fönsterrutorna är sämre vilket kan leda till att rutorna missfärgas. De upptäckta skadorna kan bero på olika saker, exempelvis bristfälligt underhåll, bakfall på fönsterbleck, målning, skruvar och beslag etc. Vilket ökar att risken för att rötskador uppstår. Fönster som påvisar rötskador/brister kan en kontakt med entreprenör tas för bedömning av orsak/omfattning av ett fönsterbyte.

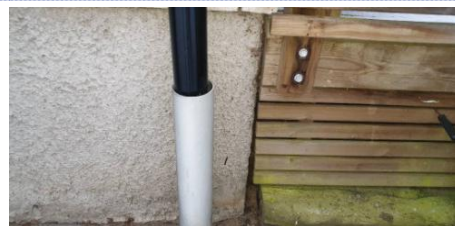
### Utvändigt / Hängrännor / Stuprör

Lövsilar finns inte.

För att hindra stopp i dagvattenledningar rekommenderas komplettering av lövsilar.

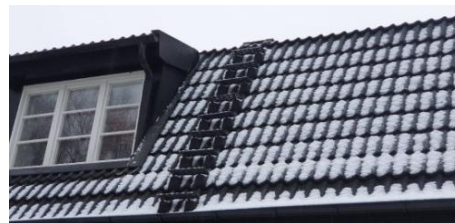
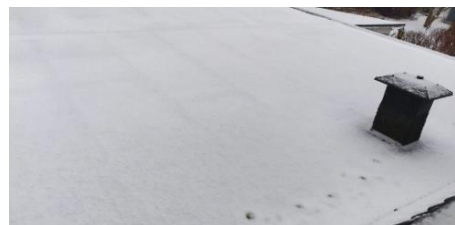
### Utvändigt / Tak inkl. garagetak

Yttertaken som enligt uppgift är äldre (huvudtak) var snötäckta vid besiktningen.

Då yttertaken var snötäckta vid besiktningstillfället kunde inte besiktning av taken genomföras.

Vi rekommenderar eventuellt en kompletterande besiktning när taken är fria från snö.

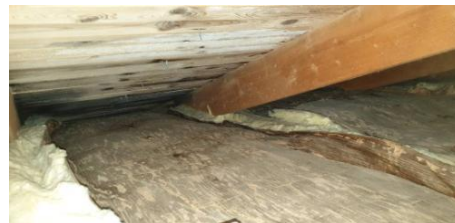
### Utvändigt / Vind

Mikrobiell påväxt finns på underlagstaket, vid fuktkvotsmätning uppmättes förhöjda fuktkvotsvärden.

Den upptäckta mikrobiella påväxten på underlagstaket kan vara ett tecken på att vinden tillförs fukt inifrån bostaden och/eller uteluften.

Vi rekommenderar en fördjupad undersökning för att bedöma orsak och omfattning.

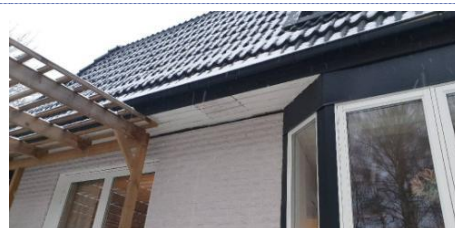
### Utvändigt / Sidovindar

Luckor finns på baksidan av huset dessa är dock fastspikade samt så bedöms ej alla sidovindsutrymmena vara inspekterbara via dessa luckor.

Utrymmet mellan ytter- och innertak har inte kunnat besiktas i sidovindsutrymmena.

Vi rekommenderar att luckorna öppnas upp samt att ytterligare luckor tas upp så att utrymmena blir besiktningbara.

Efter att luckor tagits upp rekommenderas att en kompletterande besiktning utförs av utrymmena.

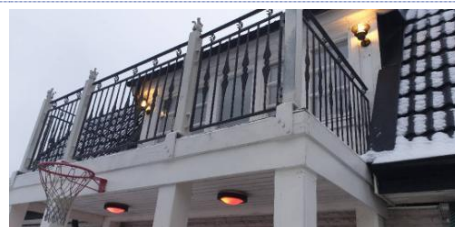
### Utvändigt / Balkong

Balkong var snötäckt vid besiktningen, mindre underhåll/målningsbehov noterades på balkongräcke

Då balkong var snötäckt vid besiktningstillfället kunde inte en komplett besiktning genomföras.

Vi rekommenderar en kompletterande besiktning när balkong är fri från snö.

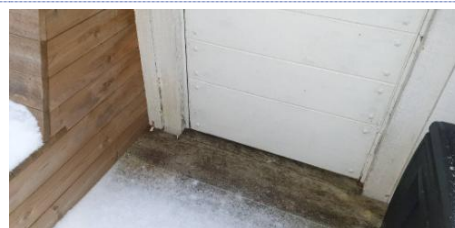
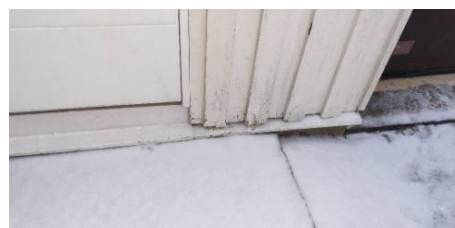
### Utvändigt / Garage

Underhåll/målningsbehov föreligger på utvändiga träkonstruktioner. Träkonstruktioner med underhållsbehov riskerar p.g.a. nedsatt vattenavvisande förmåga att drabbas av rötskador.

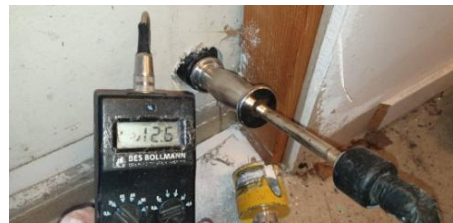
### Entréplan / Groventré

Betongplatta på mark med påbyggt/uppreglat golv finns med ytskikt av klinker varpå kontroll av konstruktion med fuktkvotsmätning utfördes golv/väggregel i mellanvägg från garage.

Vid kontroll av konstruktionen uppmättes låga fuktvärden och normal lukt upplevdes.

Risk för mikrobiell tillväxt föreligger om den relativa fuktigheten (RF) i den omgivande luften är över 75% vilket i furuvirke motsvarar en fuktkvot (FK) på 17 %.

Fuktkvoten uppmättes till 12,6%

Befintlig golvkonstruktion och eventuella väggsyllar riskerar att drabbas av fuktskador på grund av naturlig fuktpåverkan. Detta i sin tur kan leda till mikrobiella skador (angrepp av mikroorganismer) som kan resultera i att mikrobiell lukt sprids till boendemiljön. Om golvkonstruktion och syllar är tryckimpregnerade kan även en kemisk lukt förekomma.

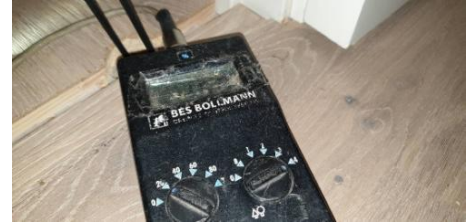
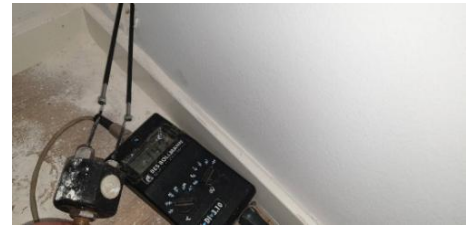
### Källarplan

Undertrycksventilerad golvkonstruktion finnes, dock oklart om alla uppreglade golv på källarplan ingår i denna undertrycksventilation, vidare är källarväggar utreglade/isolerade samt att plastfolie finns monterad.

Vid kontroll av konstruktion uppmättes fuktvärden under kritisk fuktnivå för mikrobiell tillväxt.

Risk för mikrobiell tillväxt föreligger om den relativa fuktigheten (RF) i den omgivande luften är över 75 % vilket i furuvirke motsvarar en fuktkvot (FK) på 17 %.

Fuktkvoten uppmättes i uppreglat golv under tröskel till förråd till 15% i en golvregel som är träskyddsbehandlad, vidare utfördes fuktkvotsmätning i yttervägg i allrum där uppmättes 14,9% FK i golv/väggregel.

Syftet med denna undertrycksventilerade installation är att skapa en torrare miljö i golvkonstruktionen och förhindra att avvikande lukter når bostaden. En förutsättning för att installationen ska uppfylla sitt syfte är att fläkten är i kontinuerlig drift samt att tryckförhållandena i bostaden eller golvkonstruktionen inte förändras.

Påreglade ytterväggar med plastfolie monterad har enligt min bedömning en naturlig fuktpåverkan från mark, detta kan leda till mikrobiella skador (angrepp av mikroorganismer) som i sin tur kan leda till att mikrobiell lukt sprids till boendemiljön. Träskyddsbehandlade träkonstruktioner riskerar även att avge en kemisk lukt.
