Besiktningssprotokoll

Anticimex Försäkringsbesiktning – nivå 2

Fastighetsbeteckning: Surahammar 9:460	
Fastighetsägare: Simon Eriksson	
Fastighetsadress: Syrénvägen 3	
Postnummer: 735 36	Ort: Surahammar

Besiktningsdatum: 2023-08-21	Protokollnummer: 67794247
Temperatur: 18 °C	Väderlek: Mulet
Tekniker: Niklas Enblom	
E-post: niklas.enblom@Anticimex.se	
Kontor: Västerås	
Närvarande: Simon Eriksson - Fastighetsägare

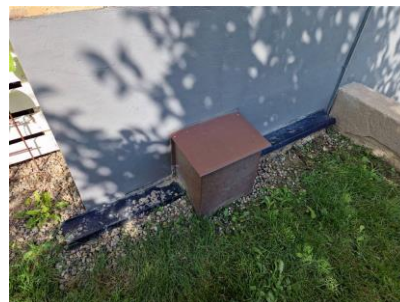
Utvändigt fuktskydd ligger oskyddat ovan mark.

Risk finns att det utvändiga fuktskyddet skadas och funktionen försämras.

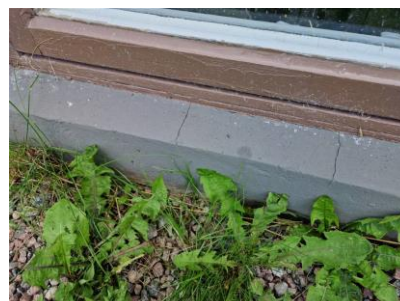
Sprickor finns i sockel.

Dessa bedöms inte ha lett till bakomliggande skador.

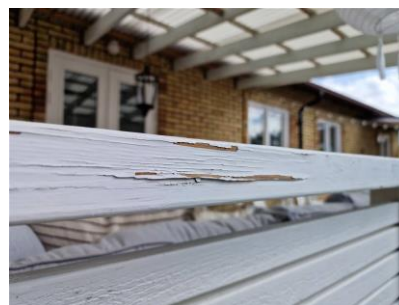
Räcke på altan och farstuvist har färgsläpp och torrsprickor.

Altanräcke och träkonstruktioner där målningsbehov finns riskerar att få fukt- och rötskador på grund av sämre vattenavvisande förmåga.

Vi rekommenderar att du utför målning/underhåll av altanräcke och träkonstruktioner.

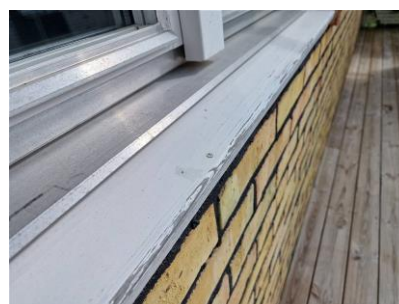
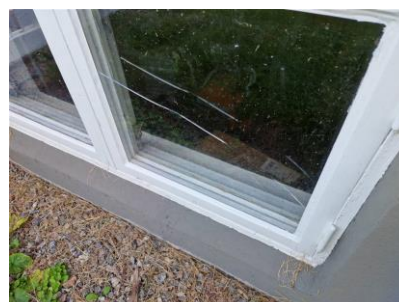
Vissa fönster fönster är i begynnande behov av målning/underhåll.

Spricka finns i glas på fönster.

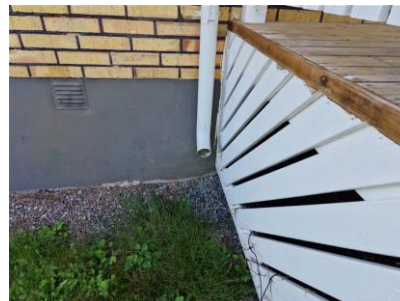
Stuprör är inte anslutet till markledning.

Stuprör som inte är anslutet till markledning kan medföra en ökad fuktbelastning på grundmur/sockel som i sin tur kan leda till fuktrelaterade skador.

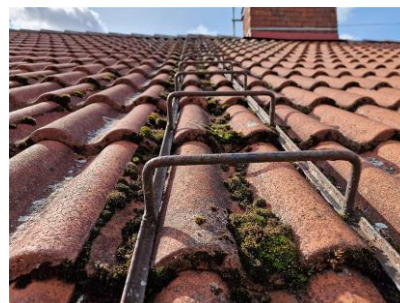
I dagsläget var det mosspåväxt precis vid stegen upp till skorsten och lite runt omkring där och det rekommenderas att ta bort mossan innan det blir för mycket.

Mosspåväxt finns på takpannor.

Mossa som växer på taket kan leda till att taktäckningen har ett minskat motstånd mot vatteninträning. Detta i sin tur kan leda till fuktskador på träläkt och takkonstruktionen vilket kan resultera i mikrobiella skador (angrepp av mikroorganismer).

För att öka livslängden på taket rekommenderas att mossan tas bort från takpannorna.

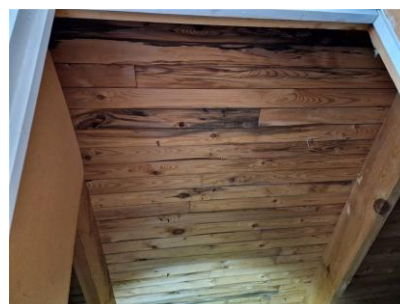
Vid kontroll av vinden har fuktvärden under kritisk fuktnivå för mikrobiell tillväxt uppmätts, dock finns mikrobiell påväxt på underlagstak.

Fuktkvoten i underlagstak/takbjälkar uppmättes till 7 %.

Den upptäckta mikrobiella påväxten på underlagstaket är ett tecken på att vinden har tillförts eller tillförs fukt inifrån bostaden. Observera att besiktning av bostadens ventilationssystem inte har ingått i uppdraget.

För att komma tillrätta med detta kan fukttillförseln inifrån bostaden behöva minskas. Det kan göras genom att ventilationen i bostaden förbättras samt att eventuella otätheter i vindsbjälklaget (tak-/väggvinklar, taklucka med mera) tätas. Läs Anticimex faktablad om uppvärmda vindsutrymmen för tips och råd.

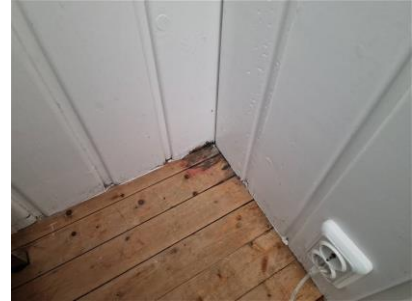
Det noterades mögelpåväxt och lukt i hörnet på gillestugan och där rekommenderas det att riva bort det organiska materialet på väggar och golv och återställ med ytskikt som är anpassade för att vara i en källare så som t ex målade väggar med silikatfärg och klinker eller betongrent på golv.

Mikrobiell tillväxt och lukt noterades i golv-väggvinkel i gillestugan.

Källargrundmurar med påreglade isolerade ytterväggar. Denna konstruktion får ofta skador på grund av naturlig fuktvandring.

Vi rekommenderar en fördjupad undersökning för att bedöma orsak och omfattning. Det är viktigt att tänka på att denna rekommendation om fördjupad undersökning gäller gillestugan.

Alternativt rekommenderas det att riva bort allt organiskt material och återställa med ytskikt som är anpassade för källare.
