Besiktningssprotokoll

Anticimex Försäkringsbesiktning – nivå 1

Fastighetsbeteckning: Grimsta 143:23	
Fastighetsägare: Lisa Katarina Eklöf & Tomas Eklöf	
Fastighetsadress: Humlevägen 14	
Postnummer: 194 66	Ort: Upplands Väsby

Besiktningdatum: 2023-01-03	Protokollnummer: 67370861
Temperatur: -1°C	Väderlek: Klart
Tekniker: Peter Scibor	
E-post: peter.scibor@anticimex.se	
Kontor: Stockholm Norr	
Övriga närvarande: Fastighetsägaren med barn Peter Scibor Anticimex 070-3036780

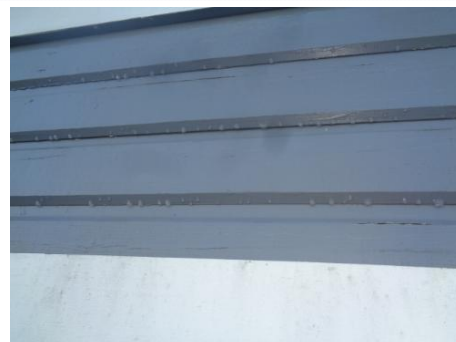
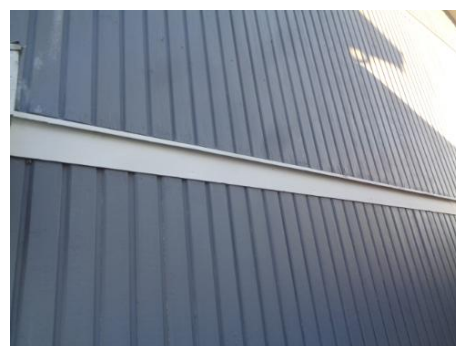
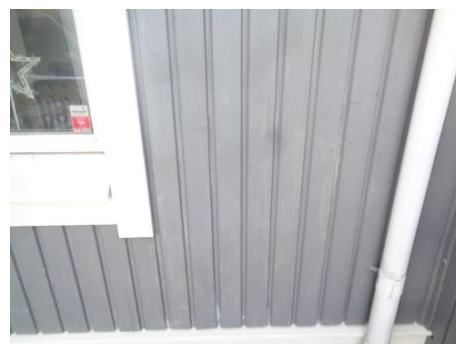
Utvändigt / Fasad

Fasadpanelen är i behov av målning/underhåll.

Fasadbeklädnad och träkonstruktioner där målningsbehov finns riskerar att få fukt- och rötskador på grund av sämre vattenavvisande förmåga.

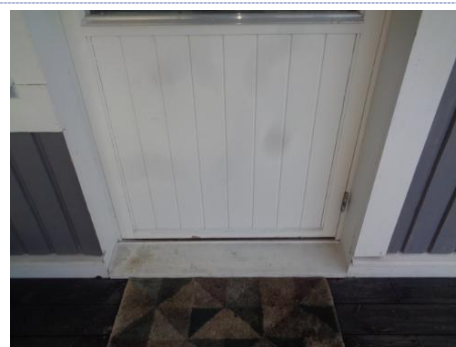
Utvändigt / Dörrar

Dörrar är delvis behov av målning/underhåll.

Dörrar där målningsbehov finns riskerar att få fukt- och rötskador på grund av sämre vattenavvisande förmåga.

För att öka livslängden på dörr rekommenderas målning och underhåll.

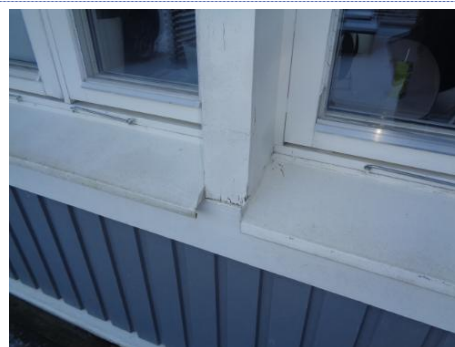
Utvändigt / Fönster

Isolerglas är delvis äldre.

Befintliga fönster är äldre vilket betyder att tätningen mellan fönsterrutorna kan vara sämre. Detta kan leda till att rutorna missfärgas samt att kondens kan uppstå mellan glasen.

Fönster är delvis i behov av målning/underhåll.

Fönsterbågar och fönsterkarmar där målningsbehov finns riskerar att få fukt- och rötskador på grund av sämre vattenavvisande förmåga.

För att öka livslängden på fönster rekommenderas målning och underhåll.

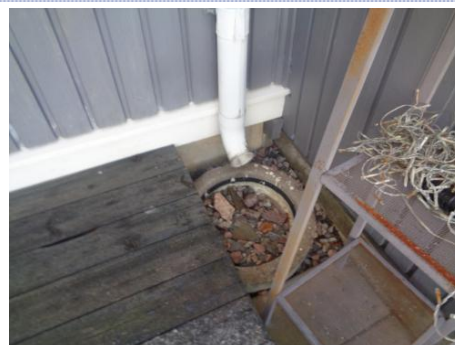
Utvändigt / Stuprör

Stuprör är inte anslutet till markledning.
Stuprör avslutas ner mot cementrör.

Stuprör som inte är anslutet till markledning kan medföra en ökad fuktbelastning på grundmur/sockel som i sin tur kan leda till fuktrelaterade skador.

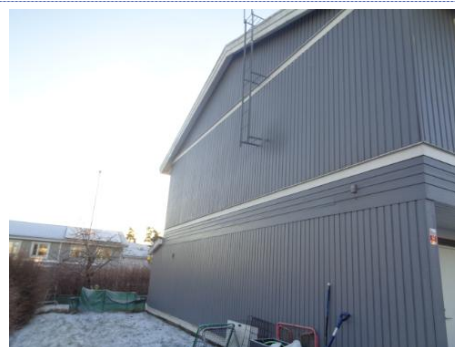
Utvändigt / Tak/Hängrännor

Yttertaket var snötäckt vid besiktningen.
Stegen på gavel är ej godkänd fallskydd saknas.

Då yttertaket var snötäckt vid besiktningstillfället kunde inte besiktning av taket genomföras.

Vi rekommenderar en kompletterande besiktning när taket är fritt från snö, is, frost och godkänd stege finns.

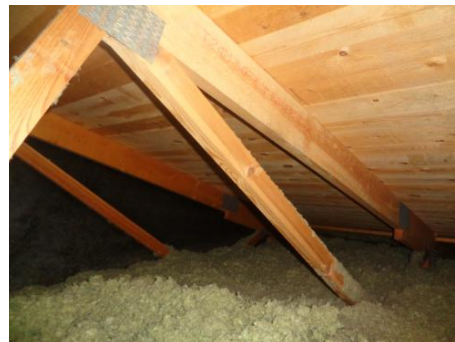
Utvändigt / Vind

Mikrobiell påväxt finns på underlagstaket.

Den upptäckta mikrobiella påväxten på underlagstaket är ett tecken på att vinden har tillfört eller tillför fukt inifrån bostaden. Observera att besiktning av bostadens ventilationssystem inte har ingått i uppdraget.

För att komma tillrätta med detta kan fuktillförseln inifrån bostaden behöva minskas. Det kan göras genom att ventilationen i bostaden förbättras samt att eventuella otätheter i vindsbjälklaget (tak-/väggvinklar, taklucka med mera) tätas. Läs Anticimex faktablad om oppvärmda vindsutrymmen för tips och råd.

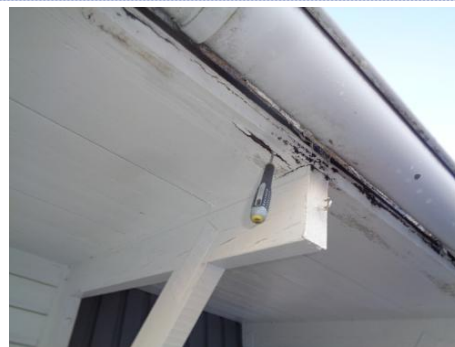
Utvändigt / Entretrak

Skärmtak noteras delvis rötskadat.

Vi rekommenderar att kontakt tas med en behörig fackman för en fördjupad undersökning för att bedöma orsak och omfattning.

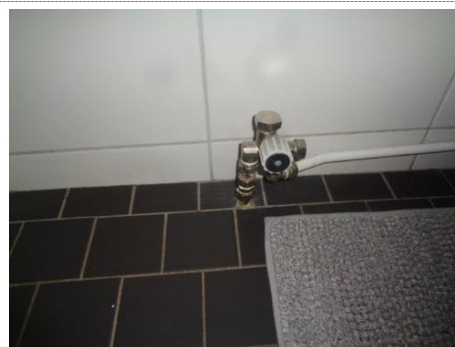
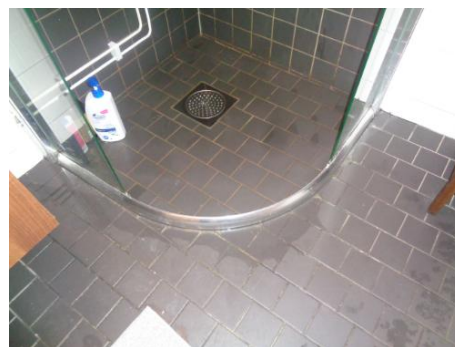
Entréplan / Dusch/Wc

Rör genomföring finns i golv i utrymmet.
Duschvägg är stängd mot golvbrunn.

Rör genomföringar i golvet medför en ökad risk för att vatten tränger ner i omkringliggande konstruktioner och orsakar fuktskador.

Detta förhindrar vatten utanför duschzonen att rinna ner till brunnen. Vatten som blir stående på golvet kan leda till en ökad belastning på tätskiktet vilket gör att vatten kan tränga in angränsade konstruktionen med fuktrelaterade skador som möjlig följd.
