# Besiktningssprotokoll

Anticimex Försäkringsbesiktning – nivå 2

Fastighetsbeteckning: Saxen 2	
Fastighetsägare: Noble Adam	
Fastighetsadress: Opalvägen 11	
Postnummer: 352 51	Ort: Växjö

Besiktningdatum: 2023-07-26	Protokollnummer: 67736882
Temperatur: 16 °C	Väderlek: Halvklart
Tekniker: Jens Arlfors	
E-post: jens.arlfors@Anticimex.se	
Kontor: Växjö	
Närvarande: Fastighetsägare

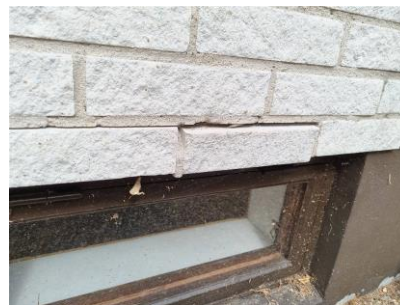
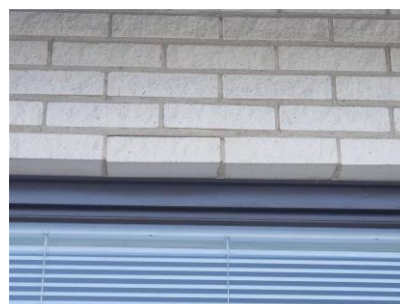
##### Utvändigt / Fasad

Löst tegel noterades ovan enstaka fönster.

Tegel rekommenderas att fixeras för att undvika att tegel släpper och orsakar skador.

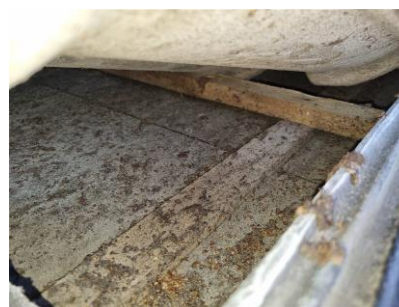
### Utvändigt / Tak

- ⚠ Yttertaket är äldre.

Takpannor, plåtdetaljer och underlagspapp har enligt vår bedömning en begränsad livslängd. Eftersom husets taktäckning är äldre har det ett minskat motstånd mot vatteninträning. Detta i sin tur kan leda till fuktskador på träläkt och vidare ner i underliggande konstruktioner.

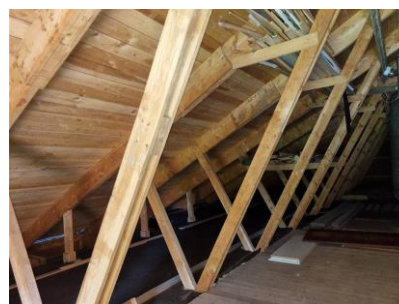
### Utvändigt / Vind

- ✓ Vid kontroll av vinden uppmättes fuktvärden under kritisk fuktnivå för mikrobiell tillväxt och en normal lukt upplevdes.

Det finns risk för mikrobiell tillväxt om den relativa fuktigheten (RF) i den omgivande luften är över 75 %. I furuvirke motsvarar det en fuktkvot (FK) på 17 %.

Fuktkvoten i underlagstak/takbjälkar uppmättes till 9 %.

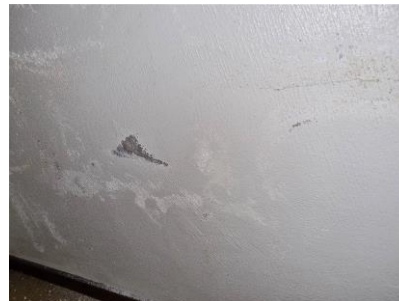
### Källarplan / Allmänt

Utvändigt fuktskydd är äldre. Mindre kalk-/mineralutfällningar noterades i klädskåp i anslutning till sovrum.

Eftersom källarens utvändiga fuktskydd (dagvattensystem, dräneringssystem samt källarytterväggarnas utvändiga fuktskydd) är äldre, så kan systemet ha nedsatt funktion. Detta ökar risken för invändiga fuktskador i källaren, vilket till viss del redan inträffat. Se "Källarplan Allmänt" gällande kontroll av konstruktion.

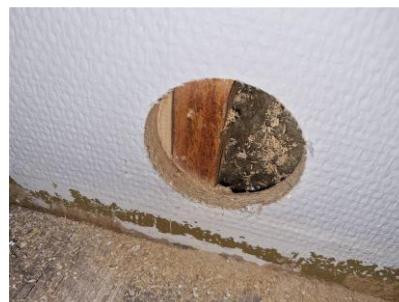
Vid kontroll av konstruktion uppmättes fuktvärden över kritisk nivå för mikrobiell tillväxt och mikrobiell lukt upplevdes i provhål.

Källargrundmurar med påreglade isolerade ytterväggar. Denna konstruktion får ofta skador på grund av naturlig fuktvandring. Fuktkvoten uppmättes till 22 % i väggregel i Sovrum 1 samt 19% i väggregel i Gillestugan.

Vi rekommenderar en fördjupad undersökning för att bedöma orsak och omfattning. Det är viktigt att tänka på att denna rekommendation om fördjupad undersökning gäller samtliga påreglade källarytterväggar.

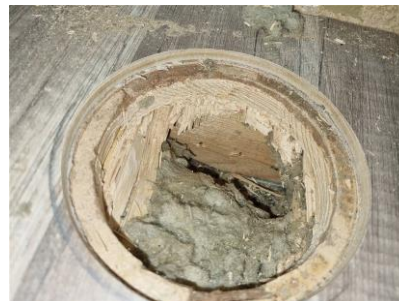
### Källarplan / Gillestuga

Vid kontroll av konstruktion uppmättes fuktvärden över kritisk nivå för mikrobiell tillväxt och mikrobiell lukt upplevdes.

Grundläggningen består av en betongplatta på mark utan underliggande isolering och med ett uppreglat isolerat golv. Denna konstruktion får ofta skador på grund av naturlig fuktvandring. Fuktkvoten uppmättes till 19% i golvregel och mikrobiell lukt upplevdes i provhål.

Vi rekommenderar en fördjupad undersökning för att bedöma orsak och omfattning. Det är viktigt att tänka på att denna rekommendation om fördjupad undersökning gäller hela gillestugan.

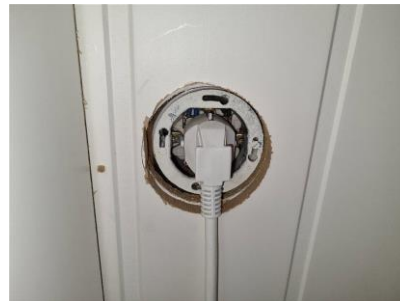
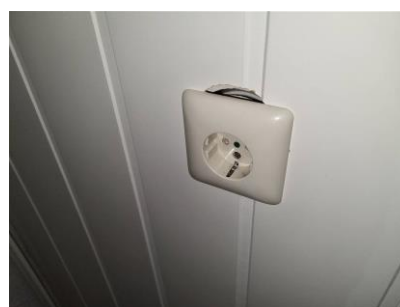
### Källarplan / Sovrum 1

Vägguttag saknar skydd samt löst eluttag noterades.

Kontakta en elektriker för kontroll och åtgärd rekommenderas.

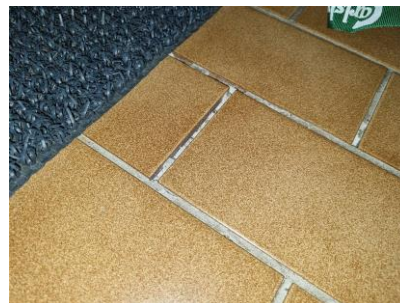
### Entréplan / Entréhall

Klinker har släppt från underlaget ("Bom").

Felet som uppstått är att vidhäftningen mellan klinker och underlag har upphört.

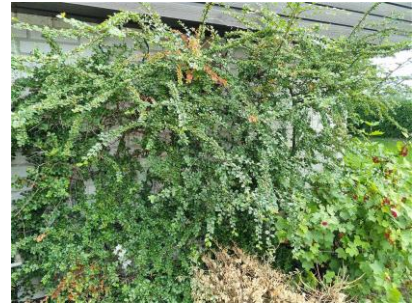
##### Utvändigt / Markförhållanden

Växter finns i anslutning till byggnaden.

När det finns rabatter och växter nära byggnaden finns risk att fukt stannar kvar i väggarna. Detta kan i sin tur orsaka invändiga fuktskador. Växternas rötter kan också skada grundmuren och sätta dräneringsledningen ur funktion.

Området närmast huset rekommenderas att vara fritt från växtlighet.

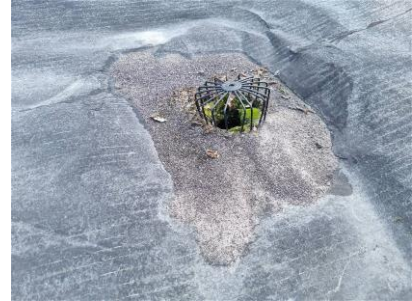
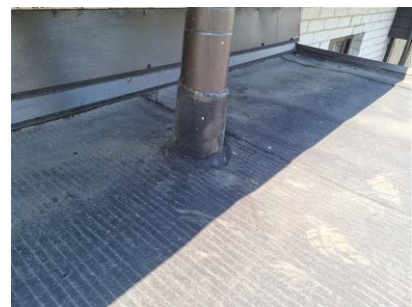
### Utvändigt / Hängrännor / Stuprör

Inbyggda hängrännor och stuprör.

Eftersom vatten från taket avleds med inbyggda hängrännor/invändiga stuprör finns en ökad risk för fuktskador i omkringliggande konstruktioner. Vanliga orsaker till fuktskador är läckage i skarvar på hängrännor och stuprör eller igensatta takbrunnar.
