ÖVERLÅTELSEBESIKTNING

AMPEREN 17

Teragatan 24, 507 43 Borås

UTLÅTANDE ÖVER ÖVERLÅTELSEBESIKTNING

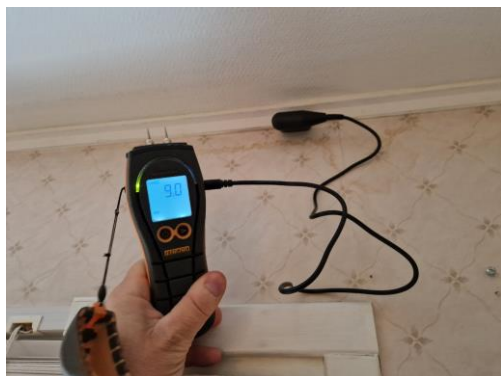
Kontroll/mätning i vägg, sovrums1 källare

Ovan fönster

Stickprovsmässig fuktkvotmätning utfördes i fuktfläck vid fönster i sovrums 1 i suterrängplan.

Vid besiktningstillfället uppmättes fuktkvoten i fuktfläcken till 9-11%FK vilket är under kritisk gräns.

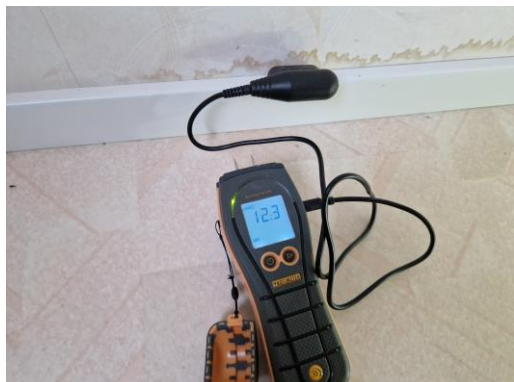
Kontroll/mätning i vägg, sovrum2 källare

Stickprovsmässig fuktkvotsmätning utfördes i fuktfläck ovan golvlister i sovrum 2 i suterrängplan. Vid besiktningstillfället uppmättes fuktkvoten i fuktfläcken till 12%FK vilket är under kritisk gräns.
