Besiktningssprotokoll

Anticimex Försäkringsbesiktning – nivå 2

Fastighetsbeteckning: Utters 7:3	
Fastighetsägare: Anna Katarina Jaenson	
Fastighetsadress: Brännarns Väg 20a	
Postnummer: 432 76	Ort: Tvååker

Besiktningdatum: 2024-04-03	Protokollnummer: 68193966
Temperatur: -2 °C	Väderlek: Halvklart
Tekniker: Martin Bystedt	
E-post: martin.bystedt@Anticimex.se	
Kontor: Halmstad	
Närvarande: Anna Jaenson, fastighetsägare Stefan Jaenson, fastighetsägarens far

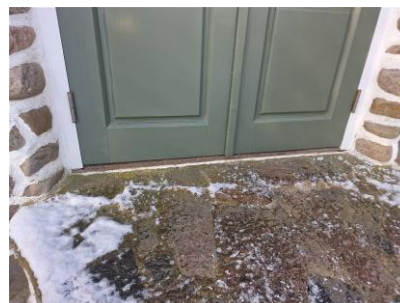
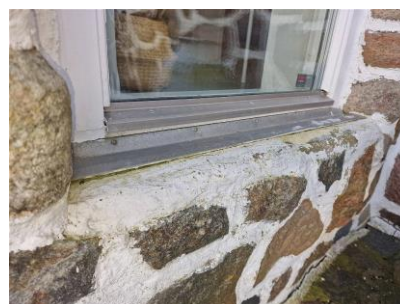
Utvändigt / Fönster / Dörrar

Ytterdörrar saknar tröskelbleck. Fönsterbleck till de äldre fönsterna är bristfälligt monterade alternativt saknas.

Bristerna medför att vatten kan tränga ner i bakomliggande konstruktioner med fuktrelaterade skador som möjlig följd.

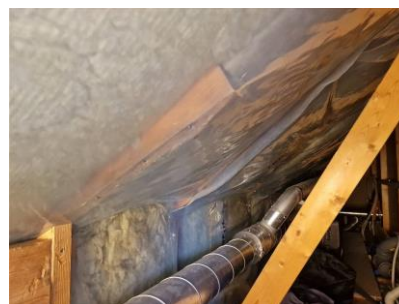
Utvändigt / Sidovind åt nordost

Vindsutrymmet är parallelltaxisolerat vilket gör att yttertakets insida inte går att inspektera.

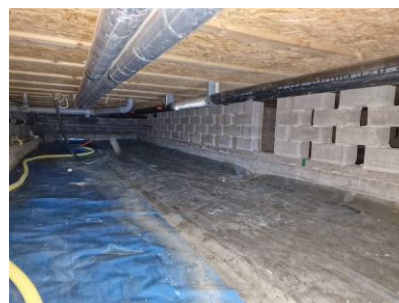
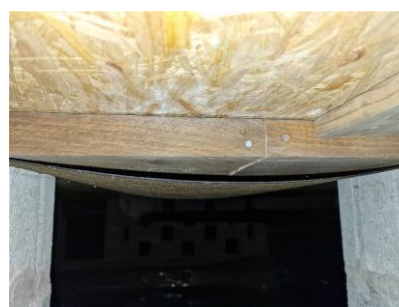
Utvändigt / Krypgrund

Krypgrund med installerad avfuktare.
Krypgrunden nås via en utvändigt lucka i sockeln åt nordväst.

Marken består av makadam med en ovanpåliggande plastfolie. Grundmurarna är av leca där det bitvis noterades fuktgenomslag. Blindbotten består av träfiberskivor och tryckimpregnerad blindbottenläkt. Syllarna är av träskyddsbehandlat virke. Vid stickprovsvis fuktkvotmätning i träkonstruktionerna uppmättes fuktkvoten till mellan 12-15 %.

Det finns risk för mikrobiell tillväxt om den relativa fuktigheten (RF) i luften är över 75 %, vilket i gran- och furuvirke motsvarar en fuktkvot (FK) på ca 17 %.

I husets krypgrund finns en krypgrundsavfuktare installerad. Syftet med denna installation är att genom avfuktning hålla fuktigheten i krypgrunden på en så låg nivå att ingen tillväxt av mikroorganismer är möjlig. För att detta ska fungera är det viktigt att installationen servas årligen med bland annat filterbyte och kontroll av inställningar så att fuktigheten inte stiger.

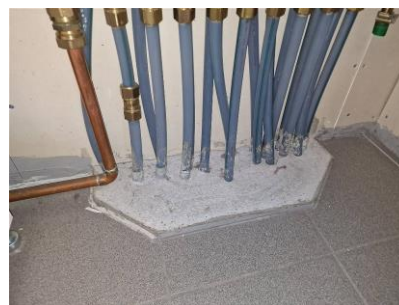
Entréplan / Pannrum

Rörgenomföringar finns i golvet samt via en golvklack. Golvbrunnsmanschetten sticker fram under klämringen i golvbrunnen. Det finns inget uppvik av tätskiktet mot tröskeln samt att tätskiktet inte vikts upp längs alla väggar.

Bristerna medför att vatten kan tränga in i omkringliggande konstruktioner med fuktrelaterade skador som möjlig följd.

Vid fuktindikering i utrymmet noterades inga förhöjda fuktindikationer.
