# Besiktningssprotokoll

Anticimex Försäkringsbesiktning – nivå 2

Fastighetsbeteckning: Strävsoppen 2	
Fastighetsägare: Annika Elisabeth Yvonne Knutsson	
Fastighetsadress: Kastanjevägen 70	
Postnummer: 352 45	Ort: Växjö

Besiktningsdatum: 2024-02-26	Protokollnummer: 68135427
Temperatur: 4 °C	Väderlek: Mulet
Tekniker: Ludwig Helge	
E-post: ludwig.helge@Anticimex.se	
Kontor: Växjö	
Närvarande: Ludwig Helge, Anticimex

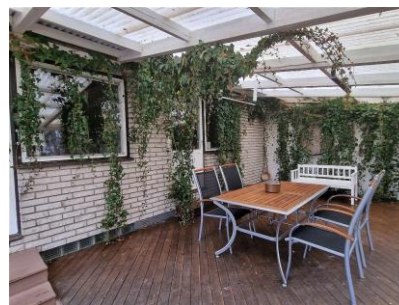
Växter och land finns i anslutning till byggnaden.

När det finns rabatter och växter nära byggnaden finns risk att fukt stannar kvar i väggarna.

Området närmast huset rekommenderas att vara fritt från växtlighet.

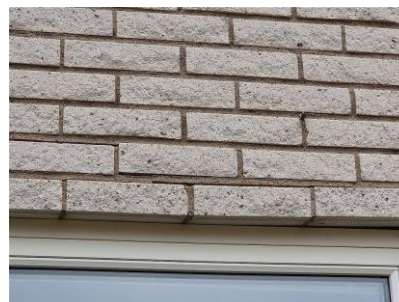
Glipor/otätheter finns i tegelfasaden ovanför vissa fönster. Bedöms uppstått vid fönsterbyte.

Detta kan leda till fukt- och frysskador i konstruktionen.

Tätning rekommenderas.

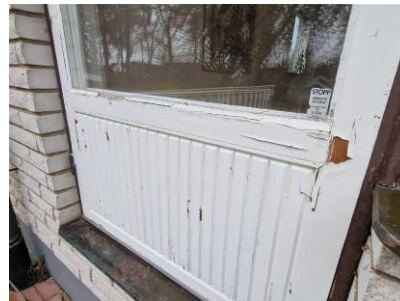
Altandörrar och källardörr är i behov av målning/underhåll. Mindre rötskada noterades i källardörr.

Dörrar där målningsbehov finns riskerar att få fukt- och rötskador på grund av sämre vattenavvisande förmåga.

För att öka livslängden på dörrar rekommenderas målning och underhåll.

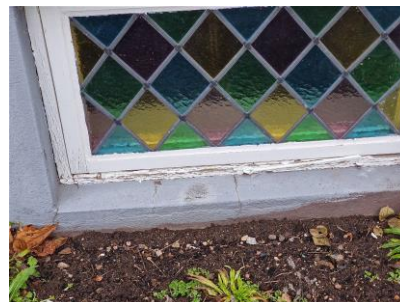
Källarfönster är i behov av målning/underhåll.

Fönsterbågar och fönsterkarmar där målningsbehov finns riskerar att få fukt- och rötskador på grund av sämre vattenavvisande förmåga.

För att öka livslängden på fönster rekommenderas målning och underhåll.

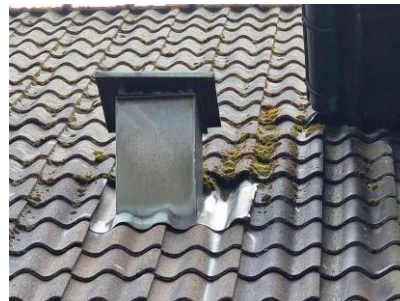
Yttertaket är äldre.  
Mossa finns på yttertaket.  
Vindskivor har torrspäckor.

Takpannor, plåtdetaljer och underlagspapp har enligt vår bedömning en begränsad livslängd. Eftersom husets taktäckning är äldre har det ett minskat motstånd mot vatteninträning. Detta i sin tur kan leda till fuktskador på träläkt och vidare ner i underliggande konstruktioner.

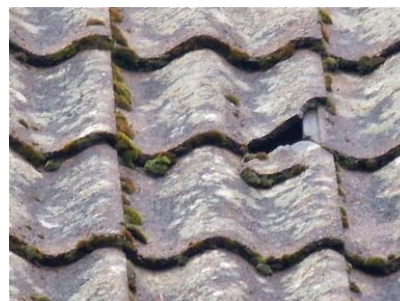
Takpanna är sprucken mot baksida.

Då det förekommer skadad takpanna finns det risk för fuktskador på underliggande konstruktioner.

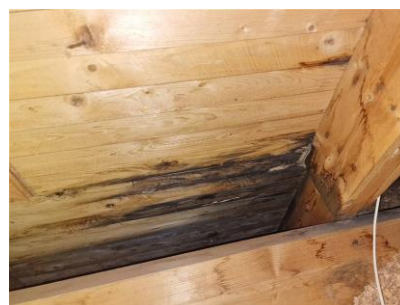
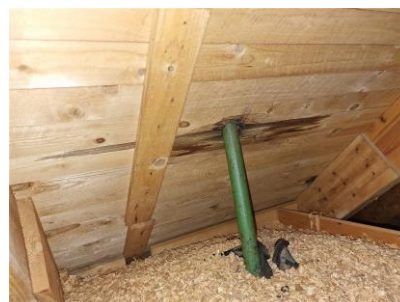
Äldre missfärgningar finns på två ställen som bedöms uppstått från äldre inläckage.

Vid kontroll av vinden uppmättes fuktvärden under kritisk fuktnivå för mikrobiell tillväxt och en normal lukt upplevdes.  
Fuktkvoten i underlagstak/takbjälkar och vid missfärgningar uppmättes till 10–11%.

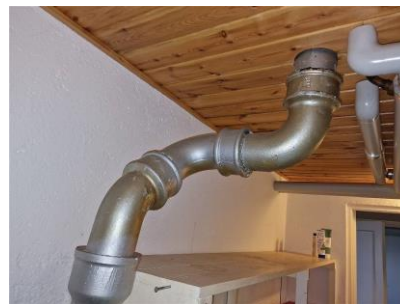
Äldre gjutjärnsrör finns.

Kan eventuellt börja rosta med tiden och vid eventuella renoveringar rekommenderas dessa att bytas ut.

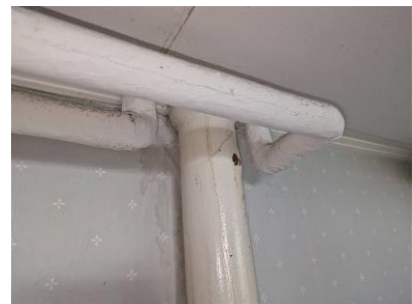
Rostangrepp finns på gjutjärnsrör.  
Äldre missfärgning finns på tapet bakom gjutjärnsrör. Ingen förhöjd fuktindikering noterades runt missfärgningar vid besiktningstillfället.

Detta medför en ökad risk att röret rostar sönder med fuktrelaterade skador som möjlig följd.

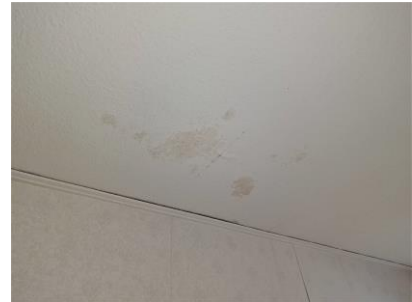
Missfärgningar som noterades i innertak bedöms äldre och ingen förhöjd fuktindikation noterades vid missfärgningar.

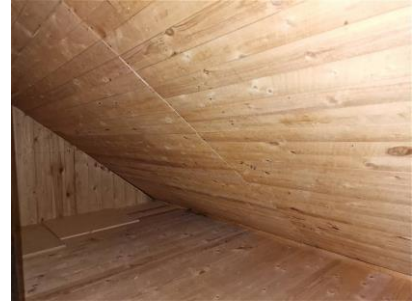
- ✓ Vid kontroll av vinden uppmättes fuktvärden under kritisk fuktnivå för mikrobiell tillväxt och en normal lukt upplevdes. Fuktkvoten i underlagstak/takbjälkar uppmättes till 9 %.

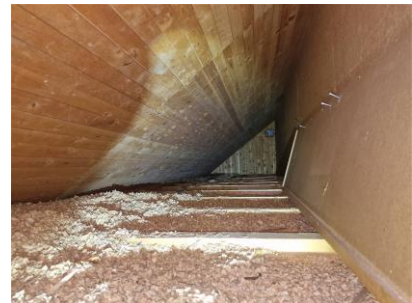
- ✓ Vid kontroll av vinden uppmättes fuktvärden under kritisk fuktnivå för mikrobiell tillväxt och en normal lukt upplevdes. Fuktkvoten i underlagstak/takbjälkar uppmättes till 8%.

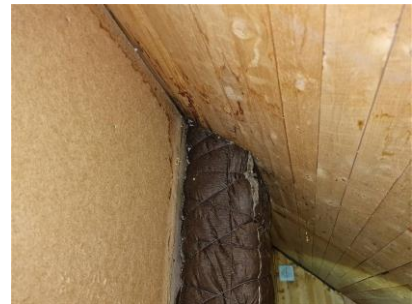
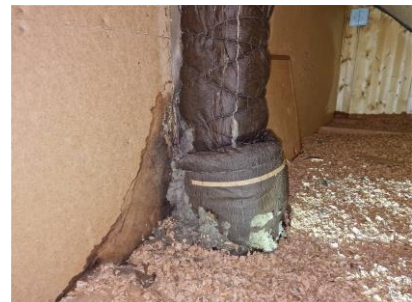
Missfärgningar som finns runt genomföring i taket bedöms äldre och åtgärdade.

Vid kontroll av vinden uppmättes fuktvärden under kritisk fuktnivå för mikrobiell tillväxt och en normal lukt upplevdes. Fuktkvoten i underlagstak/takbjälkar och vid missfärgningar uppmättes till 8%.

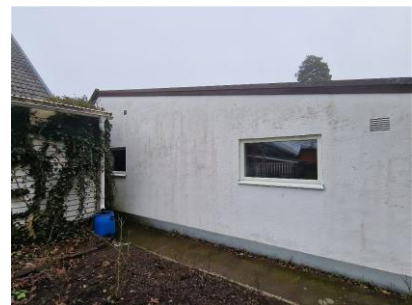
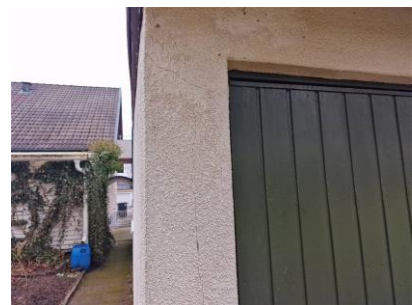
Fasadputsen är i behov av tvätt/målning.  
Enstaka sprickor finns i putsen.

Målning och underhåll rekommenderas av fasaden samt tätning av enstaka sprickor.

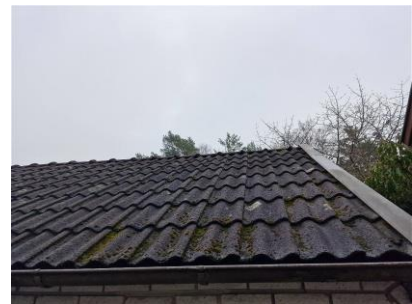
Yttertaket av betongpannor på framsida och takpapp mot baksida är äldre.  
Mossa finns på taket.

Takpannor, plåtdetaljer, underlagspapp och takpapp har enligt vår bedömning en begränsad livslängd. Eftersom husets taktäckning är äldre har det ett minskat motstånd mot vatteninträngning. Detta i sin tur kan leda till fuktskador på träläkt och vidare ner i underliggande konstruktioner.

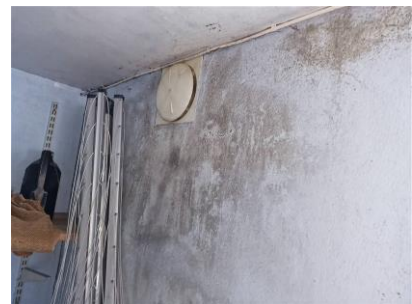
Missfärgningar finns på vägg runt ventilation och fönster.  
För eventuell åtgärd rekommenderas tvätt och målning.
