Besiktningssprotokoll

Anticimex Försäkringsbesiktning – nivå 1

Fastighetsbeteckning: Odenslunda 1:391	
Fastighetsägare: Meral Korkmaz & Birol Korkmaz	
Fastighetsadress: Odenvägen 6d	
Postnummer: 194 63	Ort: Upplands Väsby

Besiktningdatum: 2023-01-18	Protokollnummer: 67395633
Temperatur: 2°C	Väderlek: Mulet
Tekniker: Fredrik Carlsson	
E-post: fredrik.carlsson@anticimex.se	
Kontor: Stockholm Norr	
Övriga närvarande: Fastighetsägare och mäklare

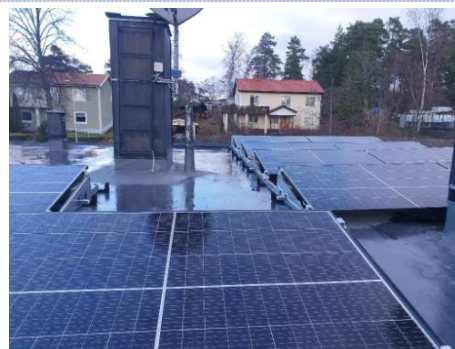
Utvändigt / Tak

Delar av taket är doldt av solceller och inte besiktningsbart i sin helhet. Av det som kan besiktigas noteras ingen avvikelse.

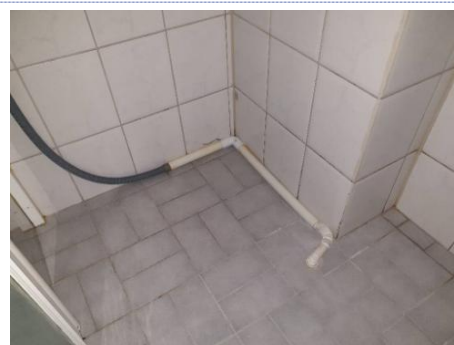
Entréplan / Dusch/wc/tvätt

Vattenskada finns i utrymmet i duschen

Vi rekommenderar en fördjupad undersökning för att bedöma orsak och omfattning. Aktuellt försäkringsbolag för byggnaden bör även kontaktas för bedömning om skadan är ersättningsbar eller ej.
