Besiktningssprotokoll

Anticimex Försäkringsbesiktning – nivå 2

Fastighetsbeteckning: Skällared 2:33	
Fastighetsägare: Karin Samsonowitz	
Fastighetsadress: Gottskärsvägen 154	
Postnummer: 439 94	Ort: Onsala

Besiktningdatum: 2020-03-26	Protokollnummer: 65363895
Temperatur: 5°C	Väderlek: Klart
Tekniker: Andreas Magnusson	
Kontor: Göteborg	
Övriga närvarande: Karin Holtsung Samsonowitz, fastighetsägare

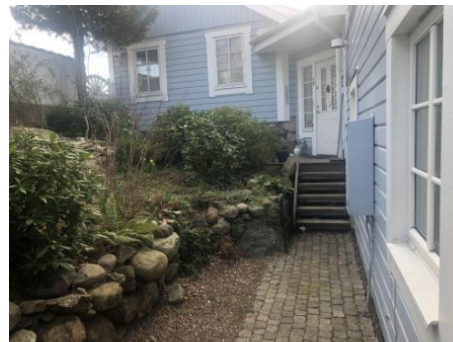
Utvändigt / Markförhållanden

Marken lutar mot huset.

Detta innebär en ökad fuktbelastning mot grunden vilket i sin tur kan orsaka fuktskador i huset.

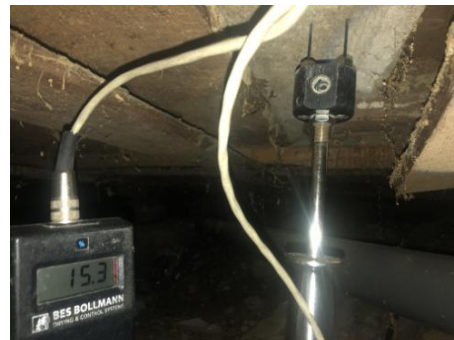
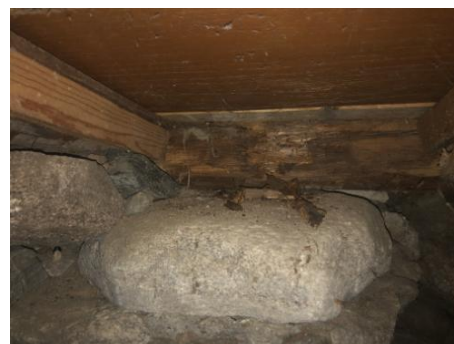
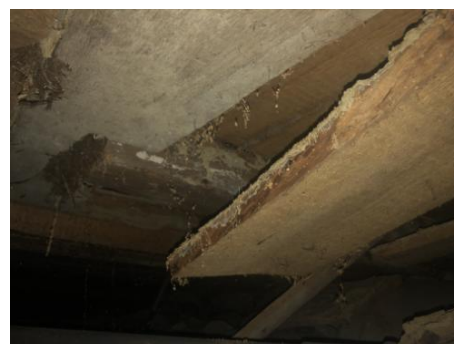
Utvändigt / Torpargrund

Vid kontroll av konstruktion uppmättes fuktkvotvärden under gränsen för mikrobiell tillväxt.

Risk för mikrobiell tillväxt föreligger om den relativa fuktigheten (RF) i den omgivande luften är över 75 % vilket i furuvirke motsvarar en fuktkvot (FK) på 17 %.

Fuktkvoten uppmättes till 15,3% i undersida bjälklag.

Befintlig konstruktion riskerar pga naturlig fuktpåverkan att drabbas av fuktrelaterade skador, vilket bl.a. kan ge upphov till att avvikande lukter sprids till boendemiljön.

I grunden noteras rötskador i syllen i anslutning till lucka samt att det förekommer organiskt material på markytan och att enstaka blindbottenbräda har släppt.

En fördjupad undersökning rekommenderas för att konstatera orsak till samt omfattning av rötskador/brister i konstruktionen.

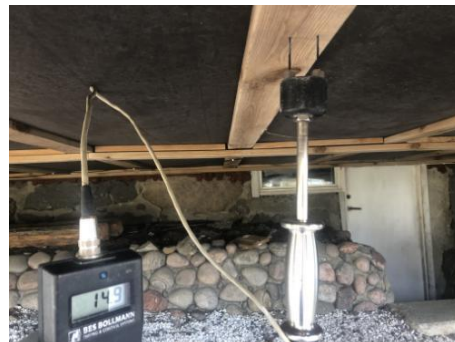
Utvändigt / Plintgrund

Vid kontroll av konstruktion uppmättes fuktkvotvärden under gränsen för mikrobiell tillväxt.

Risk för mikrobiell tillväxt föreligger om den relativa fuktigheten (RF) i den omgivande luften är över 75 % vilket i furuvirke motsvarar en fuktkvot (FK) på 17 %.

Fuktkvoten uppmättes till 14,9% i undersida bjälklag.

Golvbjälklaget ovan den uteluftsventilerade plintgrunden riskerar pga naturlig fuktpåverkan att drabbas av fuktrelaterade skador.

Befintlig konstruktion riskerar pga naturlig fuktpåverkan att drabbas av fuktrelaterade skador, vilket bl.a. kan ge upphov till att avvikande lukter sprids till boendemiljön.

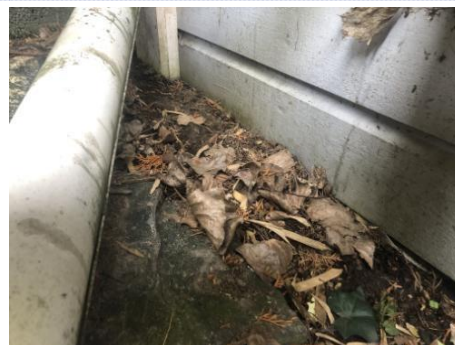
Utvändigt / Fasad

Fasadpanelen avslutas i mark under trappa.

Bristen innebär en ökad risk för fuktuppsug i panelen.

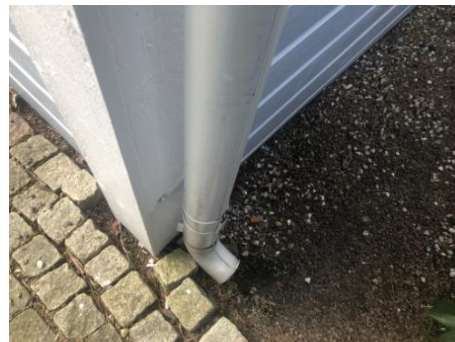
Utvändigt / Hängrännor / Stuprör

Stuprör är inte anslutet till markledning.

Stuprör som inte är anslutet till markledning kan medföra en ökad fuktbelastning på grundmur/sockel som i sin tur kan leda till fuktrelaterade skador.

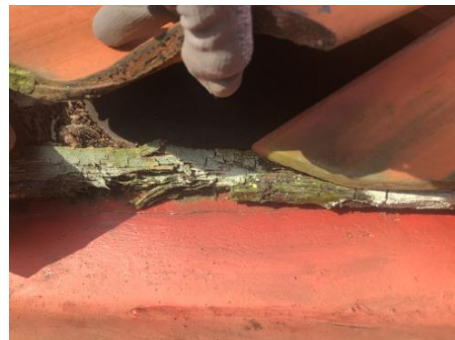
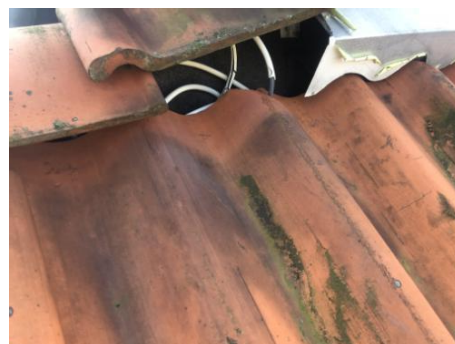
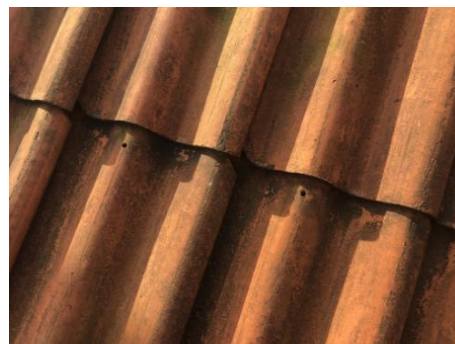
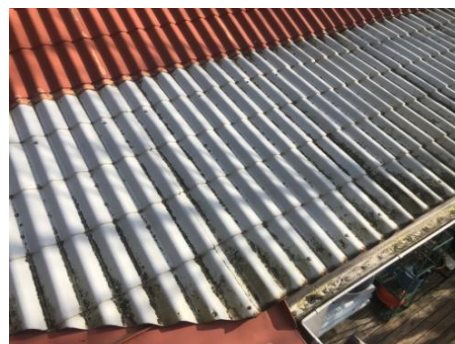
Utvändigt / Tak

Yttertaken är äldre (bostad & garage).

Takpannor, plåtdetaljer och underlagspapp har enligt vår bedömning en begränsad livslängd. Eftersom husets taktäckning är äldre har det ett minskat motstånd mot vatteninträngning. Detta i sin tur kan leda till fuktskador på träläkt och vidare ner i underliggande konstruktioner.

Vidare förekommer rötskadade läkter i anslutningar till ränndalar, otätheter vidnock på ena sidan av skorstenen, färgsläpp på plåtarbeten samt så är takpannornas infästningshål synliga.

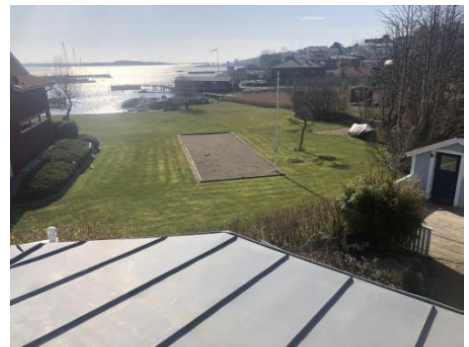
Övre plan / Uteplats

Räcke saknas.

Det rekommenderas att räcke monteras på fackmässigt vis.

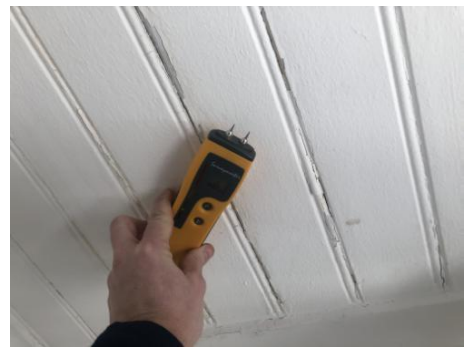
Övre plan / Sovrum 2

Missfärgning finns i innertak.

Denna bedöms äldre då fuktindikering utan anmärkning har utförts.

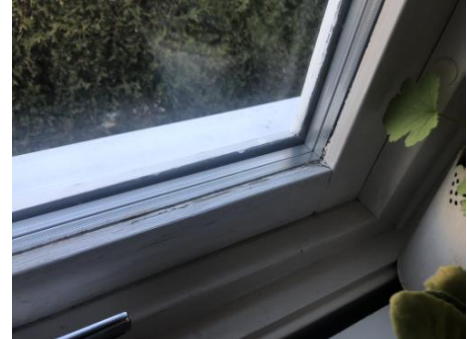
Övre plan / Sovrum 3

Kondensmarkeringar/färgsläpp noteras på insidan av fönster.

Detta indikerar att ventilationen i utrymmet är bristfällig.

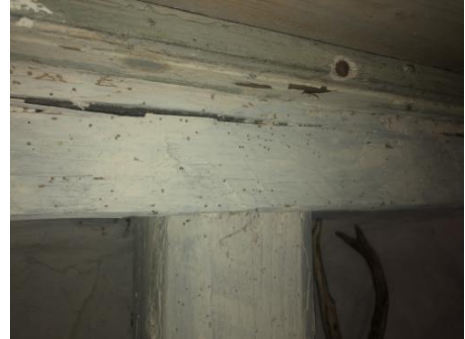
Källarplan / Vinkällare som nås under plintgrund

Spår av träskadeinsekter noteras på bärlinor.

Det rekommenderas att spåren hålls under uppsyn och sker förändring bör skadedjurstekniker kontaktas.

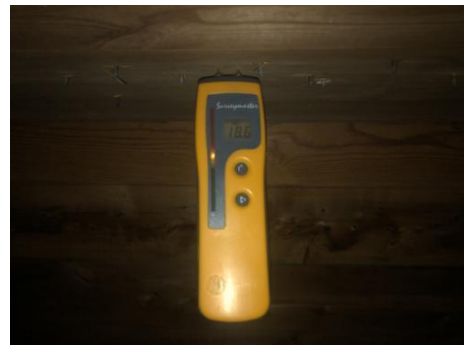
Garage

Mikrobiell påväxt finns på underlagstaket.

Den upptäckta påväxten indikerar att vindsutrymmet tillförs varm och fuktig luft från underliggande garage.

För att komma tillrätta med detta rekommenderas att ventilationen i garaget förbättras samt att eventuella otätheter i takbjälklaget tätas.
