Anticimex Överlåtelsebesiktning av småhus - nivå 2

Fastighetsbeteckning: Höllviken 15:154	
Fastighetsägare: Britt-Marie & Jan Möller	
Fastighetsadress: Blåklintsvägen 4	
Postnummer: 236 35	Ort: Höllviken

Besiktningdatum: 2024-04-09	Protokollnummer: 68160378
Temperatur: 11 °C	Väderlek: Molnigt
Tekniker: Mats Wahlfrid	
E-post: mats.wahlfrid@anticimex.se	
Kontor: Malmö	
Närvarande: Ägare

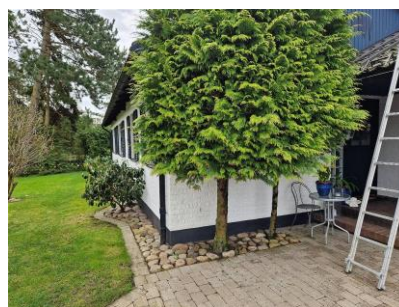
Växter finns i anslutning till byggnaden.

När det finns rabatter och växter nära byggnaden finns risk att fukt stannar kvar i väggarna. Detta kan i sin tur orsaka invändiga fuktskador. Växternas rötter kan också skada grundmuren och sätta dräneringsledningen ur funktion.

Området närmast huset rekommenderas att vara fritt från växtlighet.

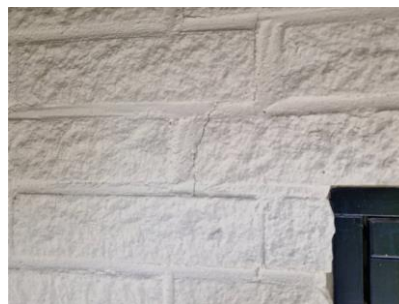
Mindre rörelsespricka ovan fönster till dusch. Torrspäckor finns i panelbrädor, tänk på att fortsätta med det regelbundna målningsunderhållet.

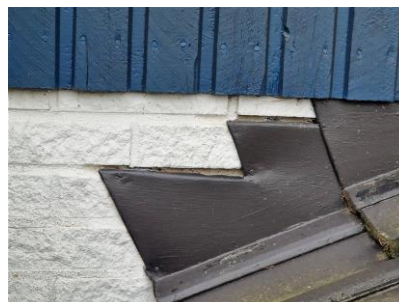
Mot garaget behövs det kompletteras med mjukfog mellan plåtbeslagning och fasad.

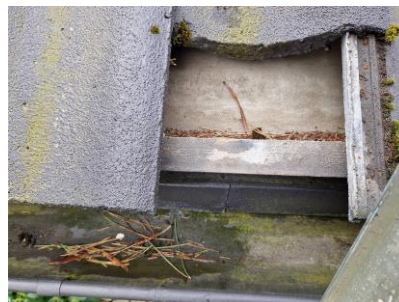
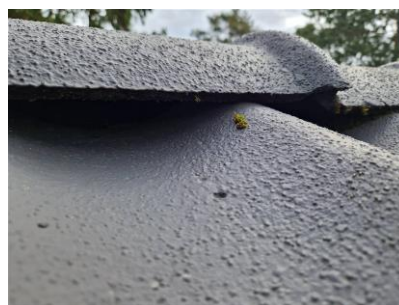
Yttertaket är äldre.

Takpannor, plåtdetaljer och underlagspapp har enligt vår bedömning en begränsad livslängd. Eftersom husets taktäckning är äldre har det ett minskat motstånd mot vatteninträning. Detta i sin tur kan leda till fuktskador på träläkt och vidare ner i underliggande konstruktioner. Sedan noteras det även att det inte finns något nockskydd. Mot framsidan av huset har man lagt det sista läktet vid takfot på ett sådant sätt att det vatten som kan rinna på underlagspappen, inte kan rinna av vid takfot då läktet ligger an mot pappen. Endast ett fåtal glipor finns. Löv, frön etc samlas mot läktet.

Komplettera med mjukfog mellan plåt och skorstenar.
