Överlåtelsebesiktning

Steg 2

Fastighetsbeteckning	Sätra 4:38	Fastighetsägare	Kristina Däljemar
Adress	Ängssättravägen 7	Besiktningdag	2024-04-18
Postnummer och ort	589 65 Bestorp		
Väderlek vid besiktningstillfället	Ca 0 °C och snöfall		
Uppdragsnummer	22266		
Uppdragsgivare	Kristina Däljemar Ängssättravägen 7, 589 65 Bestorp		
Besiktningssman	Lars Liljeblad, <i>medlem i SBR (Svenska Byggingenjörers Riksförbund)</i> Telefon: Mobiltelefon: 0703-86 91 90 E-post: husbesiktningar@fst-ab.com		
Närvarande	Kristina Däljemar och Lars Liljeblad

Utlåtande över överlåtelsebesiktning

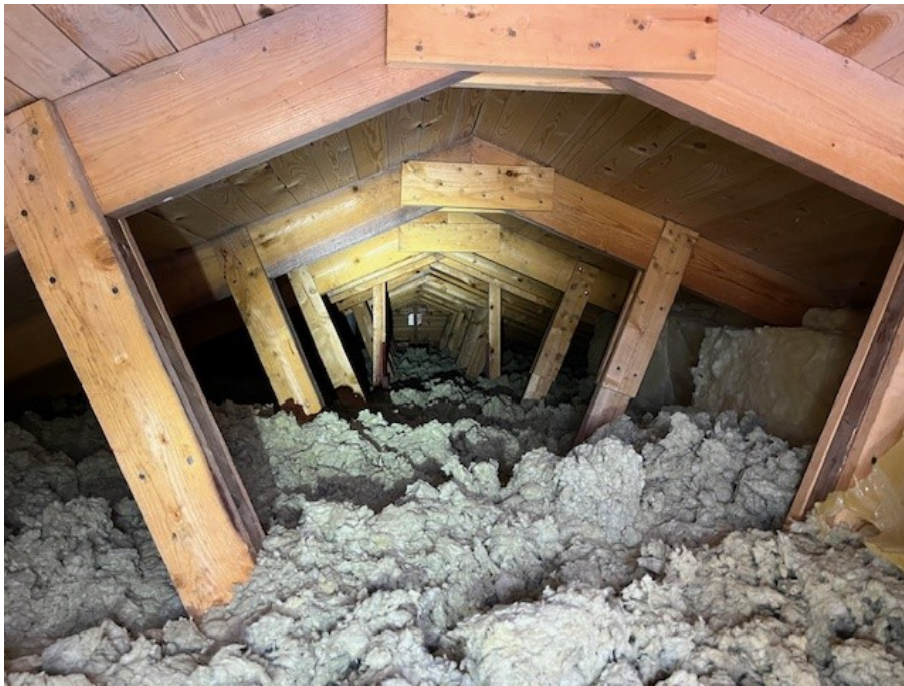
Nockvind över den ursprungliga delen.
