BESIKTNINGS PROTOKOLL

Anticimex Försäkringsbesiktning – nivå 1

UTBY 148:2

HAMMARSMEDSGATAN 22
415 74 GÖTEBORG

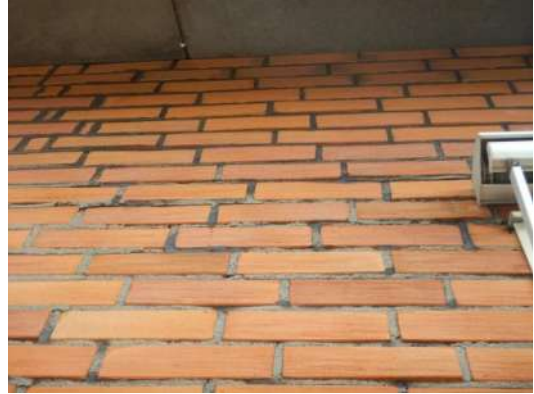
Fogen mellan fasadtegel är äldre och har lokalt släppt mellan tegel på husets baksida. Fogen bör här åtgärdas.
