ÖVERLÅTELSEBESIKTNING Säljklar Total - Bjurfors Jönköping

JÖNKÖPING STIGAMO 1:25

Kvarnvägen 2
555 92 JÖNKÖPING

2023-07-06

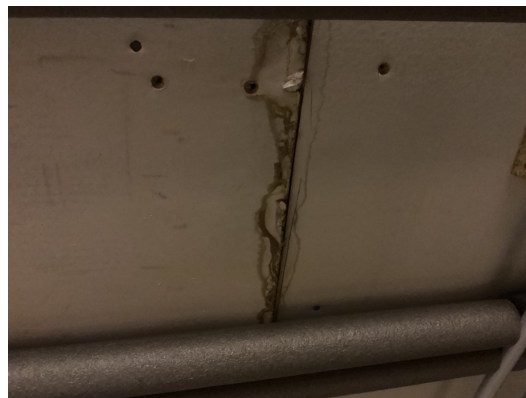
Missfärgningar.

Då missfärgningar har observerats, finns det risk att man har skador i konstruktionen. Dessa missfärgningar var torra vid besiktningstillfället.

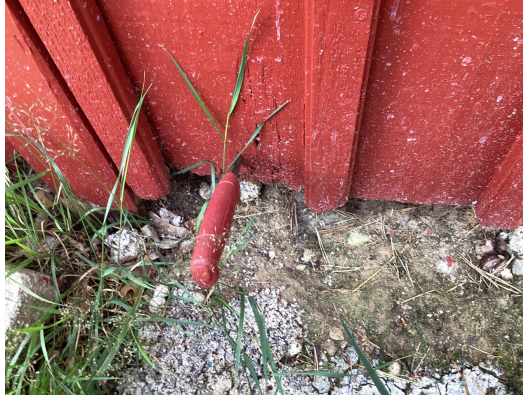
Rötskador.

I trä som har rötskador så försämrar hållfastheten. Detta medför ökad risk för att fukt tränger in i angränsande konstruktion.

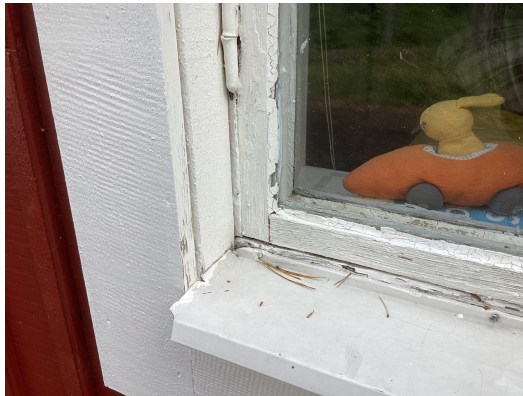
Fönsterkitt bristfälligt.

Då fönsterkitt torkar, spricker eller saknas finns risk att fönsterpartiet utsätts för förhöjd fuktstatus.

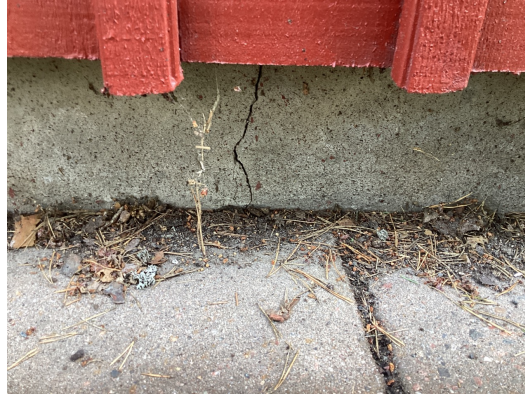
Sprickor i grundmuren.

Då det finns sprickor i grundmuren är det risk att vatten kan tränga in i dessa och orsaka skador som vintertid fryser och förvärrar skadan.

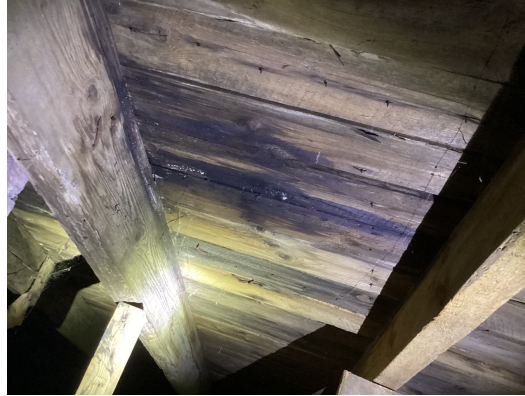
Missfärgningar.

Då missfärgningar har observerats, finns det risk att man har skador i konstruktionen. Dessa missfärgningar var torra vid besiktningstillfället.

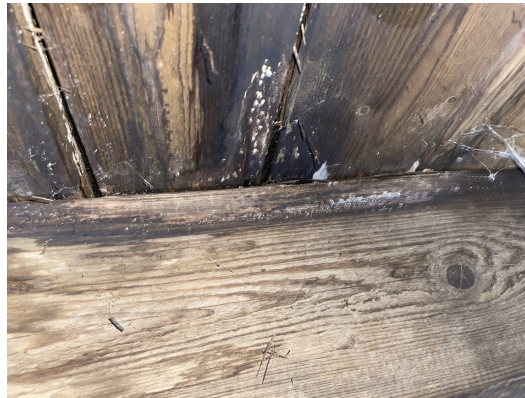
Mikrobiell påväxt.

Då det vid besiktningen upptäcktes mikrobiell påväxt i utrymmet indikerar detta på att fuktig luft inte ventilerats ut korrekt under en längre tid.

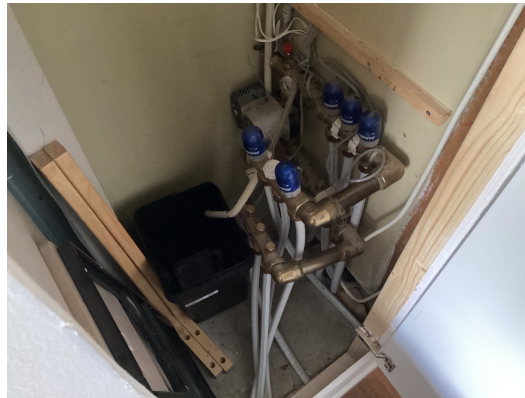
Rörkopplingar utan läckageskydd.

Då det noterats att det finns rörkopplingar utan läckageskydd finns det risk att det kan uppstå fuktrelaterade skador i angränsande konstruktioner vid ett eventuellt läckage.
