# Besiktningssprotokoll

Anticimex Försäkringsbesiktning – nivå 1

Fastighetsbeteckning: Frestaby 1:221	
Fastighetsägare: Madeleine Margareta Holmblad	
Fastighetsadress: Fjärilsvägen 36	
Postnummer: 194 53	Ort: Upplands Väsby

Besiktningdatum: 2024-02-05	Protokollnummer: 68090731
Temperatur: -2 °C	Väderlek: Klart
Tekniker: Jesper Andersson	
E-post: j.andersson@Anticimex.se	
Kontor: Stockholm Norr	
Närvarande: Fastighetsägaren

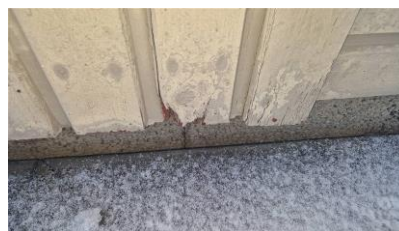
Enstaka panelbrädor har mindre rötskador.  
Fasadpanelen är i behov av målning/underhåll.

Fasadbeklädnad och träkonstruktioner där målningsbehov finns riskerar att få fukt- och rötskador på grund av sämre vattenavvisande förmåga. För att öka livslängden på fasadbeklädnaden rekommenderas målning och underhåll. I samband med ommålning rekommenderas att de rötskadade panelbrädorna byts ut.

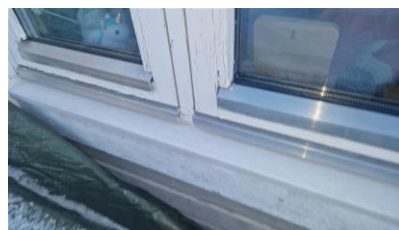
Fönster på tillbyggnaden är i behov av målning/underhåll.

Fönsterbågar och fönsterkarmar där målningsbehov finns riskerar att få fukt- och rötskador på grund av sämre vattenavvisande förmåga.

För att öka livslängden på fönster rekommenderas målning och underhåll.

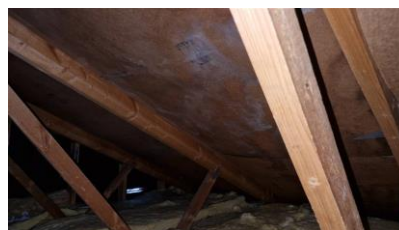
Underlagstaket består av träfiberskivor.

Eftersom underlagstaket består av träfiberskivor utan yttre täckning av papp under takbeklädnaden, finns risk vid ogynnsam väderlek att regnvatten/snö tränger in i skivskarvar med läckage på vindsutrymmet som följd. Vid besiktningen noterades fuktrosor på enstaka träfiberskivor, inga avvikande fuktindikeringar uppmättes i fuktrosorna. Man kan med fördel markera fuktrosorna med en penna för att lättare se eventuella förändringar.

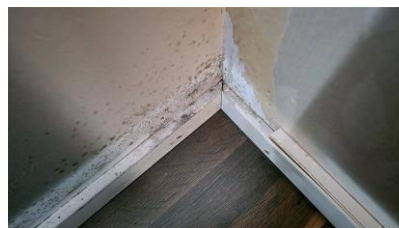
Mindre mikrobiell påväxt finns på en yttervägg, bedöms bero på bristfällig ventilation (möbler som stått dikt an väggen). Se även lämnade upplysningar.

Bedöms inte lett till några skador i bakomliggande konstruktioner. Inga avvikande fuktindikeringar uppmättes i missfärgningarna

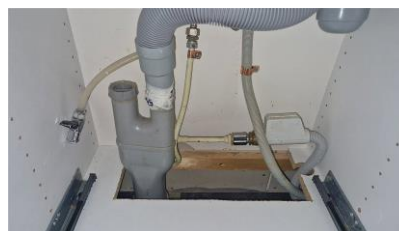
Fuktskydd saknas i diskbänksskåp och under kyl/ frys.

Utan fuktskydd är det svårt att upptäcka läckage från rörledningar. Vatten kan då tränga in i omkringliggande konstruktioner och orsaka fuktskador.

Avloppsröret är tejpat i en skarv.

Fuktindikering i utrymmet gav inga onormala fuktindikationer.

För att upptäcka eventuella läckage, installera ett fuktskydd.

Rekommenderas att montera avloppsröret med lämpligt material.

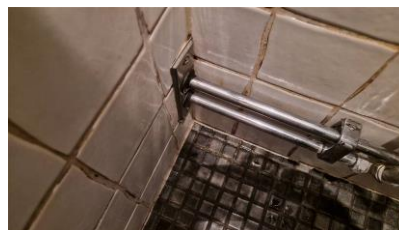
Våtutrymmet har äldre yt-/tätskikt.

-bristfälligt golvfall i duschzonen.

-tätskiktet är felmonterat i golvbrunnen, brunsmanschetten sticker ut under klämringen.

-rör genomföring i vägg i duschzonen

Eftersom funktionen, som innebär att ytskiktet/tätskiktet ska vara vattentätt, kan vara nedsatt finns en ökad risk att vatten tränger igenom ytskiktet/tätskiktet med vattenskador i omkringliggande konstruktioner som följd.

Fuktindikering i utrymmet gav inga onormala fuktindikationer.
