# Besiktningssprotokoll

Anticimex Försäkringsbesiktning – nivå 2

Fastighetsbeteckning: Brunnen 5	
Fastighetsägare: Maja-Stina Nilsson	
Fastighetsadress: Åldermansgatan 28	
Postnummer: 431 34	Ort: Mölnadal

Besiktningdatum: 2023-11-28	Protokollnummer: 67957493
Temperatur: -10 °C	Väderlek: Mulet
Tekniker: Mikael Mårtensson	
E-post: Mikael.Martensson@anticimex.se	
Kontor: Göteborg	
Närvarande: Maja-Stina Nilsson - Fastighetsägare Linn Eriksson - Fastighetsmäklare Gunnar Bauner - Anticimex BM

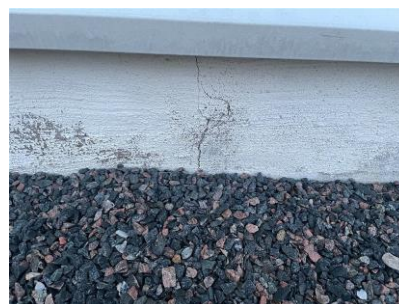
Sprickor finns i sockel.

Detta kan leda till fukt- och frysskador i konstruktionen.

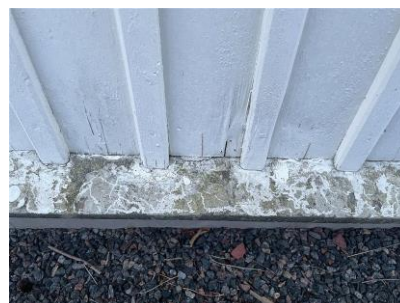
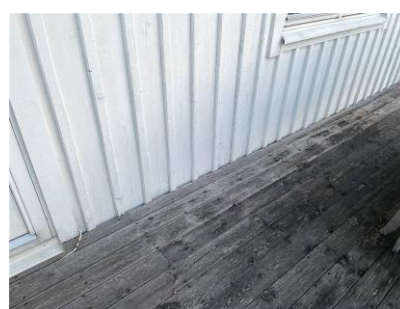
Fasadpanelen är lokalt i behov av målning/underhåll.

Fasadpanel och träkonstruktioner där målningsbehov och otätheter finns riskerar pga. sämre vattenavvisande förmåga att få fuktskador. Detta har lokalt lett till rötskador i panelen. Byte av det skadade materialet rekommenderas.

Vidare avslutas fasadpanel bakom trall lokalt, vilket bl.a försvårar framtida underhåll samt ökar risk för fuktuppsug i ändträ.

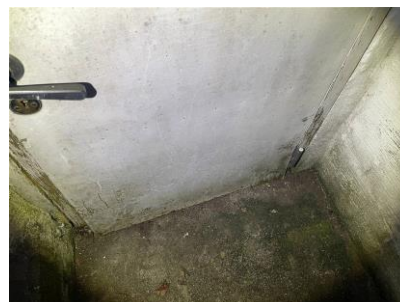
Källardörren är fuktskadad - åtgärd rekommenderas

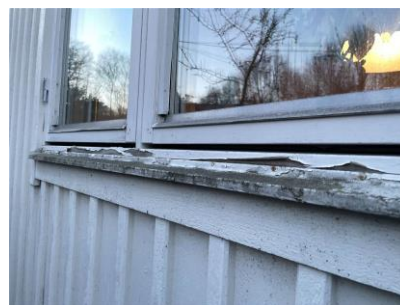
Fönster är lokalt i behov av målning/underhåll.

Fönsterbågar och fönsterkarmar där målningsbehov finns riskerar att få fukt- och rötskador på grund av sämre vattenavvisande förmåga.

Vissa isolerglas är äldre.

Just dessa fönster är äldre vilket betyder att tätningen mellan fönsterrutorna kan vara sämre. Detta kan leda till att missfärgning/imma kan uppstå mellan glasrutorna.

För att öka livslängden på fönster rekommenderas målning och underhåll.

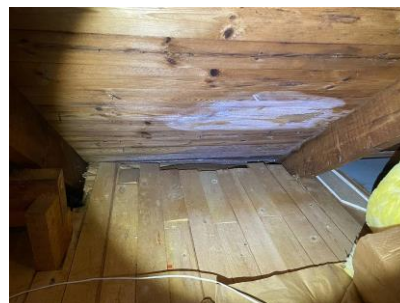
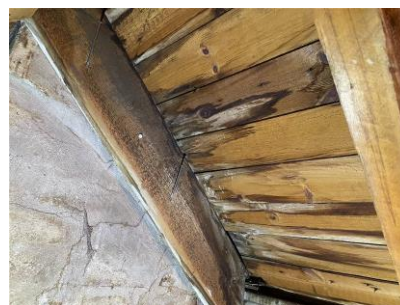
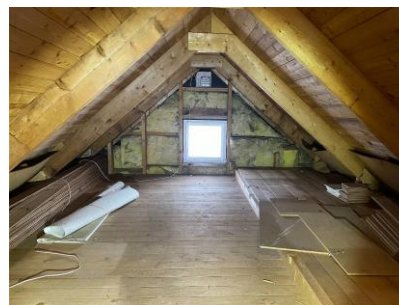
Frost finns på enstaka ställe på underlagstaket samt så är takfotsventilation tilltäppt lokalt - åtgärd rekommenderas

Detta kan vara ett tecken på att vinden tillförs fukt inifrån bostaden. Observera att besiktning av bostadens ventilationssystem inte har ingått i uppdraget.

Fuktmarkeringar noterades lokalt på underlagstaket - dessa visade vid besiktningstillfället inga förhöjda fuktindikationer, dock rekommenderas det att dessa fläckar hålls under uppsikt för att säkerställa att dessa inte sprider sig.

För att komma tillrätta med detta kan fuktillförseln inifrån bostaden behöva minskas. Det kan göras genom att ventilationen i bostaden förbättras samt att eventuella otätheter i vindsbjälklaget (tak-/väggvinklar, taklucka med mera) tätas. Läs Anticimex faktablad om oppvärmda vindsutrymmen för tips och råd.

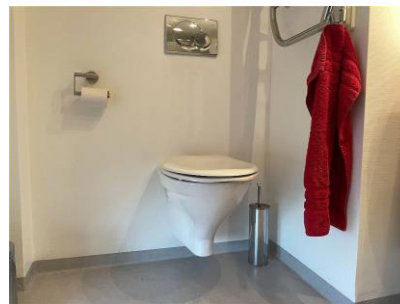
Inbyggd spolcistern till toalett saknar skvallerrör.

Utan skvallerrör finns risk att eventuellt läckage inte upptäcks, vilket kan leda till fuktskador i omkringliggande konstruktioner.

Golvfallet är bristfälligt utanför duschzon

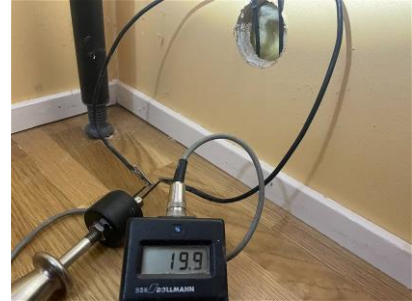
Risk för mikrobiell tillväxt föreligger om den relativa fuktigheten i den omgivande luften är över 75 % vilket i furuvirke motsvarar en fuktkvot på 17 %.

Fuktkvoten uppmättes till 19,9 %

Eftersom källarens utvändiga fuktskydd (dagvattensystem, dräneringssystem samt fuktskydd utvändigt källarytterväggarna) är äldre än 25 år, vilket betraktas som dessa delars genomsnittliga tekniska livslängd, så kan systemet ha nedsatt funktion. Detta ökar risken för invändiga fuktskador i källaren.

Det rekommenderas att alla organiska material som har kontakt med betongplattan/källarväggarna rivs ut och ersätts med en fuktsäker konstruktion för att i förhindra att mikrobiell lukt sprids till boendemiljön. Det är viktigt att tänka på att denna rekommendation gäller båda dessa utrymmen

I samband med renoveringen rekommenderas det att kringliggande konstruktioner kontrolleras för eventuella följdskador – avvikelser åtgärdas naturligtvis.

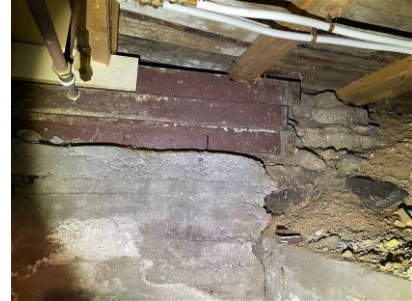
En del av träbjälklaget sticker utanför källarens utrymme

Grund med bjälklag av organiskt material nära mark har ofta fuktskador på grund av naturlig fuktpåverkan. Detta kan resultera i mikrobiella skador (angrepp av mikroorganismer) och, i värsta fall, rötskador. Mikrobiell lukt kan då spridas till boendemiljön. Grunden har inte kunnat besiktigas eftersom den inte är åtkomlig här

Det rekommenderas dock att organiskt material såsom tex inredning tas bort och ersätts med en fuktsäker konstruktion.
