Besiktningssprotokoll

Anticimex Överlåtelsebesiktning av småhus – nivå 2

Fastighetsbeteckning: Öja Björklunda 1:12	
Fastighetsägare:	
Fastighetsadress: Öja Björklunda 233	
Postnummer: 623 33	Ort: Burgsvik

Besiktningdatum: 2020-03-09	Protokollnummer: 65289750
Temperatur: 4°C	Väderlek: Mulet
Tekniker: Suzanne Kisch Asklander	
E-post: suzanne.kisch.asklander@anticimex.se	
Kontor: Kalmar	
Övriga närvarande: Ingen närvarande

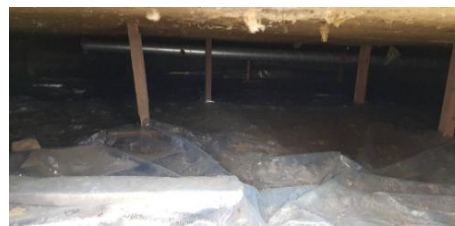
Utvändigt / Kryppgrund

Kryppgrund med installerad avfuktare.

I husets kryppgrund finns en kryppgrundsavfuktare installerad. Syftet med denna installation är att genom avfuktning hålla fuktigheten i kryppgrunden på en så låg nivå att ingen tillväxt av mikroorganismer är möjlig.

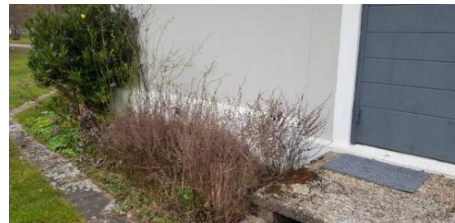
Utvändigt / Markförhållanden

Växter finns i anslutning till byggnaden.

När det finns rabatter och växter nära byggnaden finns risk att fukt stannar kvar i väggarna. Detta kan i sin tur orsaka invändiga fuktskador. Växternas rötter kan också skada grundmuren och sätta eventuell dräneringsledning ur funktion

Området närmast huset rekommenderas att vara fritt från växtlighet.

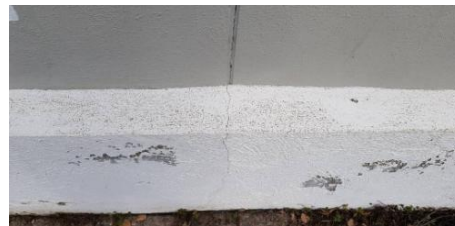
Utvändigt / Sockel

Sprickor finns i sockel.

Detta kan leda till fukt- och frysskador i konstruktionen, bedöms inte ha lett till bakomvarande skada.

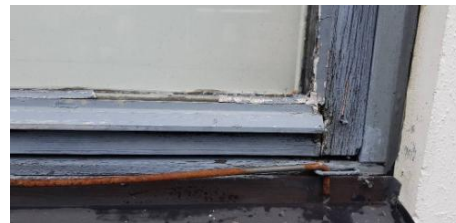
Utvändigt / Fönster

Fönster har mindre rötskador.

Mindre rötskador finns i fönster. Dessa bedöms dock inte ha lett till bakomliggande skador.

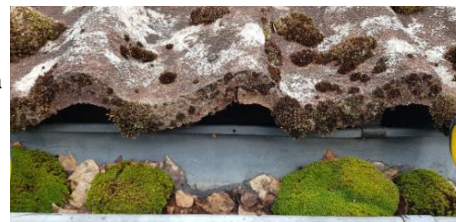
Utvändigt / Hängrännor / Stuprör

Hängrännor är fulla av mossa.

Eftersom hängrännor är fulla med tex mossa finns risk för fuktskador på fasad och sockel då vatten kan svämma över.

För att förhindra översvämning rekommenderas rensning av hängrännor.

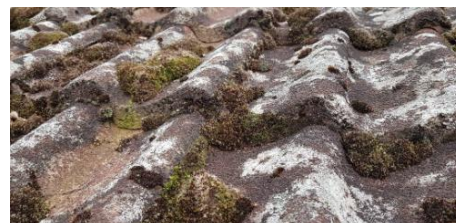
Utvändigt / Tak

Mosspåväxt finns på takpannor.

Mossa som växer på taket kan leda till att taktäckningen har ett minskat motstånd mot vatteninträngning. Detta i sin tur kan leda till fuktskador på träläkt och takkonstruktionen vilket kan resultera i mikrobiella skador (angrepp av mikroorganismer).

Den tekniska livslängden på taket har passerat, det är att räkna med som äldre och spår av fuktgenomslag finns på vinden.

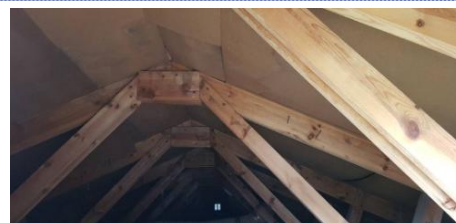
Vind

Underlagstaket består av träfiberskivor.

Eftersom underlagstaket består av träfiberskivor utan yttre täckning av papp under takbeklädningen, finns risk vid ogynnsam väderlek att regnvatten/snö tränger in i skivskarvar med läckage på vindsutrymmet som följd. Med tiden kan även träfiberskivorna drabbas av fuktskador.

Taket bedöms äldre, spår av fuktgenomslag och formförändring av skivor finns. Rekommenderar en fördjupad undersökning för att ta reda på omfattningen.

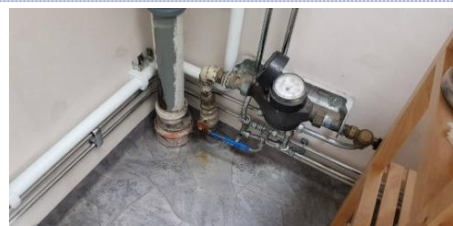
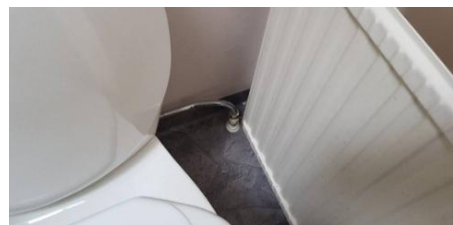
Entréplan / Dusch/ WC

Rör genomföring finns i golv.

Rör genomföringar i golv medför en ökad risk för att vatten tränger ner i omkringliggande konstruktioner och orsakar fuktskador. Vid uppbyggnaden av utrymmet var detta tillåtet och utförandet anses därför vara fackmässigt utfört. I dagens branschregler är detta inte längre tillåtet.

Förhöjningsring finns i golvbrunnen.

Förhöjningsringen i golvbrunnen är en riskkonstruktion eftersom det ofta förekommer otätheter mellan förhöjningsringen och brunnen. Detta kan i sin tur leda till fuktskador i omkringliggande konstruktioner.

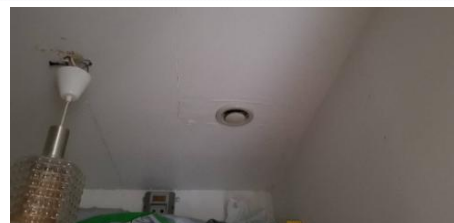
Spår av fukt runt genomföring.

Torrt vid besiktning, skada bedöms som äldre.
