Besiktningssprotokoll

Anticimex Försäkringsbesiktning – nivå 2

Fastighetsbeteckning: Vågen 5	
Fastighetsägare: Ulf Sernelin	
Fastighetsadress: Katrinelundsvägen 20	
Postnummer: 352 73	Ort: Växjö

Besiktningdatum: 2024-04-05	Protokollnummer: 68174977
Temperatur: 3 °C	Väderlek: Mulet
Tekniker: Per Carlsson	
E-post: per.carlsson@anticimex.se	
Kontor: Växjö	
Närvarande: Ulf Sernelin

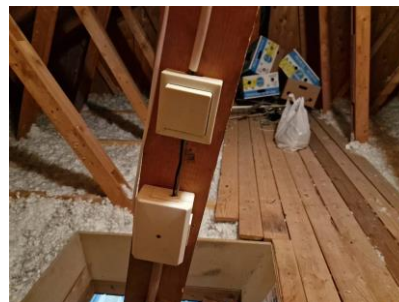
Äldre fuktfläckar kring skorsten, dessa bedöms uppkommit innan tak omläggningen.

🔍 Einstallationen har enligt vår bedömning brister.

Kontakta en elektriker för kontroll och åtgärd.

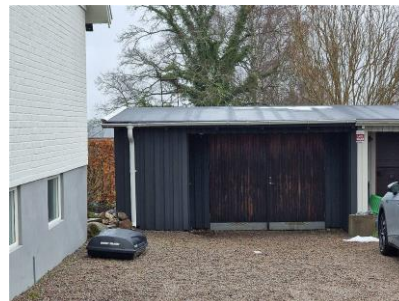
Utvändigt / Garage utvändigt

Inget att notera.
