# Besiktningssprotokoll

Anticimex Försäkringsbesiktning – nivå 2

Fastighetsbeteckning: Öpestorp 3:98	
Fastighetsägare: Britt Ingela Högstedt	
Fastighetsadress: Källebrovägen 16	
Postnummer: 355 73	Ort: Gemla

Besiktningsdatum: 2024-05-07	Protokollnummer: 68207914
Temperatur: 7 °C	Väderlek: Sol
Tekniker: Jens Arlfors	
E-post: jens.arlfors@Anticimex.se	
Kontor: Växjö	
Närvarande: Fastighetsägare

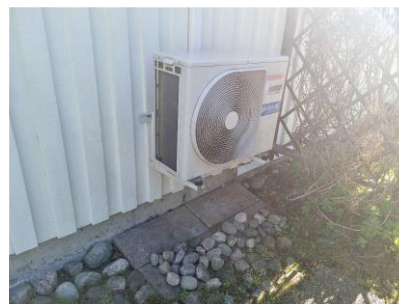
##### Utvändigt / Markförhållanden

Kondensvatten från luftvärmepumpens utedel leds inte bort från husgrunden.

Detta medför ökad risk för att vatten tränger in i anslutande konstruktioner, vilket i sin tur kan leda till fuktrelaterade skador. Observera att besiktning av byggnadens värmesystem eller värmepumpen inte har ingått i uppdraget.

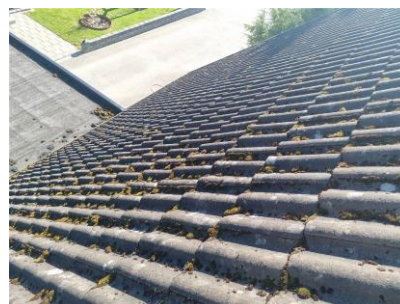
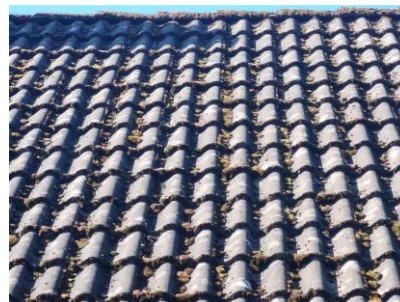
### Utvändigt / Tak

Yttertaket är äldre.  
Mosspåväxt noterades på takpannor.

Takpannor, plåtdetaljer och underlagspapp har enligt vår bedömning en begränsad livslängd. Eftersom husets taktäckning är äldre har det ett minskat motstånd mot vatteninträning. Detta i sin tur kan leda till fuktskador på träläkt och vidare ner i underliggande konstruktioner.

Takpannor med underlagstak av träfiberskivor

Med denna konstruktion är det extra viktigt att takpannorna är hela. Eftersom underlagstaket inte har en papp kan regn och snö som tränger in genom otätheter leda till fuktskador i underliggande konstruktion.

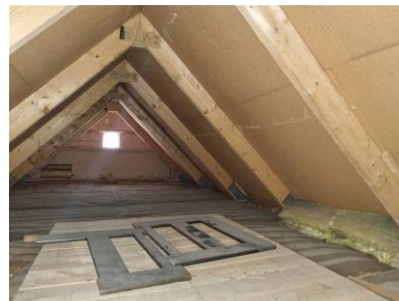
### Utvändigt / Vind

Vid kontroll av vinden uppmättes fuktvärden under kritisk fuktnivå för mikrobiell tillväxt och en normal lukt upplevdes.

Fuktkvoten i underlagstak/takbjälkar uppmättes till 9 %.

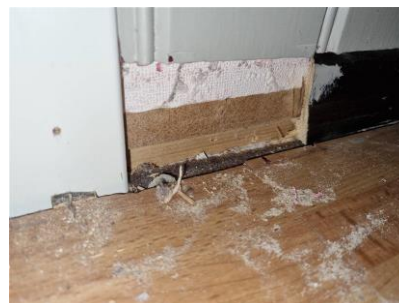
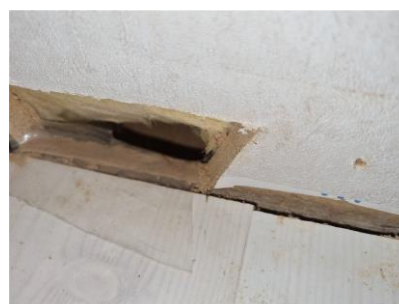
### Entréplan / Allmänt

Vid kontroll av konstruktion uppmättes fuktvärden under kritisk nivå för mikrobiell tillväxt och normal lukt upplevdes.

Grundläggningen består av en betongplatta på mark utan underliggande isolering och med ytskikt dikt an betongen.

Övergjutning har skett invändigt vid tillfälle, vilket medför att fuktmätning kunde enbart utföras i yttervägssyllens övre del samt innerväggregel. Om syllisolering finns kunde ej kontrolleras.

Fuktkvoten uppmättes till 9 % i innerväggregel samt 10% i yttervägssyll. Kontroll av konstruktion är utförd i entréhall mot sovrum 1 samt i kök.

Väggsyllar riskerar att drabbas av fuktskador på grund av naturlig fuktpåverkan om fuktskyddet är bristfälligt utfört alternativt saknas.

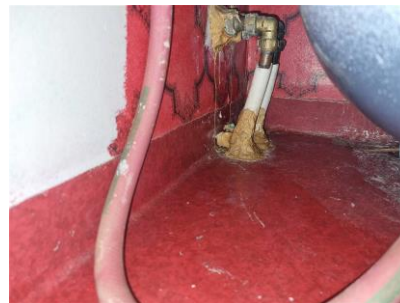
### Övre plan / Badrum/Wc

Våtutrymmet har äldre yt-/tätskikt.  
Rör genomföringar finns i golv och vägg i plats för dusch/bad.

Eftersom funktionen, som innebär att ytskiktet/tätskiktet ska vara vattentätt, kan vara nedsatt finns en ökad risk att vatten tränger igenom ytskiktet/tätskiktet med vattenskador i omkringliggande konstruktioner som följd.

Fuktindikering i utrymmet gav inga förhöjda fuktindikationer.

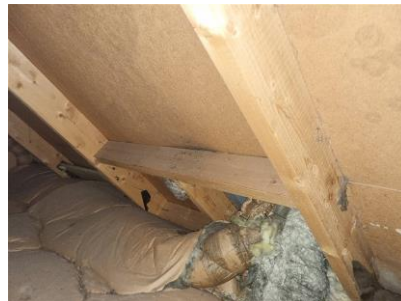
### Övre plan / Sidovind 1

Vid kontroll av vinden uppmättes fuktvärden under kritisk fuktnivå för mikrobiell tillväxt och en normal lukt upplevdes.

Fuktkvoten i underlagstak/takbjälkar uppmättes till 9%.

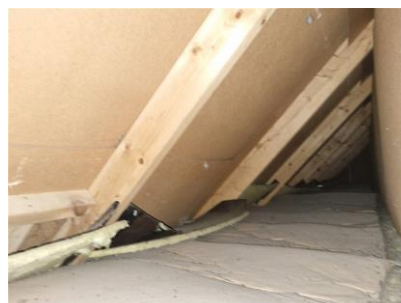
### Övre plan / Sidovind 2

Vid kontroll av vinden uppmättes fuktvärden under kritisk fuktnivå för mikrobiell tillväxt och en normal lukt upplevdes.

Fuktkvoten i underlagstak/takbjälkar uppmättes till 9 %.

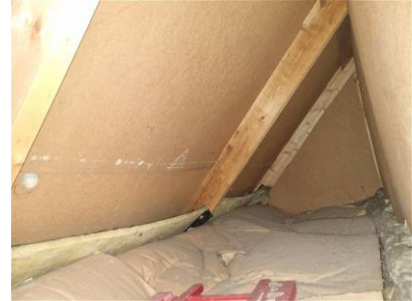
### Övre plan / Sidovind 3

Vid kontroll av vinden uppmättes fuktvärden under kritisk fuktnivå för mikrobiell tillväxt och en normal lukt upplevdes.

Fuktkvoten i underlagstak/takbjälkar uppmättes till 9 %.
