Fastighetsbeteckning
Alvesta Gravanäs 1:33
Adress
Åredavägen 30
342 93 Hjortsberga

**Besiktningssuppgifter**

Uppdragsnummer G27613
Besiktningdatum 2024-03-18
Besiktningföretag OBM Kronoberg AB
Besiktningförrättare Christian Parbäck
Närvarande Uppdragsgivarna
Giltig till och med 2025-03-18

Byggnadsbeskrivning	Byggnadsår
Friliggande 1 1/2 plans bostadsbyggnad med källare .	1973
Till eller ombyggnad	Övrigt
Nej	Altaner/uterum och garage/uthusbyggnader ingår ej i besiktningen.

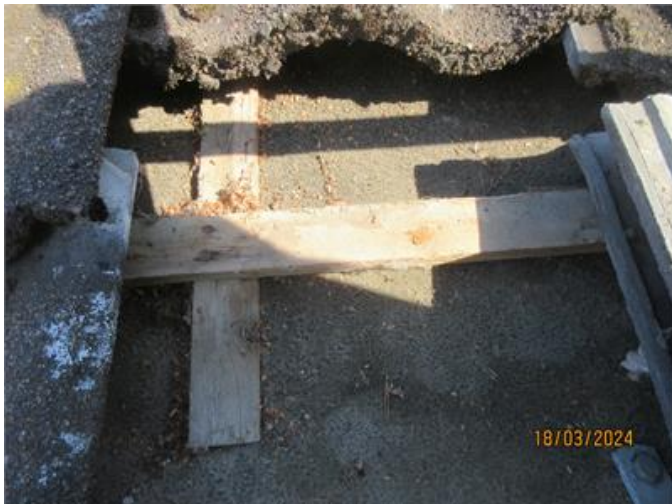
Äldre taktäckning.

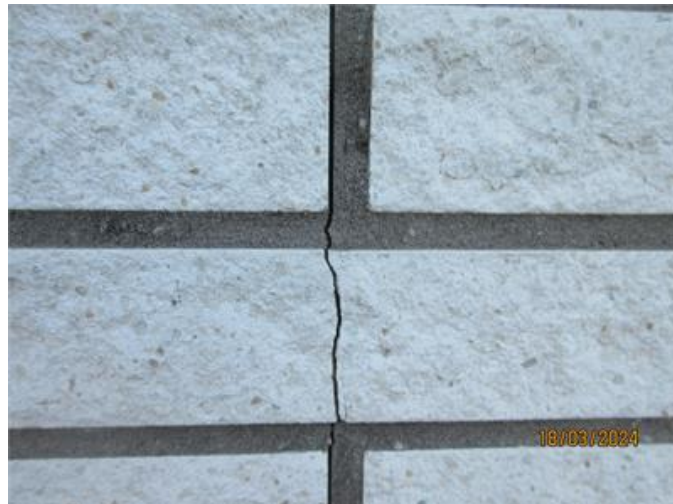
Spricka i tegelfasad.

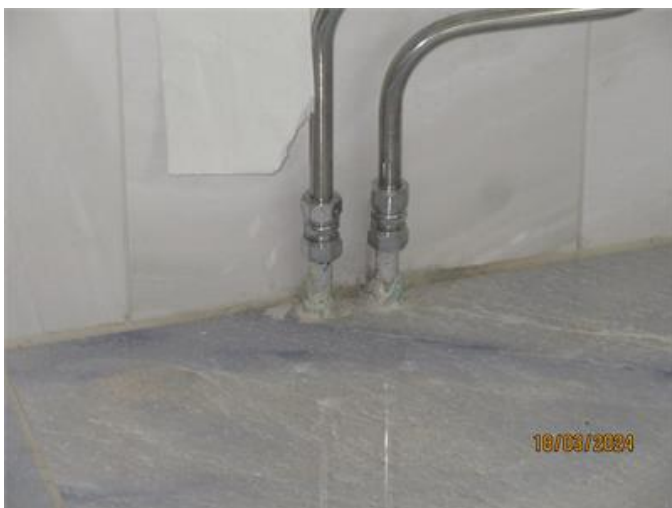
Rör genomföringar i vårumsgolv.

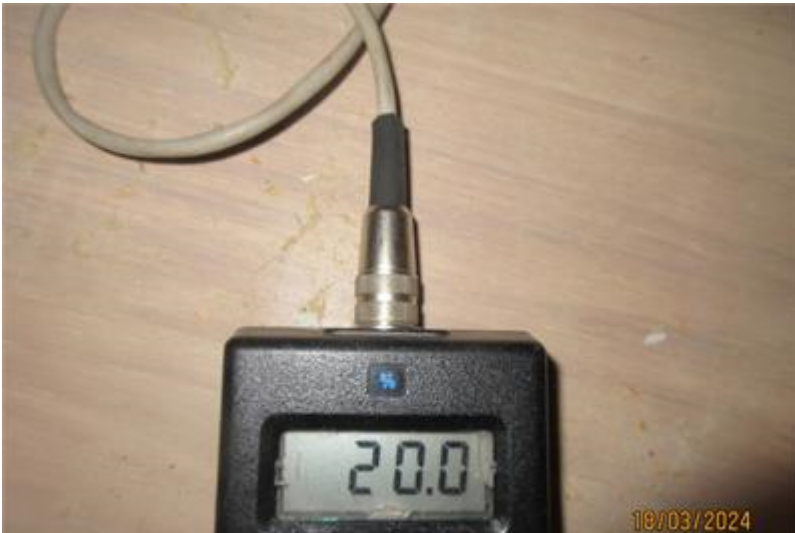
Bilaga 1 för kontroll av valda konstruktioner

Byggnadsdel	Källare.
Konstruktionsdel	Golv
Konstruktionsuppbyggnad	Uppreglat golv på betongplatta.

Det kritiska gränsvärdet för mikrobiell tillväxt brukar anges till ca 15-17% fuktkvot (FK). Fuktkvotsvärden på 18-20 % uppmättes i uppreglad golvkonstruktion.

Notera att stickprovsmässig undersökning är utförd samt att mätvärden normalt sett kan variera över årstiderna. För att säkert fastställa konstruktionens kondition och fuktstatus måste en mer omfattande undersökning utföras.

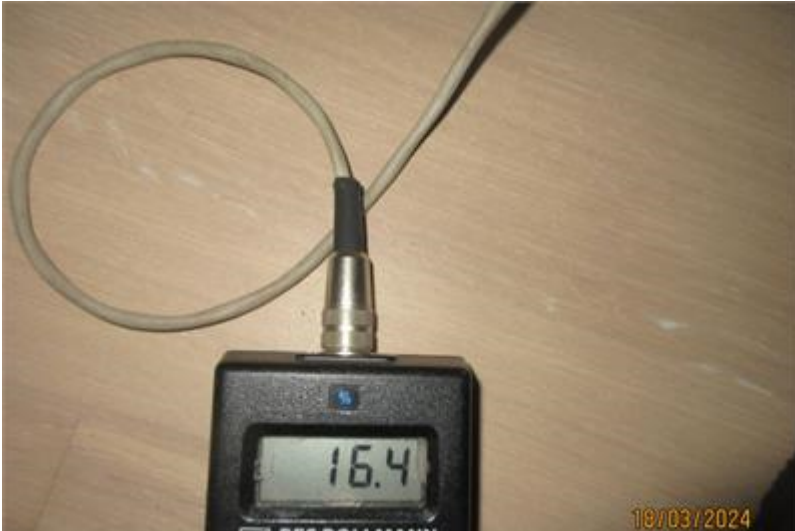
Bilaga 2 för kontroll av valda konstruktioner

Byggnadsdel	Källare.
Konstruktionsdel	Vägg.
Konstruktionsuppbyggnad	Utreglad vägg på källaryttvägg.

Det kritiska gränsvärdet för mikrobiell tillväxt brukar anges till ca 15-17% fuktkvot (FK). Fuktkvotsvärden på 14-16 % uppmättes i utreglad vägg mot källaryttvägg.

Notera att stickprovsmässig undersökning är utförd samt att mätvärden normalt sett kan variera över årstiderna. För att säkert fastställa konstruktionens kondition och fuktstatus måste en mer omfattande undersökning utföras.
