# Besiktningssprotokoll

Anticimex Försäkringsbesiktning – nivå 2

| Fastighetsadress:<br>Stora Råppevägen 63 | |

| Besiktningdatum:<br>2023-06-01 | Protokollnummer:<br>67632543 |

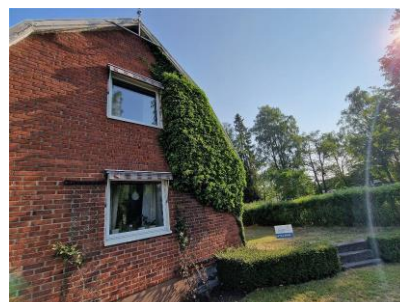
Växter finns i anslutning till byggnaden.

När det finns rabatter och växter nära byggnaden finns risk att fukt stannar kvar i väggarna. Detta kan i sin tur orsaka invändiga fuktskador. Växternas rötter kan också skada grundmuren och sätta dräneringsledningen ur funktion.

Området närmast huset rekommenderas att vara fritt från växtlighet.

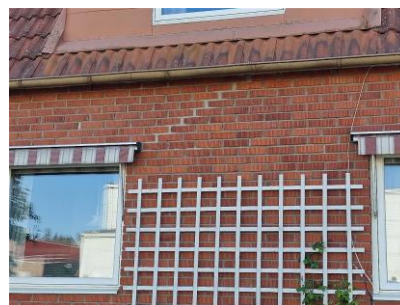
Vissa lagningar finns på tegelfasaden.

Bedöms inte ha lett till några bakomliggande skador.

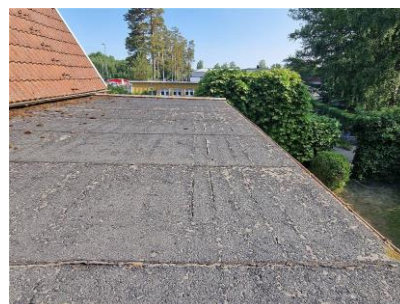
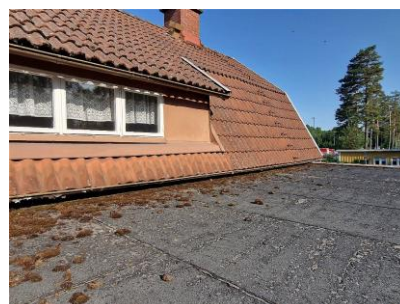
Takpappen är äldre.

Takpapp har blåsor och sprickor.

Mossa finns på papptaket.

Tätskiktet på ett platt/låglutande tak har enligt vår bedömning en begränsad livslängd. Eftersom takpappen är äldre har det ett minskat motstånd mot vattengenomträngning. Detta i sin tur kan leda till att takkonstruktionen och underliggande konstruktioner drabbas av fuktskador.

Kontakt rekommenderas att tas med takentreprenör för att se över möjligheten att byta papptak.

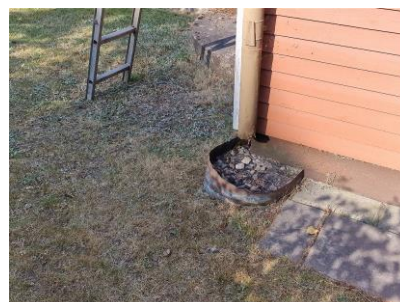
Stuprör är inte anslutet till markledning.

Stuprör som inte är anslutet till markledning kan medföra en ökad fuktbelastning på grundmur/sockel som i sin tur kan leda till fuktrelaterade skador.

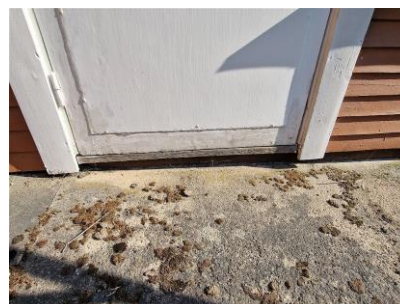
Dörrar på tillbyggnad är i behov av målning/underhåll.

Dörrar där målningsbehov finns riskerar att få fukt- och rötskador på grund av sämre vattenavvisande förmåga.

Tröskelbleck saknas under vissa dörrar.

Avsaknad av tröskelbleck medför att det finns risk för att vatten kan rinna in och orsaka fuktskador på tröskel och/eller i kringliggande vägg och bjälklag.

För att öka livslängden på dörr rekommenderas målning och underhåll.

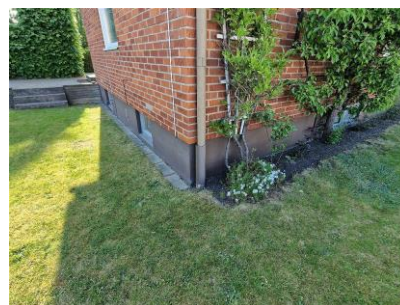
Lövsilar finns inte.

När det saknas lövsilar så finns det risk att det blir stopp i dagvattenledningen.

För att hindra stopp i dagvattenledningar rekommenderas komplettering av lövsilar.

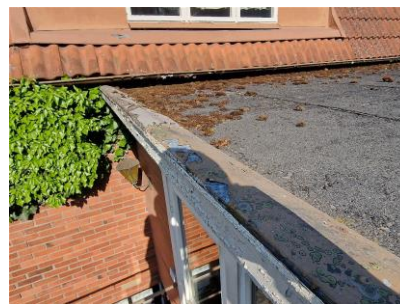
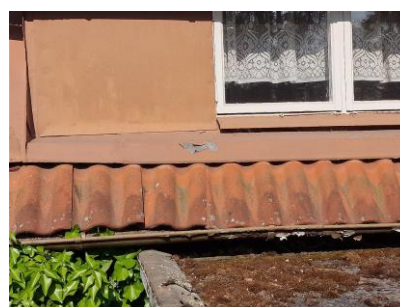
Färgsläpp finns på plåtdetaljer på båda taken samt på hängrännor och stuprör.

Underhåll, alternativt byte rekommenderas.

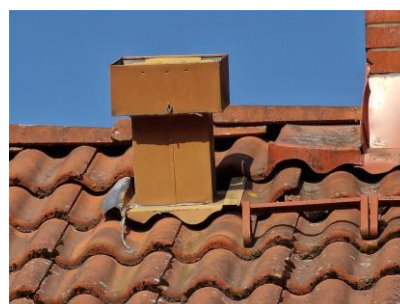
Äldre plåtdetaljer är otäta ner mot takpannor.  
Inga fuktinträngningar noterades på vinden vid plåtdetaljer.  
Enstaka takpanna har rest sig.  
Rostigt väderskydd till skorsten.  
Mindre mossor finns på taken.

Detta medför en ökad risk för fuktinträngning med fuktrelaterade skador som möjlig följd i underliggande konstruktioner.

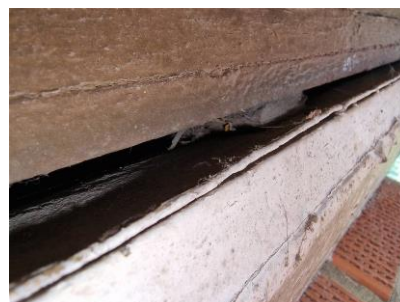
Takpappen under takpannor bedöms äldre.

Eftersom takpappen är äldre har det ett minskat motstånd mot vattengenomträngning. Detta i sin tur kan leda till att takkonstruktionen drabbas av fuktskador.

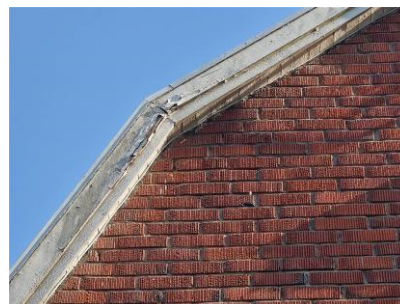
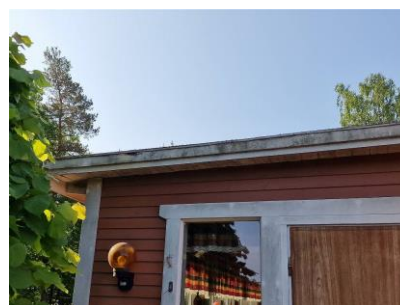
Vindskivor och takutsprång är i behov av målning/underhåll.

Träkonstruktioner där målningsbehov finns riskerar att få fukt- och rötskador på grund av sämre vattenavvisande förmåga. För att öka livslängden på träkonstruktioner rekommenderas målning och underhåll.

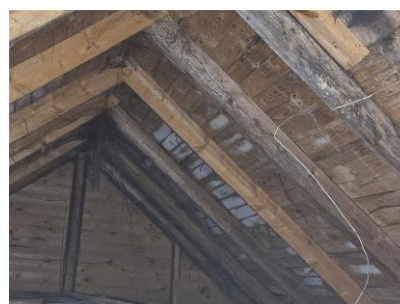
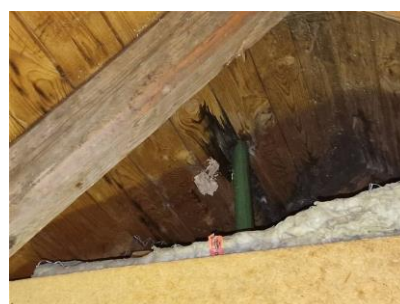
Mindre mängd mikrobiell påväxt finns på underlagstaket. Äldre fuktfläck finns runt det gamla expansionskärlet.

Fuktfläck bedöms inte ha lett till några bakomliggande skador och ingen förhöjd fuktkvot noterades.

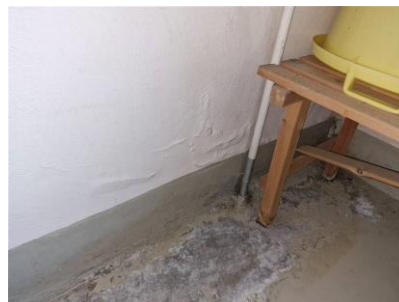
Utvändigt fuktskydd finns troligtvis inte.  
Mindre färg/putssläpp noterades enbart i tvättstugan.

Eftersom källarens utvändiga fuktskydd (dagvattensystem, dräneringssystem samt källarytterväggarnas utvändiga fuktskydd) troligtvis inte finns, så kan risken för invändiga fuktskador i källaren öka.

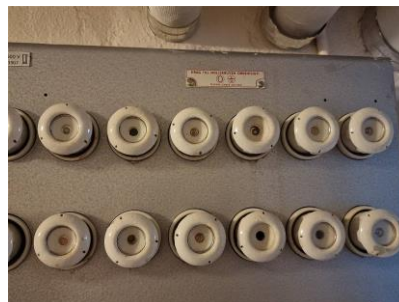
Skyddsglas saknas.

Montera skyddsglas i säkringshuvarna, alternativt byt ut dem.

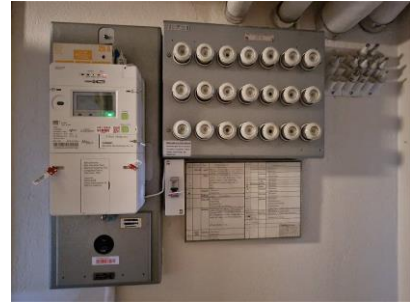
Jordfelsbrytare finns ej.

Det finns inget krav att hus byggda före år 2000 ska ha jordfelsbrytare. Jordfelsbrytaren minskar dock risken för personskador och brand orsakade av elanläggningen.

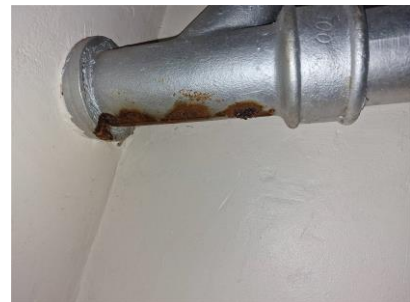
⚠ Rostangrepp finns på gjutjärnsrör.

Detta medför en ökad risk för läckage.

Kontakt rekommenderas att tas med vvs-entreprenör för byte av gjutjärnsrör innan läckage uppstår.

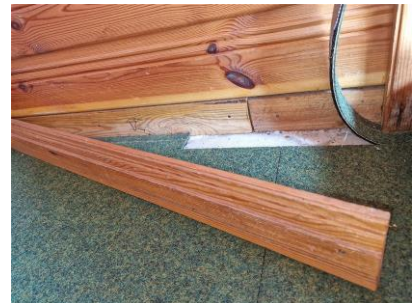
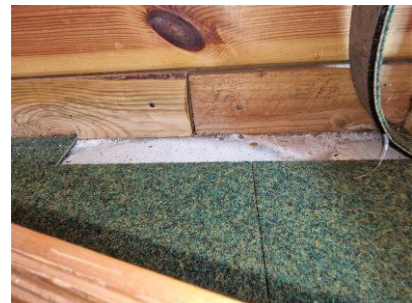
Vid kontroll av konstruktion uppmättes fuktvärden under kritisk nivå för mikrobiell tillväxt och normal lukt upplevdes.

Grundläggningen består av en betongplatta på mark utan underliggande isolering och med ytskikt dikt an betongen. Fuktkvoten uppmättes till 13 % i ytterväggsyllar.

Väggsyllar riskerar att drabbas av fuktskador på grund av naturlig fuktpåverkan om fuktskyddet är bristfälligt utfört alternativt saknas. Fuktvandring kan ske från marken genom betongen till organiskt material genom så kallad kapillärsugning och diffusion, vilket kan leda till skador med lukt av mikrobiell karaktär.

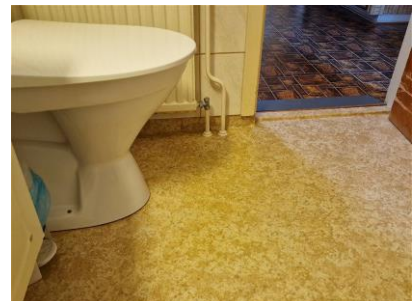
Rörgenomföring finns i golv.

Rörgenomföringar i golvet medför en ökad risk för att vatten tränger ner i omkringliggande konstruktioner och orsakar fuktskador.

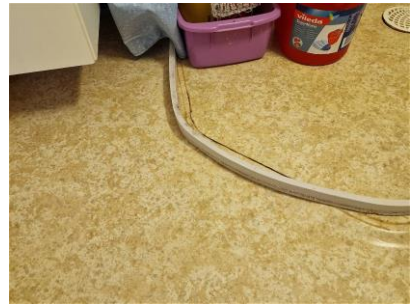
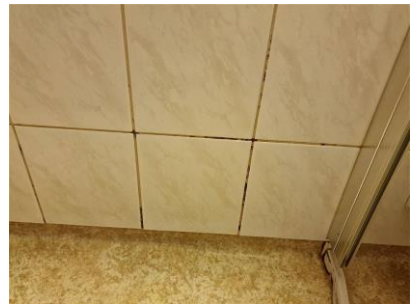
Normala missfärgningar finns i fogar.  
Tätninglist runt dusch har lossnat.  
Ojämheter finns på duschzonens golvbeklädnad.

Detta bedöms inte ha lett till några bakomliggande skador.
