Besiktningssprotokoll

Anticimex Försäkringsbesiktning – nivå 2

Fastighetsbeteckning: Odenslunda 1:352	
Fastighetsägare: Mohammad Wajdi Kol Agha & Huda Qasem	
Fastighetsadress: Ingeborgs Väg 53	
Postnummer: 194 52	Ort: Upplands Väsby

Besiktningdatum: 2022-10-14	Protokollnummer: 67225094
Temperatur: 5°C	Väderlek: Klart
Tekniker: Fredrik Carlsson	
E-post: fredrik.carlsson@anticimex.se	
Kontor: Stockholm Norr	
Övriga närvarande: Fastighetsägare och mäklare

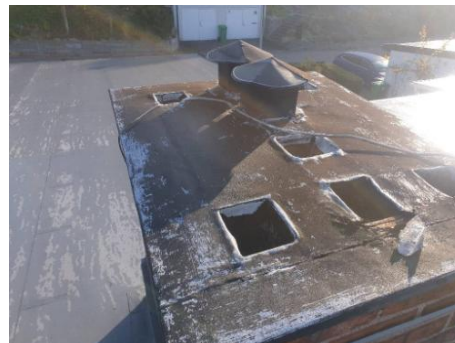
Utvändigt / Tak

-Plåtdetaljer har färgsläpp och väderskydd saknas på skorsten. Plåtarna är galvaniserade och lackade för att få en så lång hållbarhet som möjligt. Solens UV gör så att galven/ytbehandlingen blir tunnare.

-Takfönster finns i huset.

Då takfönster finns i huset bör regelbundna okulära kontroller utföras för att minimera risken för skador i omkringliggande konstruktioner.

Om färgen flagat är det dags att måla om plåtarna, innan rostskador uppstår på de oskyddade delarna.

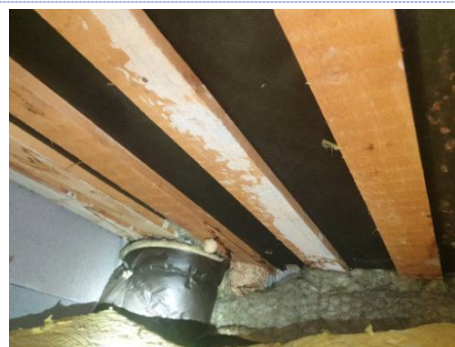
Utvändigt / Vind

Parallelsolerad vind. Mindre vind ovan köket har fuktfläckar vid genomföringar. Vid fuktindikering på ytan noteras ingen avvikelser

Fuktfläckar kan bero på olika saker, och kan vara ett tecken på en tidigare eller ett pågående läckage.

Vi rekommenderar en fördjupad undersökning för att bedöma orsak och omfattning.

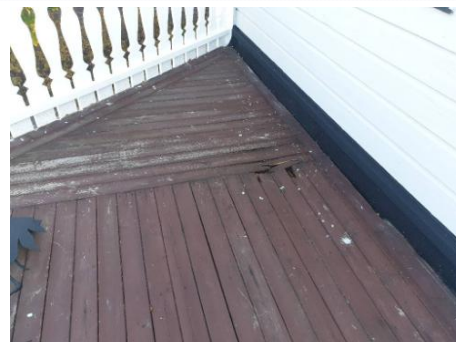
Utvändigt / Balkong

Balkongen är en så kallad underbyggd och låglutande balkong. På balkongen ligger det en trall, trallen är rötskadad. Ett falsat plåttak finns under trallen, detta har ej gått att besiktiga i sin helhet.

Underbyggda och låglutande balkonger är riskkonstruktioner för mikrobiella skador och läckage då yt/tätskiktet bland annat nyttjas för gångbelastnings samt på grund av liten/dålig avrinning. För denna typ av konstruktion är det viktigt med noggrant underhåll i form av rengöring/remsning samt byte av yt-/tätskikt i förebyggande syfte då läckage är svåra att upptäcka i tid

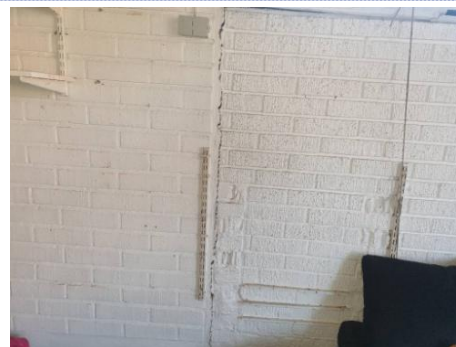
Utvändigt / Uterum

Äldre uterum. Vissa sättningar/sprickor noteras på väggar. Fönstren är av enkelglas.

Fastighetsägare har rökt i utrymmet, avvikande lukt finns.

Då detta kan vara svårt att få bort så rekommenderas att kontakt tas med en entreprenör för att göra en fördjupad undersökning på omfattningen och eventuella åtgärder för att få bort lukten.

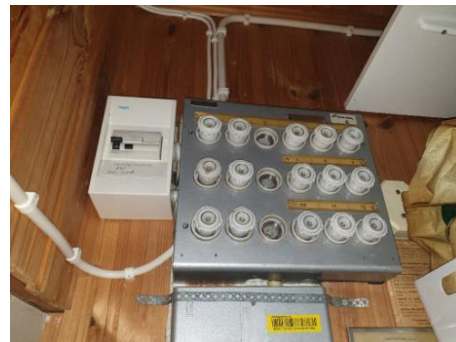
Entréplan / Skafferi

Äldre el-centralen har jordfelsbrytare.

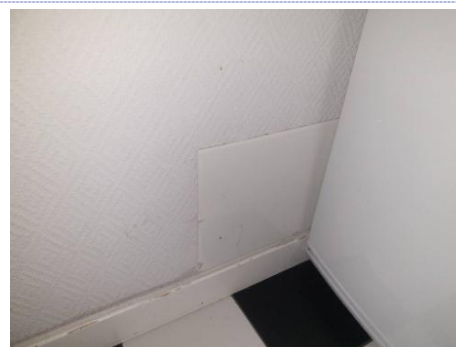
Entréplan / Kök

Köksblandaren läcker i packning.

Fuktskydd saknas i diskbänksskåp och under kyl och frys

Utan fuktskydd är det svårt att upptäcka smygläckage från rörledningar. Vatten kan då tränga in i omkringliggande konstruktioner och orsaka fuktskador.

Rörslits saknar vattentät botten.

En rörslits ska ha en vattentät botten och vara försedd med skvallerrör. När det saknas ökar risken för att ett läckage inte upptäcks i tid. Det kan leda till fuktskador i omkringliggande konstruktioner.

För att upptäcka eventuella smygläckage, installera ett fuktskydd.

Det rekommenderas att placera ett vattenlarm i utrymmet för att på så sätt lättare upptäcka eventuella läckage i tid.

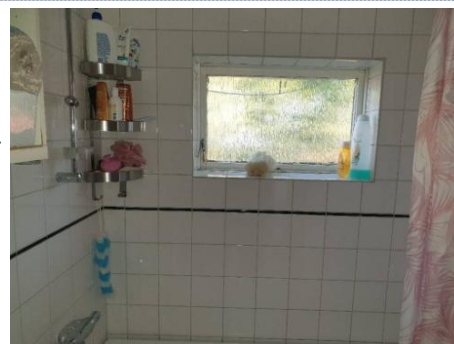
Övre plan / Bad/wc

Fönster är olämpligt placerat.

Vid fuktindikering som utfördes i utrymmet noterades inga avvikelser.

Fönstrets placering i våtutrymmet utgör en risk för fuktskador i fönster- och väggkonstruktionen.

För att minska risken för fuktskador på fönster och väggkonstruktion rekommenderas att man skyddar fönstret mot vattenbegjutning.
