## Försäkringsbesiktning nivå 2

### Byggnadsbeskrivning Bostadsbyggnad

Byggnadsår: 2013	Fönster: Energiglas
Ombyggnad/Tillbyggnad:	Ventilation: Mekanisk frånluft med värmeåtervinning (FX)
Hustyp, antal våningar: Villa, 2-plan	Värmesystem: Bergvärmepump med vattenburen golvvärme
Taktyp, takbeläggning: Parallellisolerat låglutande tak, papp	Grundkonstruktion: Betongplatta på mark med underliggande isolering
Stomme, material: Trä	Terrängförhållanden: Trädgårdstomt
Fasad: Träpanel	Garage: Garage finns inte

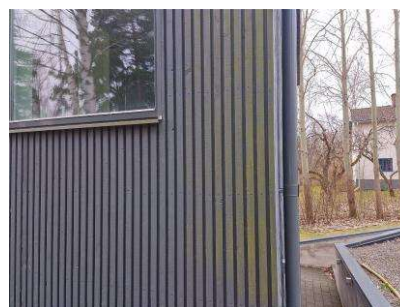
##### Utvändigt / Fasad

Mindre algpåväxt/missfärgningar noteras på ena långsidan.  
Fasadpanelen är i varierande grad behov av tvättning

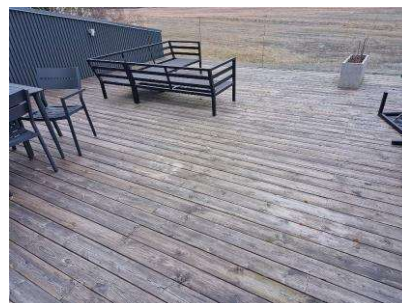
### Utvändigt / Balkong/terrass

Balkongen är en så kallad underbyggd och låglutande balkong/terrass med papobeläggning. Underbyggda och låglutande balkonger är riskkonstruktioner för mikrobiella skador och läckage då yt/tätskiktet bland annat nyttjas för gångbelastnings samt på grund av liten/dålig avrinning. För denna typ av konstruktion är det viktigt med noggrant underhåll i form av rengöring/rensning samt byte av yt-/tätskikt i förebyggande syfte då läckage är svåra att upptäcka i tid. Trätrall täcker hela terrassen, trallen har inte gått att lyfta på vid besiktningen. Jag rekommenderar att en framtida köpare delar upp trallen i sektioner så att man i framtiden kan lyfta på trallen och göra rent och kontrollera papobeläggning.

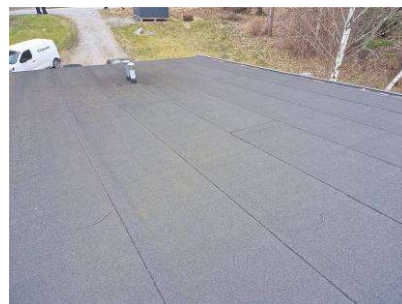
### Utvändigt / Tak

Inget att notera.

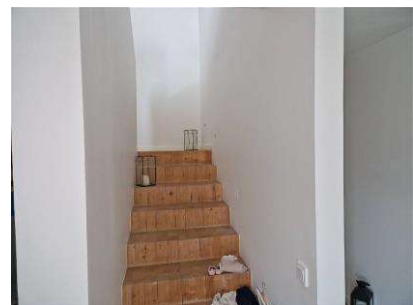
### Entréplan / Trappa

Ledstång saknas, risk för fallskador

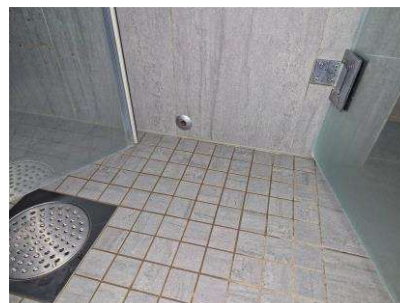
### Entréplan / Dusch

Följande noteras i utrymmet

- golvbrunnsmanchetten felmonterad ( sticker ut under klämringen)
- skvallerrör i duschvägg
- bom-ljud under klinkers

Anmärkningar utgör en ökad risk för fuktskador i omkringliggande konstruktioner

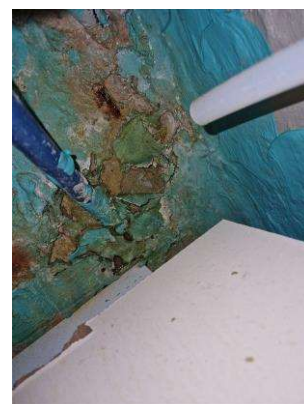
### Entréplan / Tvättstuga

Följande noteras i utrymmet

- golvbrunn ligger för nära väggen
- tätskikt har sprickor vid rör genomföring i golv
- bom-ljud noteras under klinkers

Anmärkningar utgör en ökad risk för fuktskador i omkringliggande konstruktioner

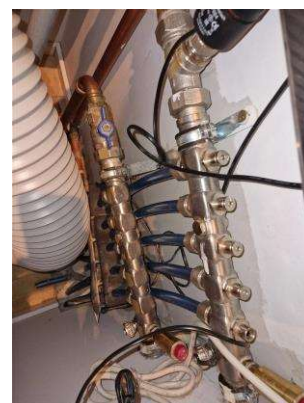
### Entréplan / Förråd

Vattenlarm finns installerat i golvvärmefördelare för att upptäcka eventuella smygläckage.  
Viktigt att kontrollera att vattenlarmet ligger rätt placerat och byta batteri i förebyggande syfte.

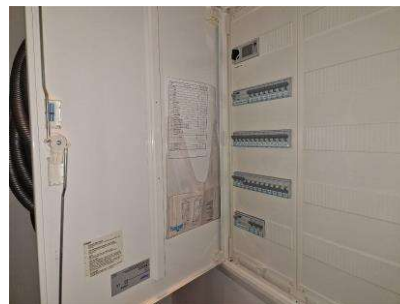
Jordfelsbrytare finns installerad vid el-centralen, gruppförteckning noteras.

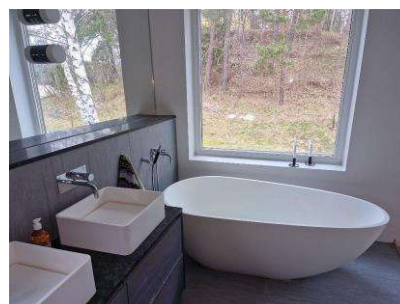
### Övre plan / Badrum

Följande noteras i utrymmet

- skvallerrör finns i duschen
- fönster är olämpligt placerat ovanför badkar
- golvfallet är till största delen bra, dock noteras att det är plant i mitten av badrummet

Anmärkningar utgör en ökad risk för fuktskador i omkringliggande konstruktioner  
Bristfälligt golvfall medför också ökad risk för att vatten blir stående i golvets lågpunkter, vilket kan orsaka missfärgningar på klinker/fogar samt att "unken" lukt uppstår..
