ÖVERLÅTELSEBESIKTNING

22 augusti 2023

Upplands Väsby Övra Runby 1:118

Lövstavägen 142

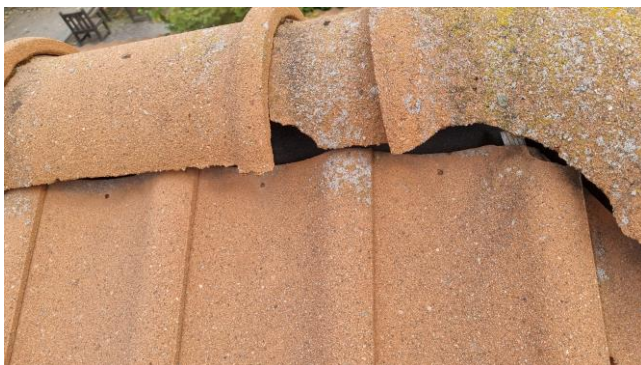
Skadade takpannor finns på några ställen. Läggning vidnock behöver justeras.
