**Fastighetsuppgifter**

Växjö Kofferten 4

Fornvägen 11

Uppdragsnummer	G25126
Besiktningdatum	2023-03-28
Besiktningföretag	OBM Kronoberg AB
Besiktningförrättare	Christian Parbäck
Närvarande	Uppdragsgivaren
Giltig till och med	2024-03-28

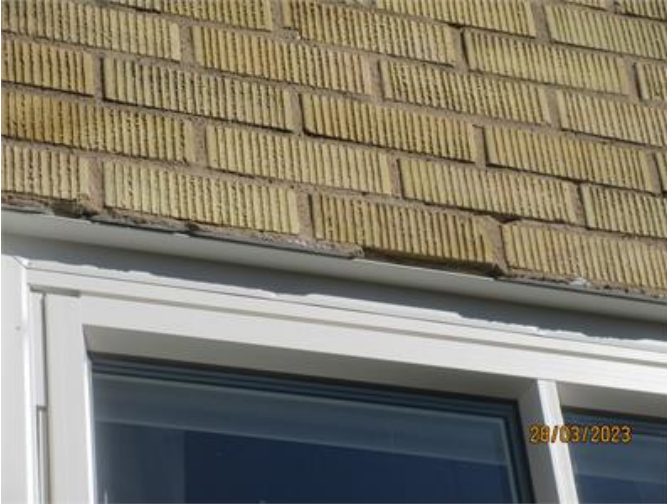
Släppande bruk i tegelfogar.

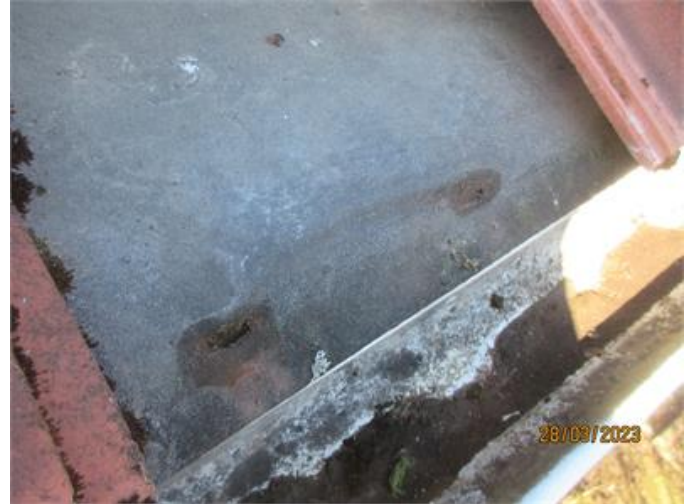
Skador finns på underlagspapp.

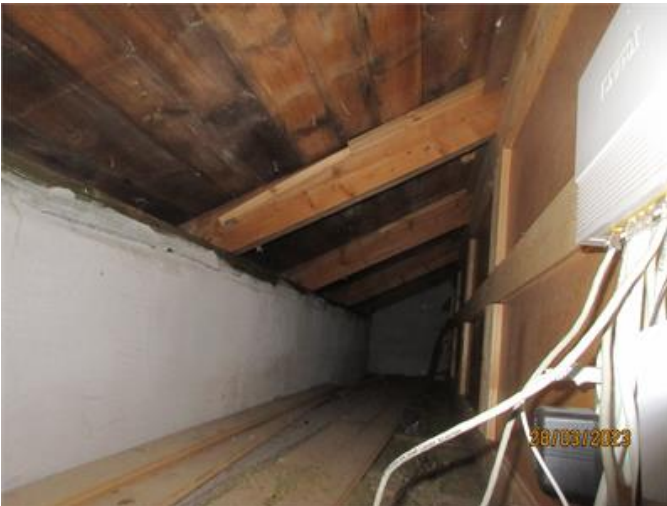
Mikrobiell påväxt förekommer på yttertaketets insida i begränsad omfattning. Det kan ej bedömas om detta är ett pågående problem eller av äldre ursprung. Yttertaketets insida bör därför kontrolleras regelbundet, se även info på konstruktions och detaljbedömning punkt 3.

Mikrobiell påväxt förekommer på underlagstakets undersida, se kommentar/riskanalys.
