Besiktningssprotokoll

Anticimex Försäkringsbesiktning – nivå 2

Fastighetsbeteckning: BADSTRANDEN 1	
Fastighetsägare: Jessica Karlsson	
Fastighetsadress: Badstrandsvägen 27A	
Postnummer: 432 54	Ort: Varberg

Besiktningdatum: 2024-03-01	Protokollnummer: 68144073
Temperatur: 5 °C	Väderlek: Mulet
Tekniker: Sofia Gunnarsson	
E-post: sofia.gunnarsson@Anticimex.se	
Kontor: Halmstad	
Närvarande: Jessica Karlsson, fastighetsägare

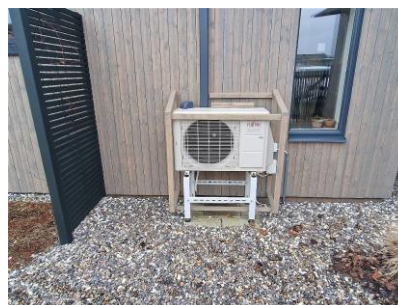
Utvändigt / Sockel

Kondensvatten från luftvärmepumpens utedel leds inte bort från husgrunden.

Detta medför ökad risk för att vatten tränger in i anslutande konstruktioner, vilket i sin tur kan leda till fuktrelaterade skador. Observera att besiktning av byggnadens värmesystem eller värmepumpen inte har ingått i uppdraget.

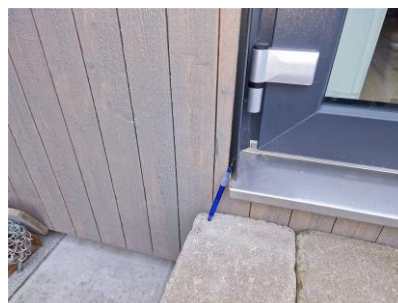
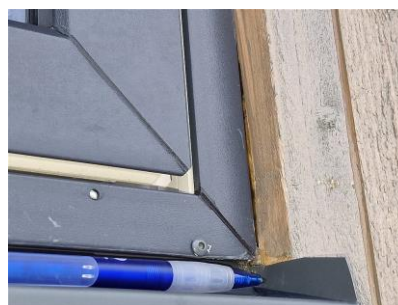
Utvändigt / Fönster/Dörrar

Plåtbleck är otäta vid infästningar mot fasaden vid dörr åt nordväst.

Otätheter finns vid fönster åt sydväst.

Bristerna innebär att det finns risk att vatten rinner in i väggen vilket i sin tur kan leda till fuktskador i väggkonstruktionen.

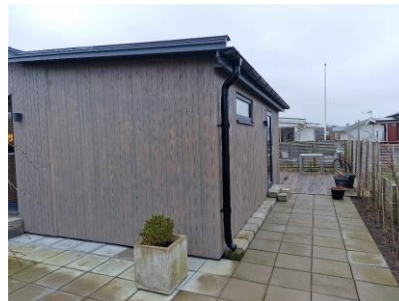
Stuprör är inte anslutna till markledning.

Stuprör som inte är anslutet till markledning kan medföra en ökad fuktbelastning på grundmur/sockel som i sin tur kan leda till fuktrelaterade skador.

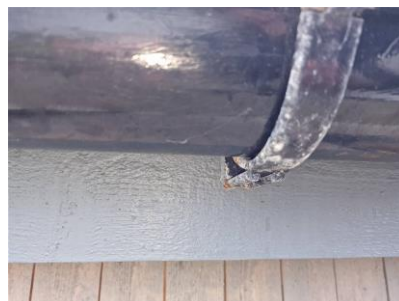
Rostiga hängrännekrokar förekommer.

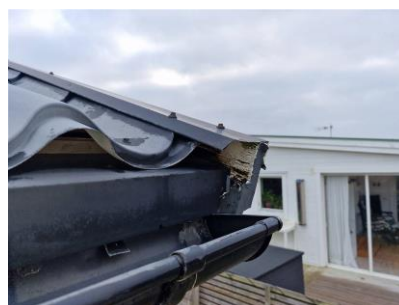
Rötskada finns i vindskiva åt söder.

Färgsläpp och behov av målning finns lokalt på vindskivor.

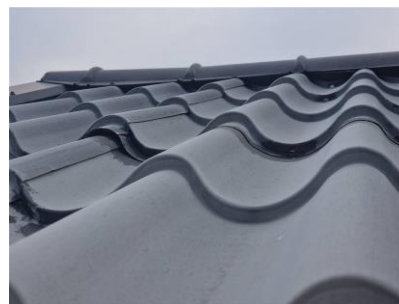
Nocktätning finns inte på entrébyggnadensnock åt sydväst.

Utän nocktätning finns risk att fukt tränger in vid ogynnsam väderlek.

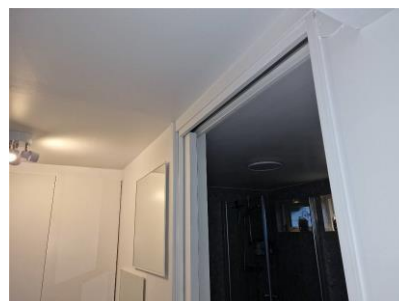
Utvändigt / Vind

Vindsutrymmet över hall och dusch/toalett saknar lucka.

Vi rekommenderar en kompletterande besiktning när en inspektionslucka installerats.

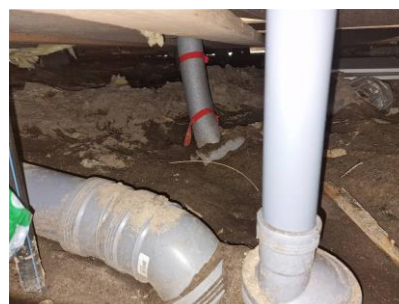
Utvändigt / Kryp/Plintgrund

Huset är grundlagt med plint/krypgrund.

Hela grundläggningen är inte möjlig att kontrollera då den inte är tillgänglig genom exempelvis en lucka.

Marken består av sand och täcks inte av plastfolie.
Blindbotten består av asfaboard och obehandlad läkt.
Utrymmet är endast cirka 40 cm högt.

Fuktkvoten uppmättes i blindbotten till 17 %.

Det finns risk för mikrobiell tillväxt om den relativa fuktigheten i luften är över 75 %, vilket i gran- och furuvirke motsvarar en fuktkvot på cirka 17 %.

Golvbjälklaget ovan den uteluftsventilerade krypgrunden riskerar att drabbas av fuktskador på grund av naturlig fuktpåverkan. Detta kan i sin tur leda till mikrobiella skador (angrepp av mikroorganismer) som kan leda till att mikrobiell lukt sprids till boendemiljön.

Det rekommenderas att hela grunden görs tillgänglig för en undersökning.

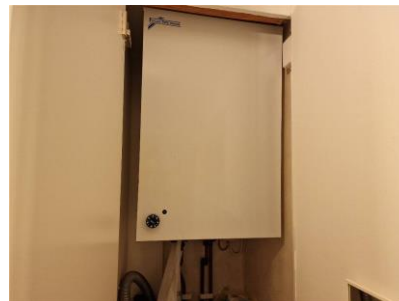
Entréplan / Entréhall

Varmvattenberedaren är placerad i ett utrymme utan tätskikt på golv och väggar.

När varmvattenberedaren finns i ett utrymme utan tätskikt ökar risken för fuktrelaterade skador i omkringliggande konstruktioner vid ett läckage.

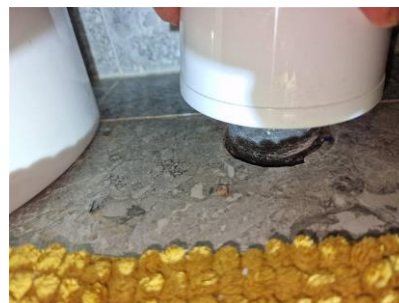
Entréplan / Dusch/Toalett

Uppvikt tätskikt saknas mot handfatets avloppsrör.

Bristen i våtutrymmet medför en ökad risk att vatten tränger igenom yt- och tätskiktet med vattenskador i omkringliggande konstruktioner som följd. Detta kan i sin tur leda till mikrobiella skador.

Vid fuktindikering i utrymmet kunde inga förhöjda indikationer påvisas.
