# Överlåtelsebesiktning

<b>Fastighetsbeteckning</b>	Linköping Stensätter 1:115	<b>Fastighetsägare</b>	Petra Calmerberg & Mikael Lindberg
<b>Adress</b>	Klockartorpsvägen 14	<b>Besiktningdag</b>	2024-04-18
<b>Postnummer och ort</b>	582 76 LINKÖPING		
<b>Väderlek vid besiktningstillfället</b>	Ca 0 °C och mulet		
<b>Uppdragsnummer</b>	17846		
<b>Uppdragsgivare</b>	Petra Calmerberg & Mikael Lindberg Torp Rosendal 1, 585 91 Linköping		
<b>Besiktningssman</b>	Lars Liljeblad, <i>medlem i SBR (Svenska Byggingenjörers Riksförbund)</i> Telefon: Mobiltelefon: 0703-86 91 90 E-post: husbesiktningar@fst-ab.com		
<b>Närvarande</b>	Theresa Hühn och Lars Liljeblad

# Utlåtande över överlåtelsebesiktning

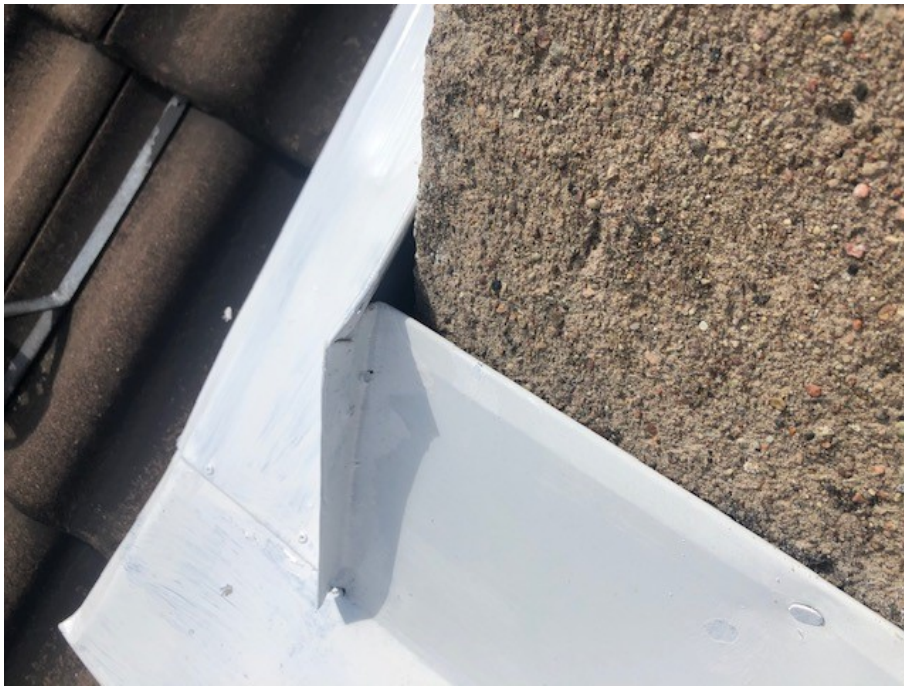
- Mindre färgsläpp och viss algpåväxt noterades på vindskivor.
- Nocktätning saknas gällande valmade nockar, vilket medför mindre otätheter i anslutningen mellan tak- och nockpannor.
- Plåtinklädnad kring skorstenen tätar bristfälligt mot skorstenen.

Plåtinklädnad kring skorstenen tätar bristfälligt mot skorstenen.

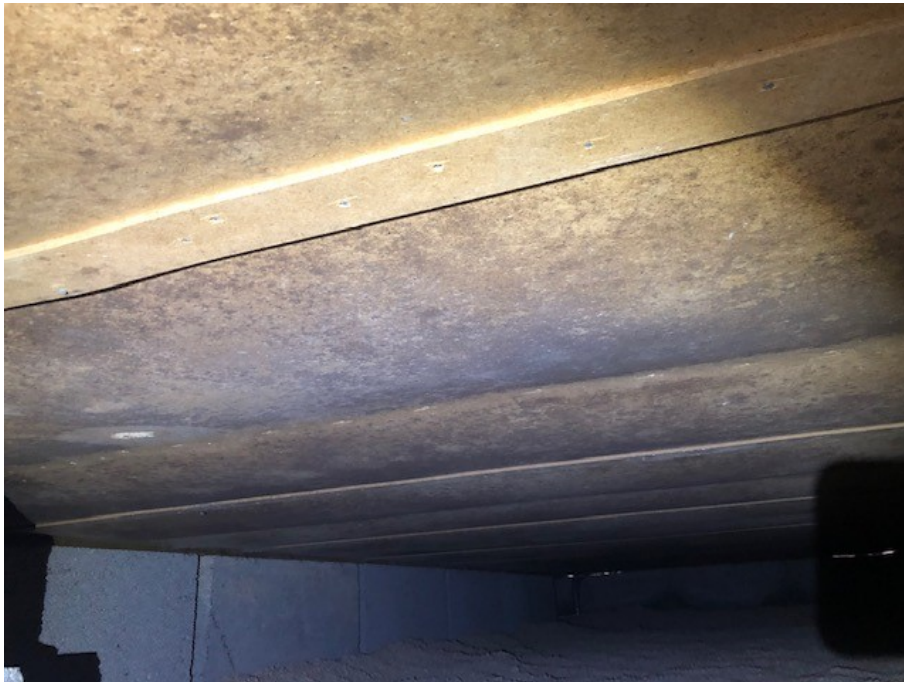
- Mikrobiell påväxt noterades på undersidan av bjälklaget (främst gällande del av grunden mot baksidan), detta beror på grundens periodiska uppfuktningar.
- Saltutfällningar förekommer från insidan av grundmuren/kantbalken, detta beror på fuktpåverkan från marken.
- Fuktfläckar noterades på bjälklagets undersida i anslutning till kantbalken under duschrummet och kök, inga förhöjda fuktvärden kunde uppmätas vid aktuell besiktning.
- Fuktkvoten uppmättes vid aktuell besiktning till cirka 11-12 % i bjälklagets undersida/trävirke, kritiskt värde för mikrobiell växt (mögel/bakterier) är cirka 17 %. Man bör dock beakta att fuktnivåerna är högre i denna typ av krypgrund under sommarhalvåret.

Golvbjälklaget ovan den uteluftsventilerade krypgrunden riskerar på grund av naturligt fuktpåverkan att drabbas av fuktskador. Detta kan leda till mikrobiella skador (angrepp av mikroorganismer) som kan resultera i att mikrobiell lukt sprids till inomhusmiljön.

Mikrobiell påväxt på bjälklagets undersida (krypgrunden).

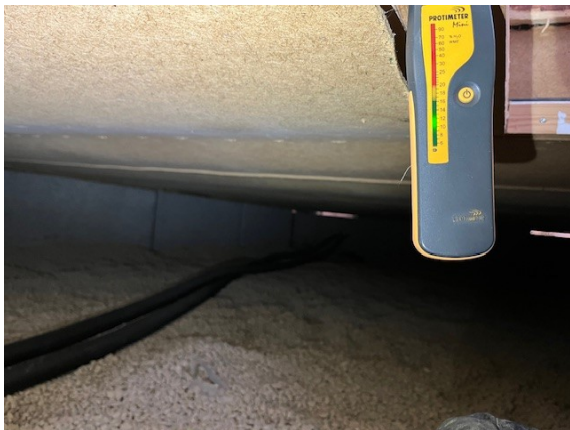
Mikrobiell påväxt på bjälklagets undersida.

Fuktkvoten uppmättes vid aktuell besiktning till 11-12 % i bjälklagets undersida, kritiskt värde för mikrobiell växt (mögél/bakterier) är cirka 17 %.

Fuktmätning i krypgrunden.
