# Besiktningssprotokoll

Anticimex Försäkringsbesiktning – nivå 1

Fastighetsbeteckning: Skokloster 2:12	
Fastighetsägare: Firas Radhi	
Fastighetsadress: Hildurs Väg 28	
Postnummer: 746 96	Ort: Skokloster

Besiktningdatum: 2024-04-15	Protokollnummer: 68218114
Temperatur: 3 °C	Väderlek: Molnigt
Tekniker: Mikael Jansson	
E-post: Mikael.Jansson@anticimex.se	
Kontor: Uppsala	
Närvarande: Endast tekniker på plats.

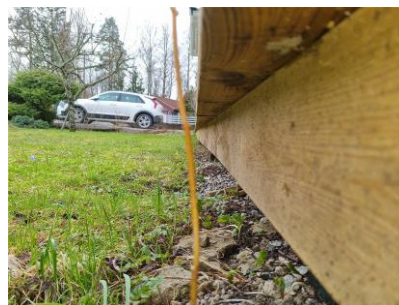
- Marken lutar mot husets framsida.
- Kondensvatten från luftvärmepumpens utedel leds inte bort.

Detta innebär en ökad fuktbelastning mot grunden vilket i sin tur kan orsaka fuktskador i huset.

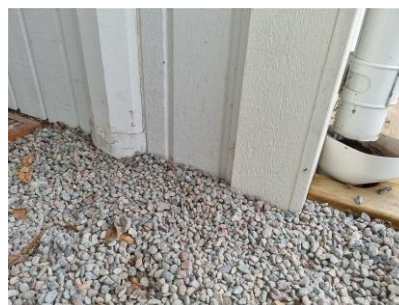
- Fasadpanelen ligger lokalt nära mark.

Fasadbeklädnad och träkonstruktioner där fasaden ligger i direkt anslutning till mark riskerar att få fukt- och rötskador på grund av sämre vattenavvisande förmåga. För att öka livslängden på fasadbeklädnaden rekommenderas det att man antingen schaktar bort marken vid berörda områden eller kortar av fasadpanelen.

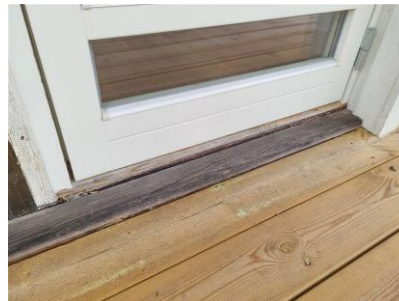
-Tröskelbleck saknas under altandörr samt angränsande parti i behov av målning.

För att minska risken för fuktskador på tröskel, karm samt intilliggande konstruktioner rekommenderas att tröskelbleck monteras samt att man utför målning på angränsade fönsterparti.

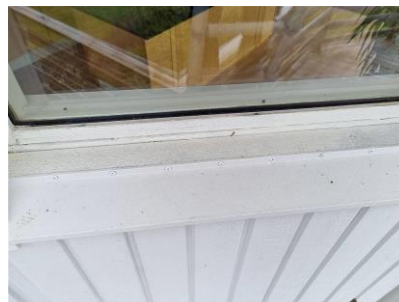
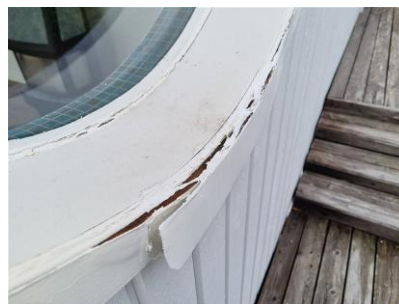
-Fönster samt fönsterpartierna är i behov av målning/underhåll  
-Plåtbleck täcker bristfälligt.  
-På delar av partierna har glaset spruckit.

Fönsterbågar och fönsterkarmar där målningsbehov finns riskerar att få fukt- och rötskador på grund av sämre vattenavvisande förmåga.

För att öka livslängden på fönster rekommenderas målning och underhåll samt montage av fönsterbleck.

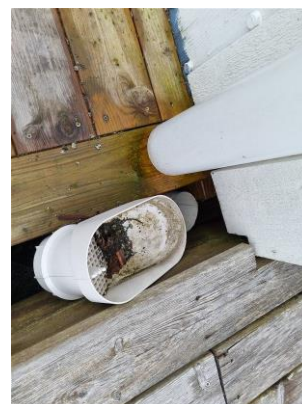
- Fals på stuprör vänd mot fasad.
- Gavelstopp saknas lokalt samt sitter löst lokalt.
- Tak avvattningen ej ansluten.

Falsen på stuprören kan med fördel vändas ut från fasaden för att lättare se om röret blivit skadat efter vinterns påfrestningar samt att man monterar fast gavelstoppet och leder bort takavvattningen för att undvika skador på fasad och sockel vid ett eventuellt läckage.

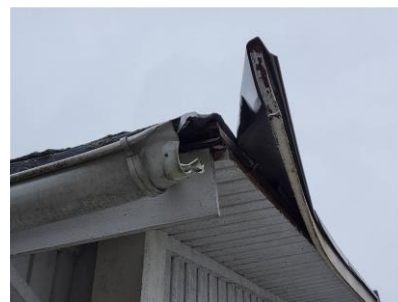
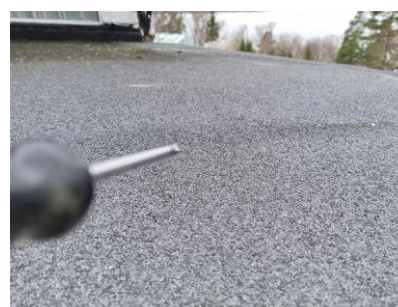
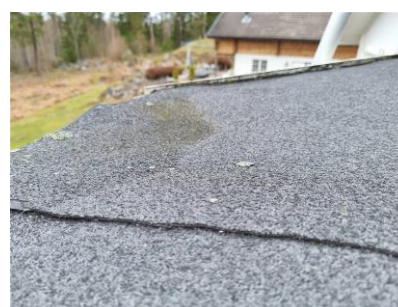
- Takpappen har blåsor och glipor.
- Svikt noteras lokalt på taket.
- Glipor noteras på taket vid genomföringar.
- Vindskiva har släppt vid garage.

Blåsor och sprickor på takpappen samt glipor i yttertaket överlag innebär att fuktskyddet har nedsatt funktion, vilket kan leda till fuktskador i underliggande konstruktioner.

Vi rekommenderar att du kontaktar en takläggare för eventuell åtgärd samt undersökning för att bedöma orsak och omfattning.

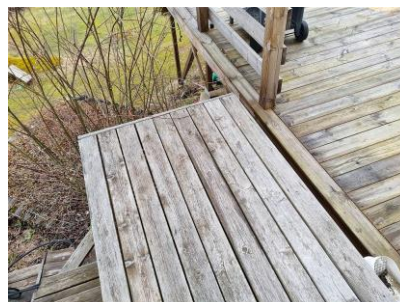
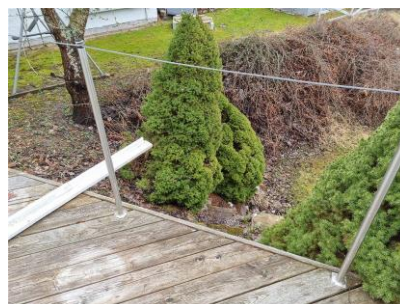
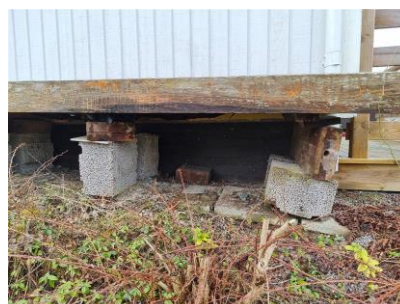
- Trädetaljer i behov av målning.
- Yttersta altanbrädan på framsidan saknar bärighet.
- Delar av altanen sviktar.
- Delar av altanens räcke skyddar bristfälligt mot fall.

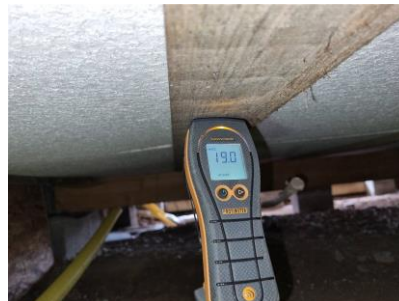
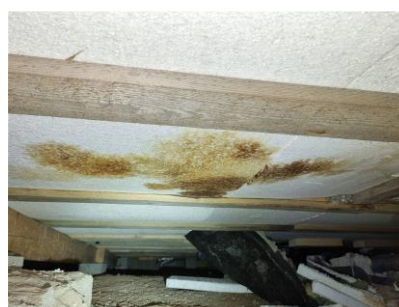
Vid kontroll av konstruktionen av plintgrunden uppmättes fuktvärden över kritisk fuktnivå. Det noterades även tryckimpregnerat virke i grunden samt en missfärgning på frigolit skivan i blindbotten.

Plintgrunder med bjälklag av organiskt material kan ofta få fuktskador på grund av naturlig fuktpåverkan även om man t.ex inte leder bort takavvattningen eller att marken lutar mot huset. Detta kan resultera i mikrobiella skador och i värsta fall vattenansamlingar i grunden. Fuktkvoten uppmättes till +-19 %.

Det finns risk för mikrobiell tillväxt om den relativa fuktigheten (RF) i den omgivande luften är över 75 %. I furuvirke motsvarar det en fuktkvot (FK) på 17 %. För att undvika detta så måste grundens klimat bli torrare.

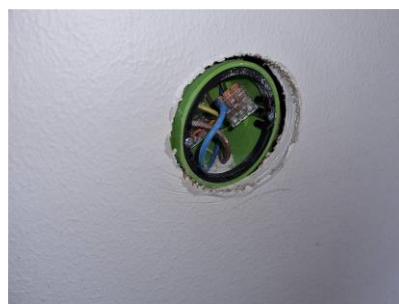
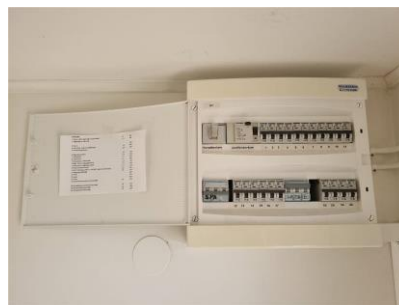
- El-centralen har jordfelsbrytare samt gruppförteckning. Dock saknas beröringsskydd vid el-centralens säkringplatser.
- Kopplingsdosor i vägg ej fixerade.

Komplettera med beröringsskydd för att undvika personskador samt att man ser över möjligheten att fixera kopplingsdosorna.

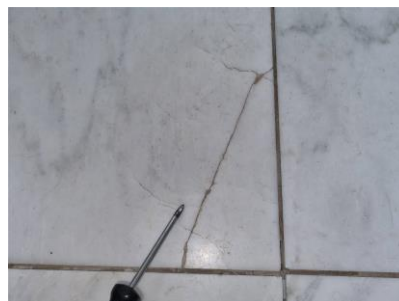
- Klinker har släppt från underlaget ("Bom").
- Fogsläpp noteras.
- Spricka noteras i klinkret.

Felet som uppstått är att vidhäftningen mellan klinker och underlag har upphört. Sk "bom/ bomljud".

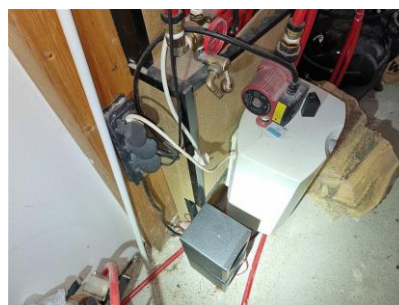
- Installations utrymme saknar vattentät ytskikt och brunn.
- Mus spillning noteras i utrymmet.

När detta saknas försvårar det att upptäcka eventuella läckage då det kan rinna ner i omkringliggande konstruktioner med fuktskador som följd. Undersök därför möjligheten att installera ett vatten avvisande skikt på golvet och gärna med brunn.

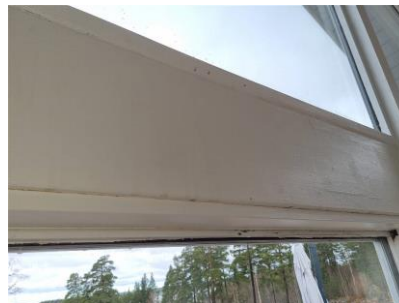
- Mindre fogsläpp noteras på klinkergolv.
- Rinnmärken noteras vid fönsterpartier.

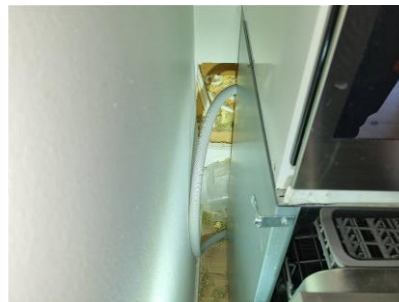
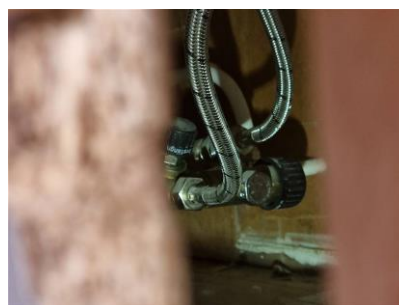
- Fuktskydd saknas i diskbänkskåp.
- Avloppsslang från diskmaskin ej fixerad.
- Fuktskydd under diskmaskin uppnölat bakom.
- Blötfläck noterades på golvet.
- Kopplingar dolda bakom sockel.

Utan fuktskydd är det svårt att upptäcka läckage från rörledningar. Vatten kan då tränga in i omkringliggande konstruktioner och orsaka fuktskador.

För att upptäcka eventuella läckage, installera ett fuktskydd samt undersök och åtgärda nämnda punkter för att undvika eventuella skador.

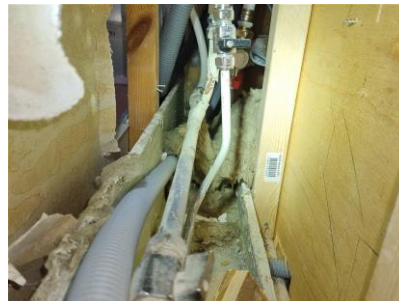
-Rörslits har vattentät botten samt skvallerrör dock så förekommer det brister i utförandet.

En rörslits ska ha en vattentät botten som omsluter hela utrymmet då trycksatta ledningar kan spricka med t.ex en stråle som går horisontellt. När detta är utfört bristfälligt så ökar risken för att ett läckage inte upptäcks i tid. Det kan leda till fuktskador i omkringliggande konstruktioner.

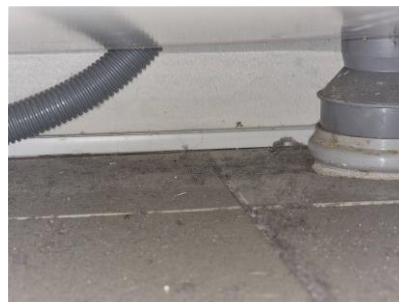
-Golvbrunn finns inte i utrymmet.  
-Vattenavvisande material med uppvik saknas i utrymmet.

I denna typ av utrymme bör en golvbrunn finnas. Avsaknaden utgör en ökad risk för fuktskador i omkringliggande konstruktioner.
