Besiktningssprotokoll

Anticimex Försäkringsbesiktning – nivå 1

Fastighetsbeteckning: Tollare 1:393	
Fastighetsägare: Carl Gustaf Danold Stokat	
Fastighetsadress: Barkerivägen 20	
Postnummer: 13249	Ort: Saltsjö-Boo

Besiktningdatum: 2023-11-06	Protokollnummer: 67931354
Temperatur: 8 °C	Väderlek: Mulet
Tekniker: Daniel de Luca	
E-post: Daniel.De.Luca@anticimex.se	
Kontor: Stockholm Syd	
Närvarande: Fastighetsägare Daniel de Luca, Anticimex 076 496 05 49

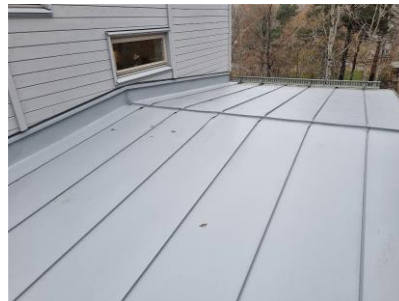
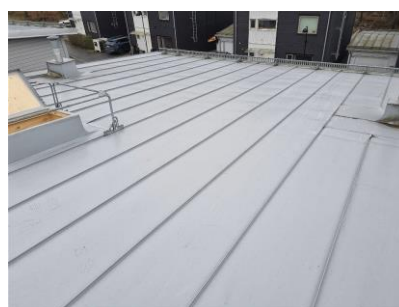
Utvändigt / Tak

- ✓ Inget att notera.
- Översiktsbild tak.

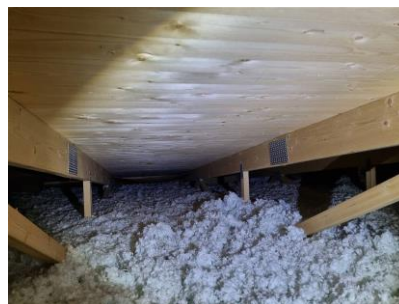
Utvändigt / Vind

- ✓ Inget att notera.
- Översiktsbild vind.
