Utlåtande över ÖVERLÅTELSEBESIKTNING

Eknäs 9:3

Apollovägen 31, 132 44 Saltsjö-Boo

Överlåtelsebesiktning för säljare enligt SBR-modellen

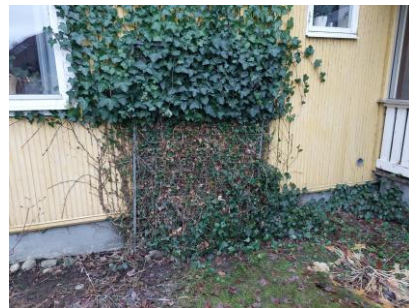
Markförhållanden

Marken lutar mot huset.
Växter/ buskar finns i anslutning till huskroppen.
Se riskanalys.

Marklutningen mot huset innebär en ökad fuktbelastning mot sockeln och krypgrunden vilket höjer luftfuktigheten i utrymmet med risk för fuktrelaterade skador.

Med växter och rabatter nära eller mot huskroppen riskerar man att få en ökad fuktbelastning mot väggarna med risk för fuktrelaterade skador.

Rötterna kan även sätta igen dräneringsledningarna, skada grundmuren och orsaka fuktrelaterade skador på bakomvarande konstruktioner.

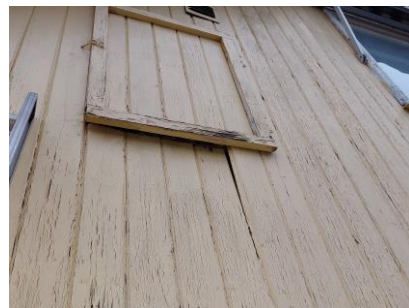
Fasad/träpanel

Dessa delar har ett underhållsbehov.
Röta noteras lokalt.
Panel under vindslucka (se bild) är lös.
Se riskanalys.

Virke där underhållsbehov finns riskerar p. g. a. sämre vattenavvisande förmåga att få fuktrelaterade skador.

Det rötskadade virket innebär en risk för fuktskador även på bakomvarande konstruktioner.

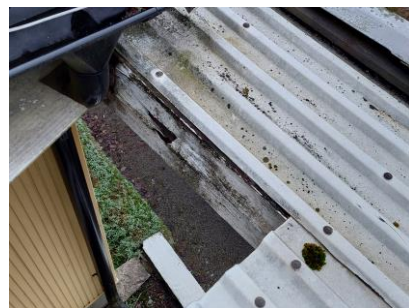
Tak

3 st spräckta takpannor noteras.
Entrétaket är rötskadat.
Se riskanalys.

Noterade brister innebär en minskad vattenavvisande förmåga, som i sin tur kan leda till fuktskador på underliggande konstruktioner.

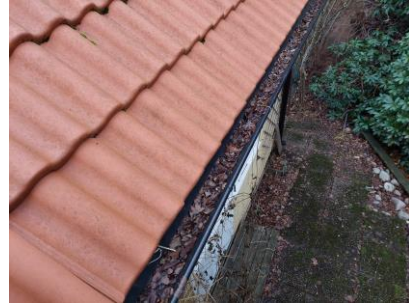
Hängrännor

Det ligger skräp i hängrännorna.
Se riskanalys.

Igensatta hängrännor innebär en risk för fuktrelaterade skador på fasaden och takkonstruktionen då dessa kan svämma över.

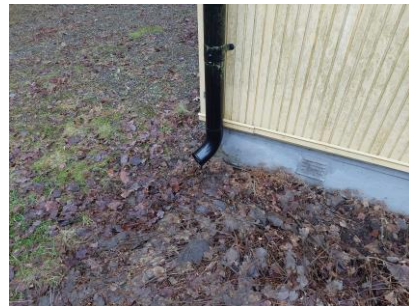
Vattnet från stuprören leds inte bort från huskroppen.
Se riskanalys.

Stuprör som inte är anslutet till en markledning, eller att vattnet på annat sätt leds bort, medför en ökad fuktbelastning mot huskroppen med risk för fuktskador som följd.

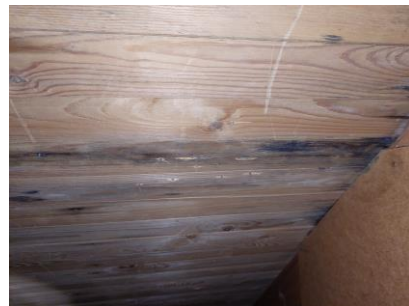
Vind

Mikrobiell påväxt på underlagstaket noteras.
Se riskanalys.

Den mikrobiella påväxten på underlagstaket indikerar att vinden har tillförts fukt inifrån bostaden i den omfattningen att mikrobiell tillväxt varit möjlig.

Då varm fuktig luft från bostaden under den kalla delen av året stiger upp till ett kallare utrymme, kan kondensering uppstå på underlagstaket med mögelpåväxt som följd.

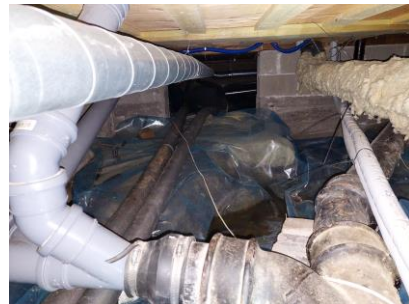
Krypgrund

Krypgrunder är en så kallad riskkonstruktion.
Se riskanalys.

Del av utrymmet kunde inte besiktigas p.g.a. trång
passage och vatten stående ovan plasten vid denna
plats – se bild.

En krypgrund är en känslig konstruktion ur fuktsynpunkt sett, bland annat beroende på årstidsvariationer i temperatur/ luftfuktighet och fuktbelastning från marken. Fuktbelastningen i en krypgrund är som störst sommartid då varm luft tar sig in via sockelventilerna och kyls ned. Varm luft kan bära mera fukt än kall luft. Hög fuktbelastning leder ofta till mögeltillväxt med luktproblem som även kan ta sig in i bostaden.

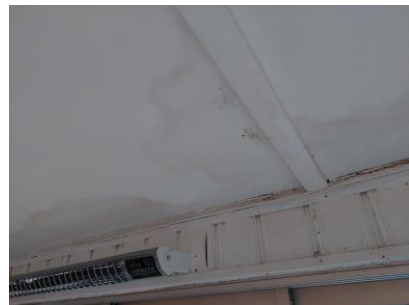
Uterum

Fuktrosor noteras på innertaket.
Detta kan knytas till innan taket lades om 2012 –
ägarens anm.

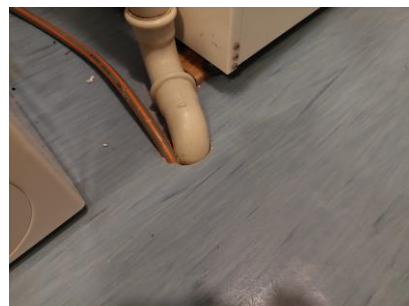
Tvättstuga/pannrum

Utrymmet har ett äldre ytskikt/ tätskikt.

Golvbrunnarna ligger under/är täckta av våtrumsmattan.

Då funktionen som innebär att tätskiktet ska vara vattentätt p.g.a. av ålder är nedsatt, samt övriga noterade brister finns risk för befintliga eller framtida fuktrelaterade skador i omkringliggande konstruktioner.

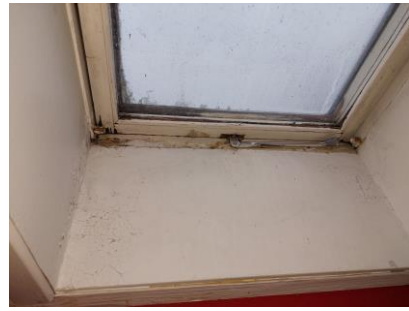
Hall/passage

Fukt och missfärgning noteras vid takfönstret.
Se riskanalys.

Noterad fukt innebär en risk för att även bakomvarande konstruktioner har skador.
