# Besiktningssprotokoll

Anticimex Överlåtelsebesiktning av småhus - nivå 2

Fastighetsbeteckning: Skanör 5:77	
Fastighetsägare: Monica Nilsson	
Fastighetsadress: Jungmansgången 15	
Postnummer: 239 31	Ort: Skanör

Besiktningdatum: 2023-09-22	Protokollnummer: 67856558
Temperatur: 17 °C	Väderlek: Halvklart
Tekniker: Ulf Wadst	
E-post: ulf.wadst@anticimex.se	
Kontor: Malmö	
Närvarande: Monica Nilsson: Ägare. Jan Nilsson: Anhörig till ägaren.

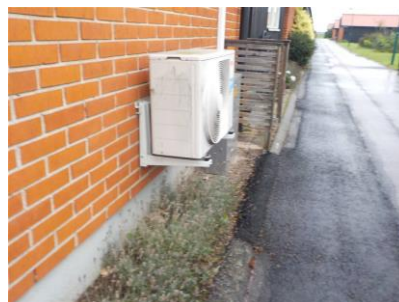
Kondensvatten från luftvärmepumpars utedelar leds inte bort från husgrunden.

Detta medför ökad risk för att vatten tränger in i anslutande konstruktioner, vilket i sin tur kan leda till fuktrelaterade skador. Observera att besiktning av byggnadens värmesystem eller värmepumpen inte har ingått i uppdraget.

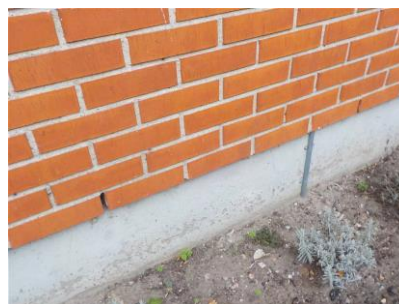
Mindre färg/yttsläpp och tunna sprickor förekommer på sockeln.

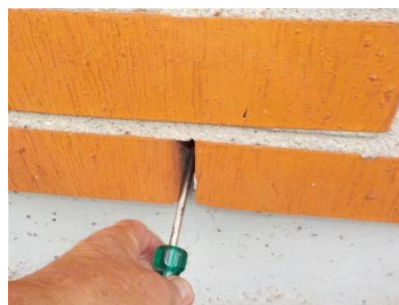
Enstaka mindre åldersrelaterade otätheter förekommer i tegelfogar.

Man kan med fördel komplettera med s.k. gnagarnät i öppna ventilationsfogar i tegelfasaden.

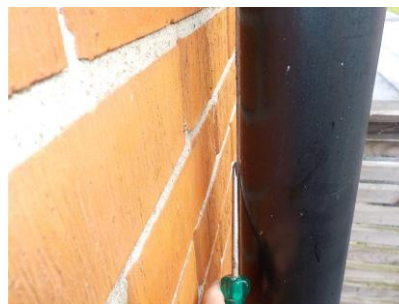
Fals på stuprör mot öster vänd in mot fasaden.

Dock rätt utförande med tanke på byggår.

Falsen på stupröret kan med fördel vändas ut från fasaden för att lättare se om röret blivit skadat efter vinterns påfrestningar samt för att undvika skador på fasad vid ett eventuellt läckage.

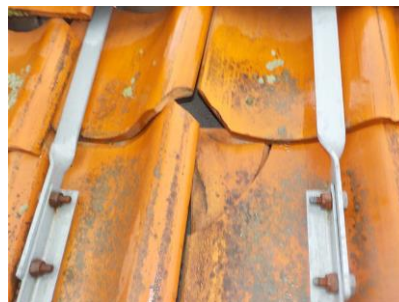
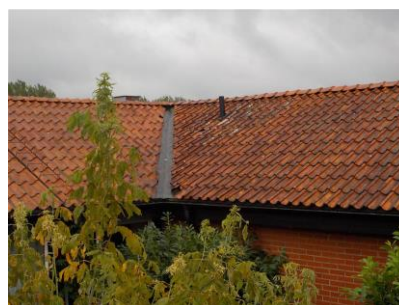
Yttertaket är äldre/original från år 1969.

Takpannor, plåtdetaljer och underlagspapp har enligt vår bedömning en begränsad livslängd.

Eftersom husets taktäckning är äldre har det ett minskat motstånd mot vatteninträngning. Detta i sin tur kan leda till fuktskador på träläkt och vidare ner i underliggande konstruktioner.

Uppe vid nocken intill takstege/skorsten samt på vinkeldel mot väster finns några skadade takpannor. En del takpannor intill vinkelränna mot nordväst bedöms ligga i oordning.

Vi rekommenderar att en takentreprenör kontaktas för vidare bedömning samt lämpliga åtgärder.

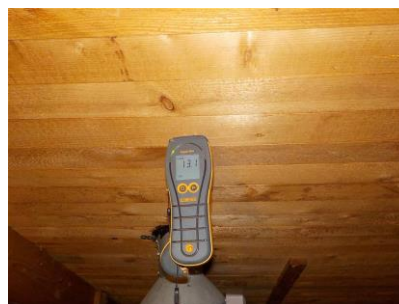
Vid kontroll av vinden uppmättes fuktvärden under kritisk fuktnivå för mikrobiell tillväxt.

Fuktkvoten i underlagstak/takbjälkar uppmättes vid besiktningsstillfället till ca 13 %.

Det finns risk för mikrobiell tillväxt om den relativa fuktigheten (RF) i den omgivande luften är över 75 %. I furuvirke motsvarar det en fuktkvot (FK) på 17 %.

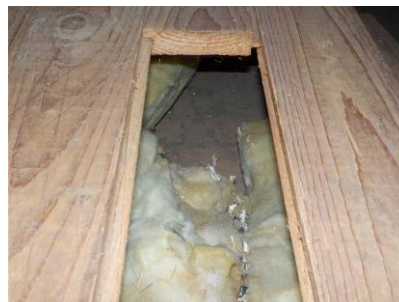
Varierande tjocklek på bjälklagsisolering.  
Isolering saknas till en del i anslutning till invändig vindslucka.  
(Komplettera/rätta till isolering)

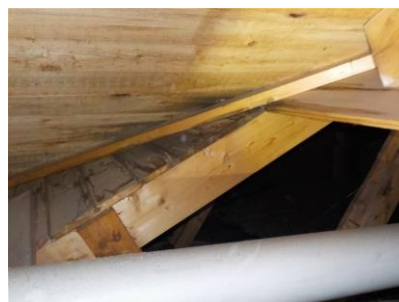
Tecken på mindre inläckage/uppfuktning finns på takbrädor i anslutning till utvändig vinkelränna mot nordväst.  
Orsak, omfattning samt lämpliga åtgärder bör utredas vidare i samband med åtgärder gällande yttertak.  
(Se även rubrik tak).

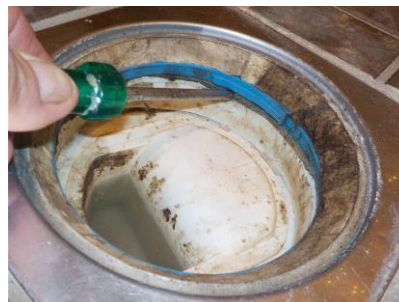
Golvbrunnsmanschetten sticker ut under klämringen vilket inte följer brunnstillverkarens monteringsanvisning. Klämringen är inte helt nertryckt/pressad i brunnssätet.

När tätskiktet är felmonterat i golvbrunnen innebär det en ökad risk för fuktskador. Vatten kan tränga ner i omkringliggande konstruktioner med fuktrelaterade skador som följd.

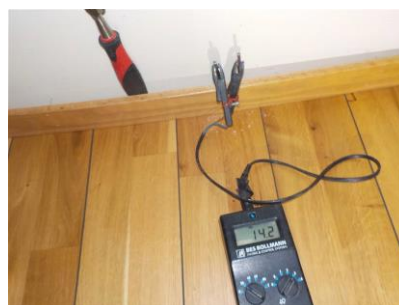
Vid fuktkontroll i syll/väggregel uppmättes mot söder en fuktkvot på 12,1 %.

Mot norr uppmättes en fuktkvot på 14,2 %.

Syllreglar ligger nedsänkta i förhållande till invändig golvnivå.

Det finns risk för mikrobiell tillväxt om den relativa fuktigheten (RF) i den omgivande luften är över 75 %. I furuvirke motsvarar det en fuktkvot (FK) på 17 %.

Utifrån erfarenhet av hus byggda på 60-talet finns risken att syllarna är träskyddsbehandlade i någon form och i vissa fall försedda med otillräckligt fuktskydd.
