# Besiktningssprotokoll

Anticimex Försäkringsbesiktning – nivå 2

Fastighetsbeteckning: Björnö 1:140	
Fastighetsägare: Johan Erik Bruno Bojs	
Fastighetsadress: Lillsvängen 12	
Postnummer: 134 67	Ort: Ingarö

Besiktningdatum: 2023-11-16	Protokollnummer: 67960573
Temperatur: 0 °C	Väderlek: Mulet
Tekniker: Peter Scibor	
E-post: peter.scibor@anticimex.se	
Kontor: Stockholm Syd	
Närvarande: Anställd till fastighetsägaren

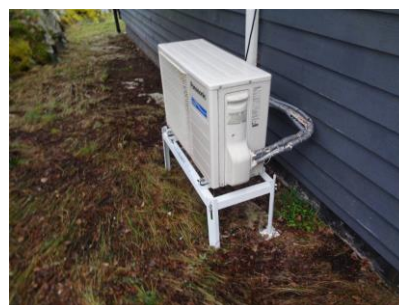
Kondensvatten från luftvärmepumparnas utedel leds inte bort från husgrunden.

Detta medför ökad risk för att vatten tränger in i anslutande konstruktioner, vilket i sin tur kan leda till fuktrelaterade skador. Observera att besiktning av byggnadens värmesystem eller värmepumpen inte har ingått i uppdraget.

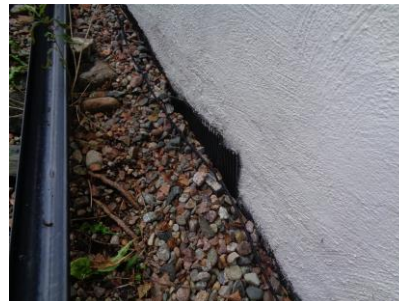
Utvändigt fuktskydd ligger delvis oskyddat ovan mark och saknar topplist.

Risk finns att det utvändiga fuktskyddet skadas och funktionen försämras.

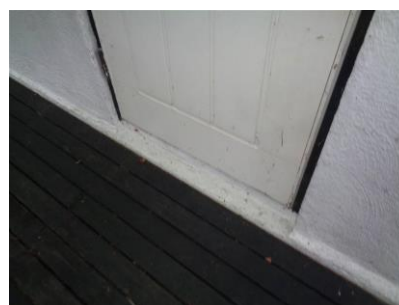
Tröskelbleck saknas under dörr.

Mindre underhållsbehov noteras på dörr.

Avsaknad av tröskelbleck medför att det finns risk för att vatten kan rinna in och orsaka fuktskador på tröskel och/eller i kringliggande vägg och bjälklag.

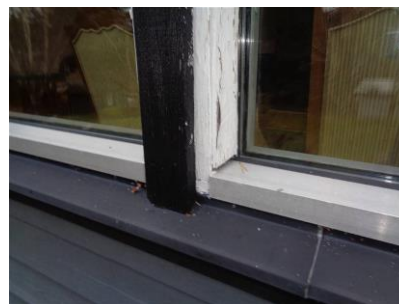
Fönster är ställvis i behov av målning/underhåll.

Fönsterbågar och fönsterkarmar där målningsbehov finns riskerar att få fukt- och rötskador på grund av sämre vattenavvisande förmåga.

För att öka livslängden på fönster rekommenderas målning och underhåll.

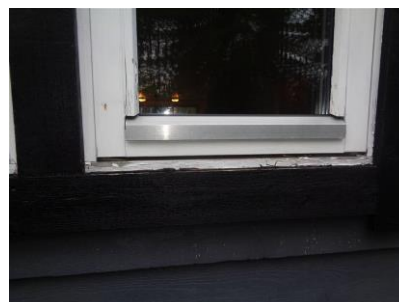
Fönsterbleck/Överbleck saknas delvis på fönster.

Avsaknad av fönsterbleck medför en ökad risk för att vatten kan rinna in och orsaka fuktrelaterade skador i omkringliggande konstruktioner.

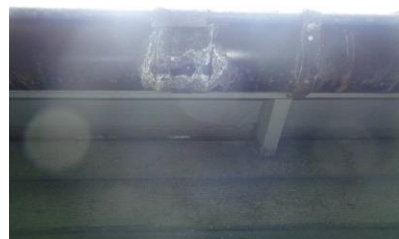
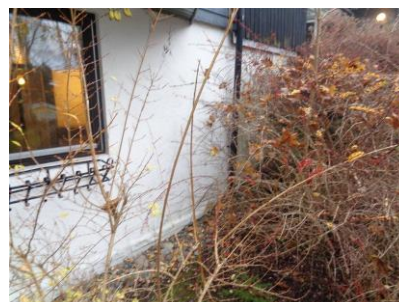
Hängrännor lutar delvis undermåligt och noteras med spår efter läckage i skarv.

När hängrännor har en felaktig lutning (bakfall) finns risk att regnvatten svämmar över vilket i sin tur kan leda till fuktskador på fasad och sockel.

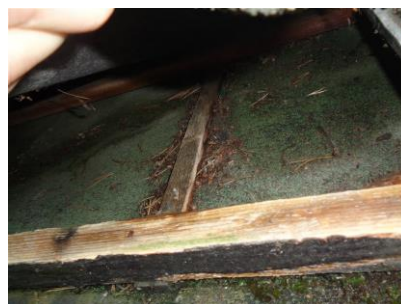
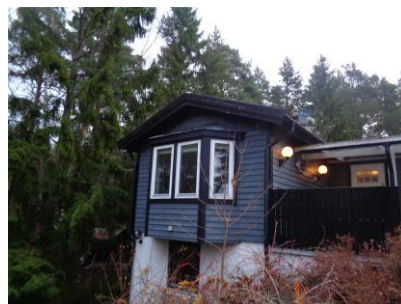
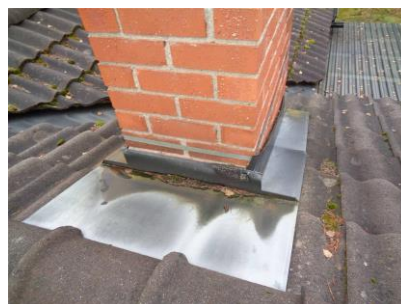
Yttertaket och plåtar är äldre.  
Trasig takpanna noteras vid rännedal.  
Underhåll av vindskivor förekommer.  
Otätheter noteras runt skorsten.

Takpannor, plåtdetaljer och underlagspapp har enligt vår bedömning en begränsad livslängd. Eftersom husets taktäckning är äldre har det ett minskat motstånd mot vatteninträngning. Detta i sin tur kan leda till fuktskador på träläkt och vidare ner i underliggande konstruktioner.

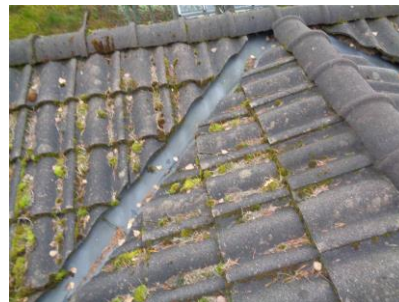
Mosspåväxt finns på takpannor.

Mossa som växer på taket kan leda till att taktäckningen har ett minskat motstånd mot vatteninträning. Detta i sin tur kan leda till fuktskador på träläkt och takkonstruktionen vilket kan resultera i mikrobiella skador (angrepp av mikroorganismer).

För att öka livslängden på taket rekommenderas att mossan tas bort från takpannorna.

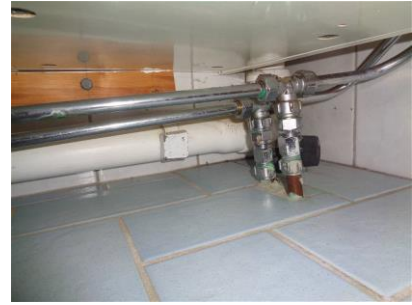
Våtutrymmet har äldre yt-/tätskikt och golvbrunn.  
Rör genomföringar finns i golv i utrymmet.  
Avluftningsrör avslutas i utrymmet.  
Wc stolen är lös.

Eftersom funktionen, som innebär att ytskiktet/tätskiktet ska vara vattentätt, kan vara nedsatt finns en ökad risk att vatten tränger igenom ytskiktet/tätskiktet med vattenskador i omkringliggande konstruktioner som följd.

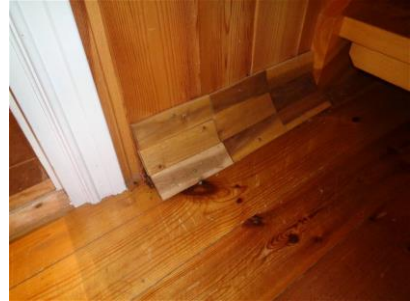
Avloppsrör från wc stol noteras delvis i golv/väggvinkel utrymmet.

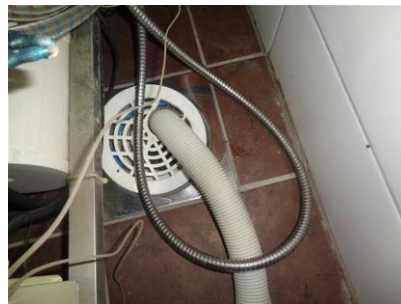
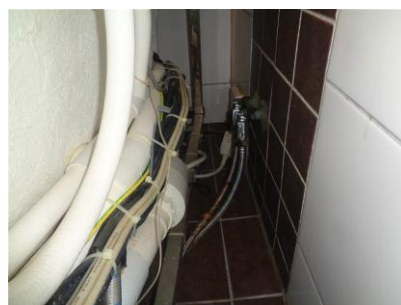
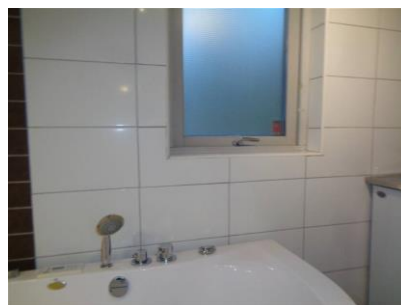
Golvbrunnen under badkaret är placerad för nära vägg.  
Rör genomföringar i vägg i kommod och bakom badkaret saknar väggbrickor.  
Fönster olämpligt placerat i badzon.

Eftersom funktionen, som innebär att ytskiktet/tätskiktet ska vara vattentätt, kan vara nedsatt finns en ökad risk att vatten tränger igenom ytskiktet/tätskiktet med vattenskador i omkringliggande konstruktioner som följd.
