# Besiktningssprotokoll

Kompletterande besiktning  
Anticimex försäkringsbesiktning

Fastighetsbeteckning: Björnö 1:140	
Fastighetsägare: Johan Erik Bruno Bojs	
Fastighetsadress: Lillsvängen 12	
Postnummer: 134 67	Ort: Ingarö

Besiktningdatum: 2024-04-18	Protokollnummer: 68232644
Temperatur: 3 °C	Väderlek: Mulet
Tekniker: Mikael Modén	
E-post: mikael.moden@anticimex.se	
Kontor: Stockholm Syd	
Närvarande: Hantverkare.

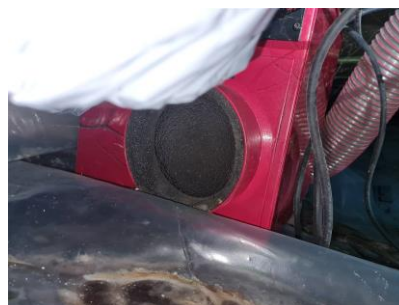
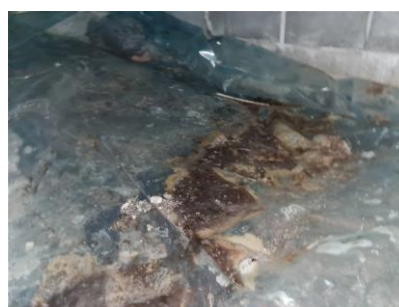
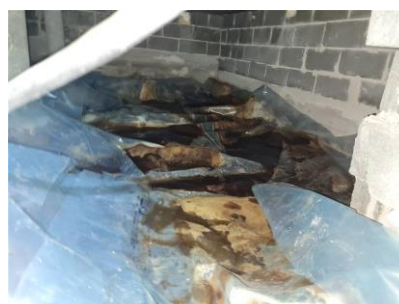
Vid besikningstillfället noteras att det finns en sorptionsavfuktare installerad i krypgrundsutrymmet. Vid besikningstillfället var den i drift. Bedömning görs att den inte blivit servad på flera år. Luftfiltret är helt igensatt med smuts.

Avfuktaren är i direkt behov av en service.

I övrigt noteras det att det tidvis kommit in vatten längs berget som sedan hamnat på ovansidan av plastfolien. Det står nu kvar vatten på delar av plastfolien, vilket gör att energianvändningen för avfuktaren ökar. Plastfolien behöver sannolikt delvis läggas om och åtgärder bör utföras så att det inte kommer mer vatten på ovansidan av plastfolien där det finns lågpunkter på berget.

Fuktkvoter i undersida bjälklag uppmättes upp till cirka 14 %.

Kontakta en fackman och servicetekniker för vidare kontroll och åtgärd.
