ÖVERLÅTELSEBESIKTNING

Säljklar Total med fuktmätning

TYRESÖ KUMLA 3:1551

Knektvägen 9 A
135 55 TYRESÖ

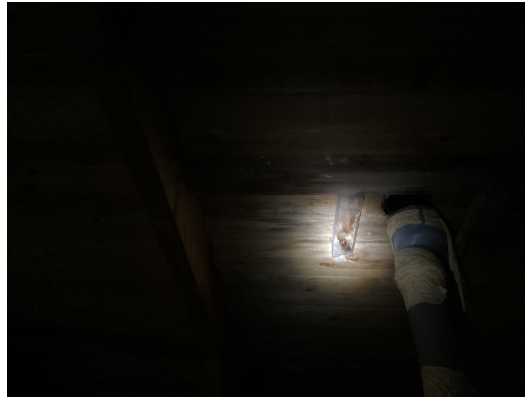
Nockvind

Missfärgningar.

Då missfärgningar har observerats, finns det risk att man har skador i konstruktionen. Dessa missfärgningar var torra vid besiktningstillfället.

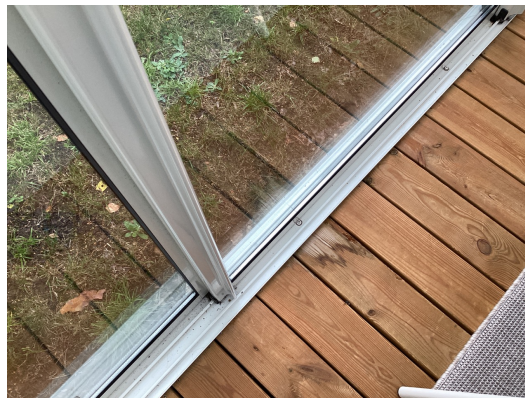
Uterum

Missfärgningar.

Då missfärgningar har observerats, finns det risk att man har skador i konstruktionen. Dessa missfärgningar var torra vid besiktningstillfället.

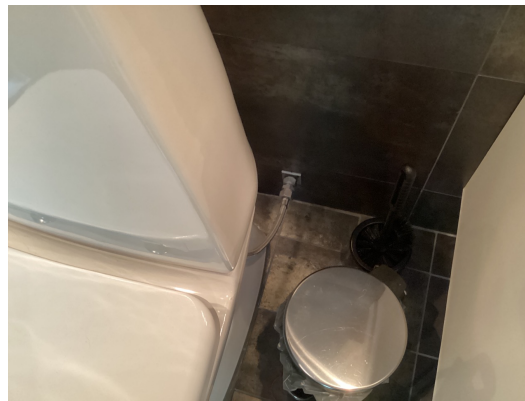
Badrum

Rör genomföringar i våtzone 1.

Då rör genomföringar finns i våtzone 1, finns det risk att fukt kan tränga in i angränsande konstruktionen och där orsaka fuktrelaterade skador.

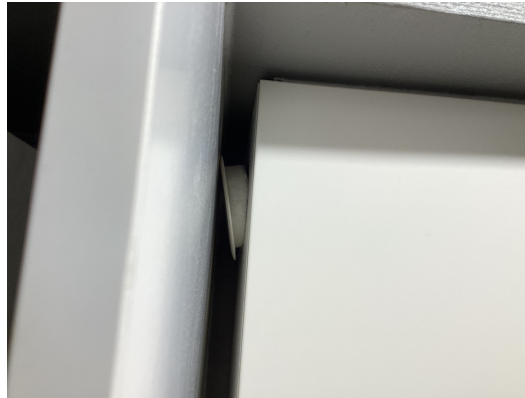
Tvättstuga

Bristfällig placering av frånluft.

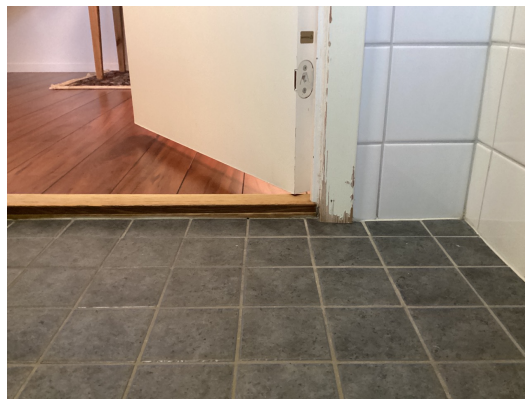
Duschrum

Trä som ligger diktan klinkers.

Trä som är monterat dikt an klinkers har benägenhet att kapillärt suga vatten med rötskada som följd.

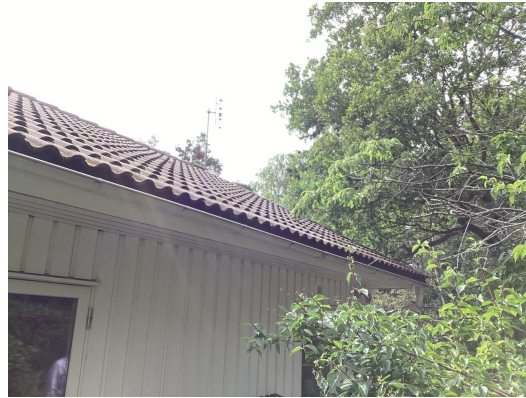
Växtlighet ovan panntak.

Växtlighet ovan panntak kan påverka takets livslängd, detta då frö och mindre grenar blåser in under pannorna och samlas vid läkten och därigenom ökar fuktstatusen på papp och läkt.

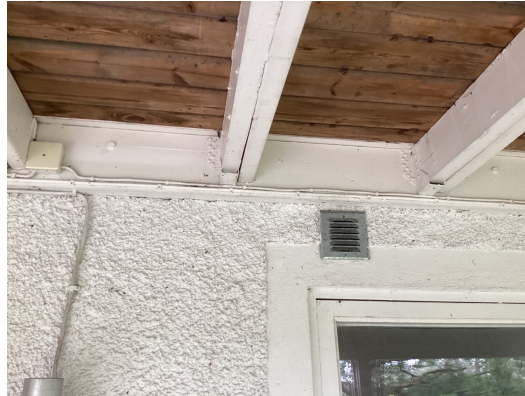
Framsida**Frånluft från våtutrymme mynnar från fasad.**

Då frånluft från våtutrymme mynnar under takfot finns det risk att förhållandena i vindsutrymmet samt dess konstruktioner har förändrats så att man kan uppnå en förhöjd fuktstatus. Detta kan i sin tur orsaka att varm och fuktig luft kondenserar mot kalla ytor, vilket medför en risk att fuktrelaterade skador kan uppstå eller har uppstått.

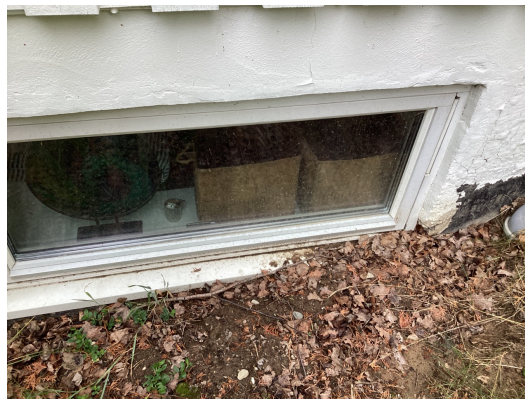
**Utvändigt Grundmur****Allmänt****Fönster under mark.**

Eftersom fönster finns placerade i ljusgårdar med bristfällig dränering/avlopp kommer dessa fönster få en högre fuktstatus vid kraftig nederbörd.

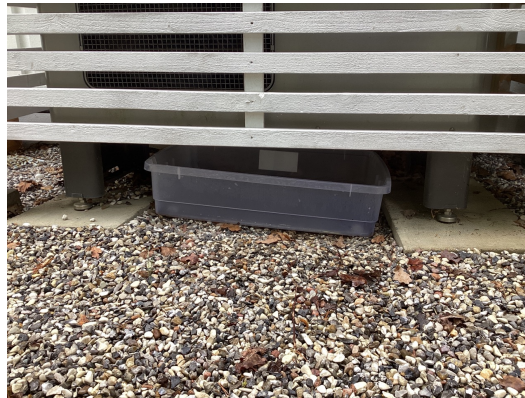
Avrinning från värmepump intill grundmur.

Kondensvatten från värmepump som inte leds bort ökar risken för förhöjd fuktstatus i grundkonstruktionen.

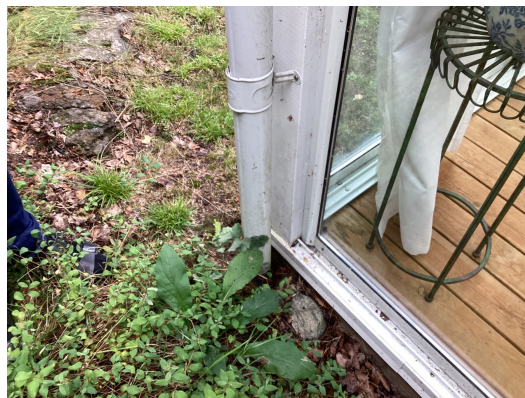
Uterum

Avrinning från stuprör intill grundmur.

Då vatten från stuprör inte leds bort genom dagvattenledningar eller stenkistor, finns det risk att vattnet tränger in i grundkonstruktionen och orsakar förhöjd fuktstatus.

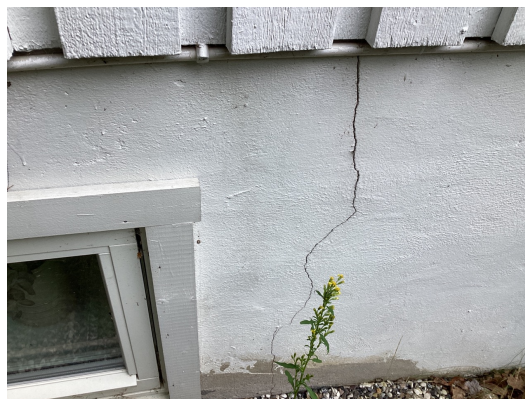
Väst

Spricka i grundmuren.

Då det finns sprickor i grundmuren är det risk att vatten kan tränga in i dessa och orsaka skador som vintertid fryser och förvärrar skadan.

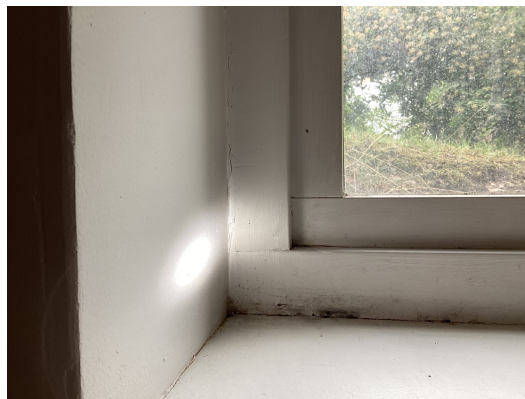
Sovrum 4

Mikrobiella missfärgningar.

Då mikrobiella missfärgningar har observerats finns det risk att det finns skador i konstruktionen.

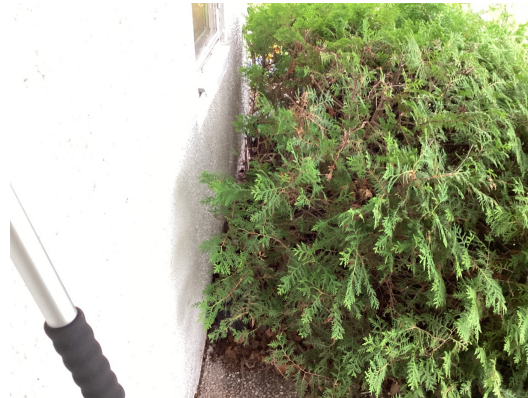
Utvändigt Grundmur**Allmänt****Rabatter och gräsmatta mot grundmur.**

Av erfarenhet vet man att problem kan uppstå i fasad / grundmur samt dräneringssystem då jord finns intill byggnaden. Jord binder fukt så en förhöjd fuktbelastning drabbar angränsande konstruktion.
