Besiktningssprotokoll

Anticimex Försäkringsbesiktning – nivå 1

Fastighetsbeteckning: Odenslunda 1:531	
Fastighetsägare: Ola Tage Amphan	
Fastighetsadress: Fruängsvägen 16	
Postnummer: 194 52	Ort: Upplands Väsby

Besiktningdatum: 2023-11-08	Protokollnummer: 67954538
Temperatur: 5 °C	Väderlek: Regn
Tekniker: Fredrik Carlsson	
E-post: fredrik.carlsson@anticimex.se	
Kontor: Stockholm Norr	
Närvarande: Fastighetsägare

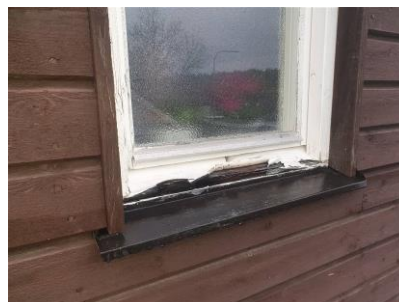
Rötskador finns i fönsterkarm på gavel mot garaget.

Rötskadorna kan bero på olika saker, exempelvis bristfälligt underhåll, bakfall på fönsterbleck, målning, skruvar och beslag etc.

Vi rekommenderar en fördjupad undersökning för att bedöma orsak och omfattning.

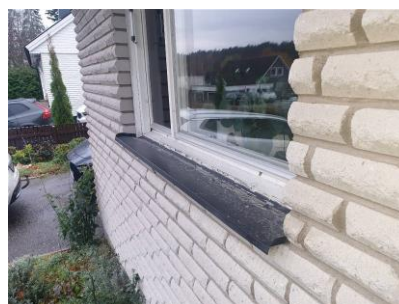
Fönsterbleck lutar fel på vissa fönster.

Eftersom fönsterblecken lutar åt fel håll finns risk att vatten rinner in i väggen vilket i sin tur kan leda till fuktskador i väggkonstruktionen.

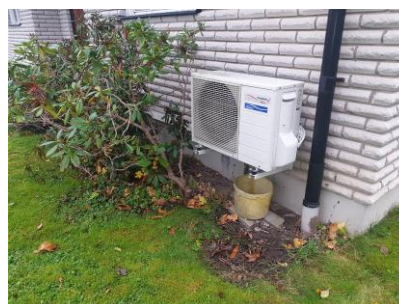
Lövsilar finns inte.

När det saknas lövsilar så finns det risk att det blir stopp i dagvattenledningen.

För att hindra stopp i dagvattenledningar rekommenderas komplettering av lövsilar.

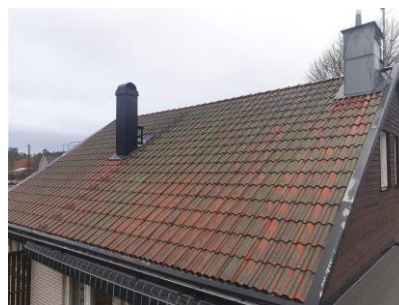
Yttertaket är äldre.

Takpannor, plåtdetaljer och underlagspapp har enligt vår bedömning en begränsad livslängd. Eftersom husets taktäckning är äldre har det ett minskat motstånd mot vatteninträngning. Detta i sin tur kan leda till fuktskador på träläkt och vidare ner i underliggande konstruktioner.

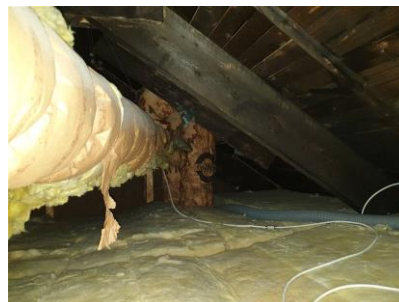
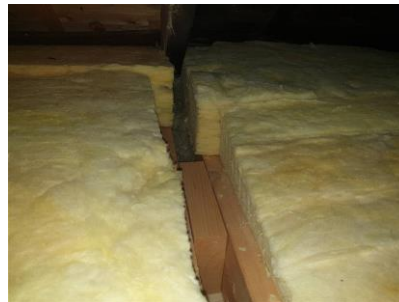
Vinden är besiktigad från luckan då spång saknas.

- Isoleringen är ojämn, risk finns för kondensfukt vintertid.
- Delar av råsponten och takstolar är målade. En mindre missfärgning/mikrobiell påväxt noteras på delar av råsponten.
- Lokala fuktrosor noteras vid genomföring.

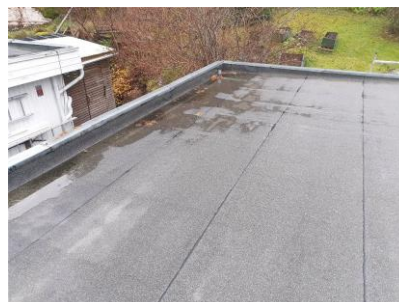
Inbyggd takbrunn och stuprör.

Eftersom vatten från taket avleds med inbyggda takbrunn och delvis invändiga stuprör finns en ökad risk för fuktskador i omkringliggande konstruktioner. Vanliga orsaker till fuktskador är läckage i skarvar stuprör eller igensatta takbrunnar.

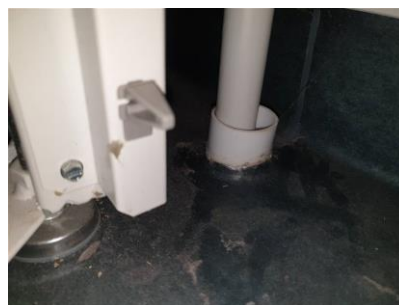
Uppvik av plastmattan på röret vid inkommande vatten är bristfälligt. Detta avviker från bransch standard.

Vid fuktindikering som utfördes i utrymmet noterades inga avvikelser.
