BESIKTNINGS PROTOKOLL

Anticimex Försäkringsbesiktning – nivå 1

SOLSIDAN 19:19

ENBÄRSSTIGEN 3B
133 36 SALTSJÖBADEN

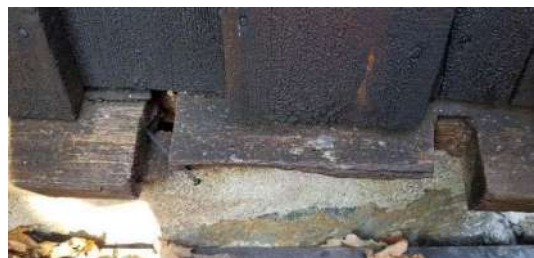
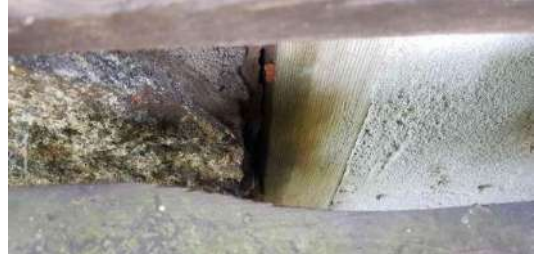
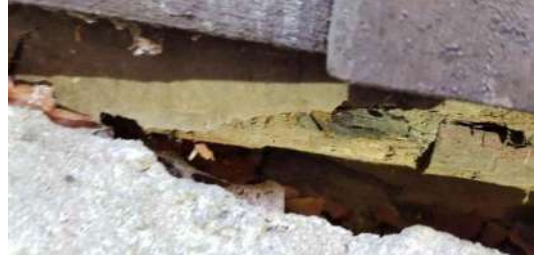
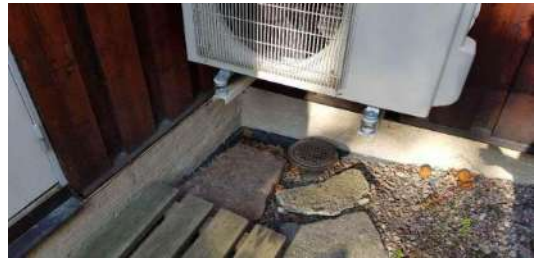
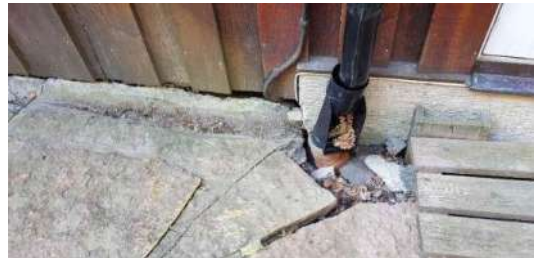
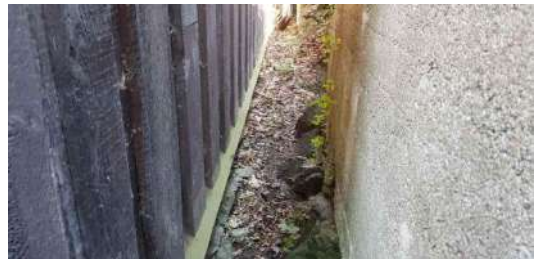
Sockel /mark /krypgrund

Otättheter finns i sockel på ovansidan av äldre delen av huset. Samt några mindre lokala rötskador i syll, baksida lokalt, samt gavel lokalt på äldre byggnaden(vid urtag i offerbräda).
Marken/berget lutar in under huset.

För att konstatera orsak till och omfattning av rötskador samt otättheter i sockel, synlig fukt i grunden, rekommenderas att en fördjupad undersökning utförs i samband med åtgärd av hantverkare/fackman.

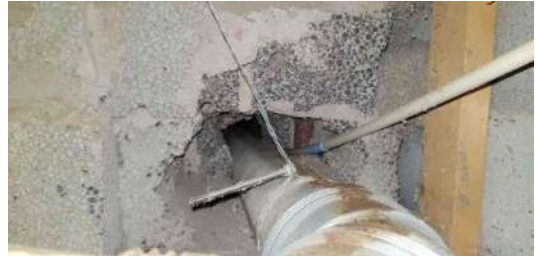
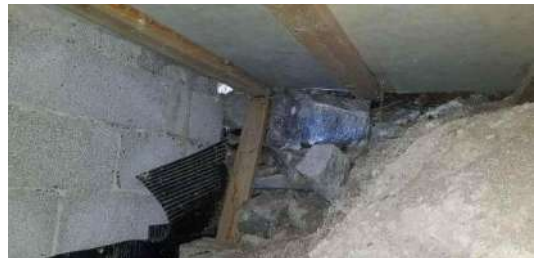
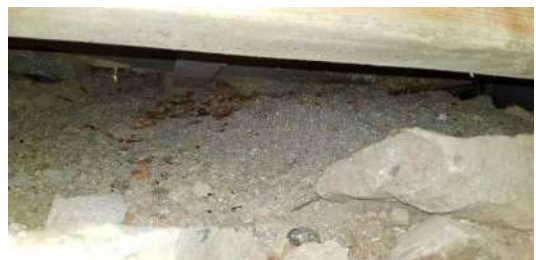
Krypgrund under matrum/kök har besiktigats, men den borte delen av grunden under sällsrum har ej besiktigats då murstensstocken är i vägen och inspektionslucka saknas. Bakkant av torpargrund/stenfot är ej besiktningbar pga låg höjd."

Uteluftsventilerade krypgrunder med bjälklag av organiskt material har ofta fuktskador. Befintlig krypgrund har inte kunnat besiktigas eftersom ingen inspektionslucka finns till grunden. För att kunna konstatera om befintlig krypgrund har fuktskador rekommenderas att en lucka tas upp så att grunden blir besiktningbar. Befintlig torpargrund/stenfot (närmast berget) har inte kunnat besiktigas då den ej är krypbar. Golvbjälklaget ovan denna riskerar på grund av naturlig fuktpåverkan att drabbas av fuktskador. Detta i sin tur kan leda till mikrobiella skador (angrepp av mikroorganismer) som kan resultera i att mikrobiell lukt sprids till boendemiljön.

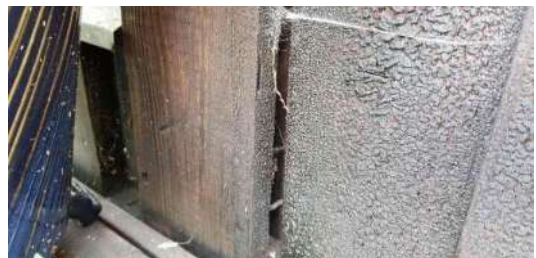
Fasad

Glipa finns lokalt i panelen(gavel äldre delen)

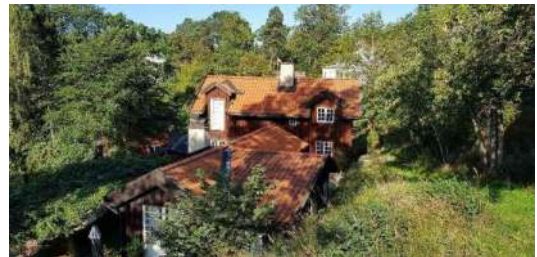
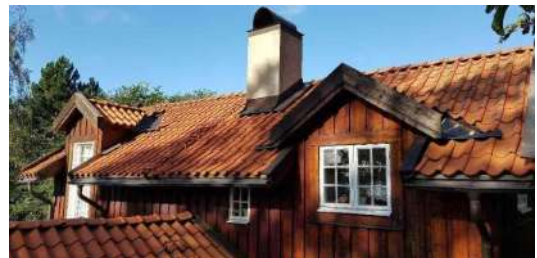
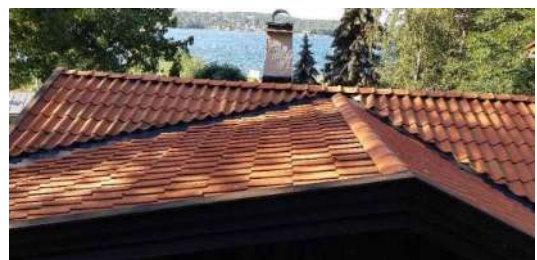
Tak

Inget att notera.
