Besiktningssprotokoll

Anticimex Försäkringsbesiktning – nivå 1

Fastighetsbeteckning: Nödinge 45:3	
Fastighetsägare: Zerisenai Sanny Alemseghed	
Fastighetsadress: Klockarevägen 12b	
Postnummer: 449 30	Ort: Nödinge

Besiktningdatum: 2023-05-30	Protokollnummer: 67616154
Temperatur: 16 °C	Väderlek: Sol
Tekniker: Liselotte Larsson	
E-post: liselotte.larsson@anticimex.se	
Kontor: Göteborg	
Närvarande: -Fastighetsägaren.

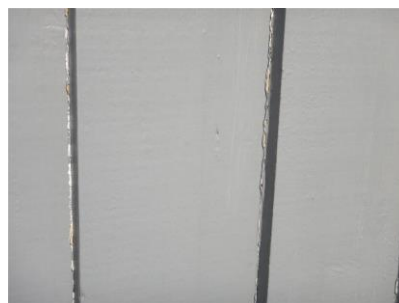
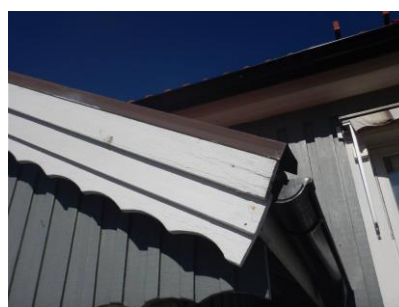
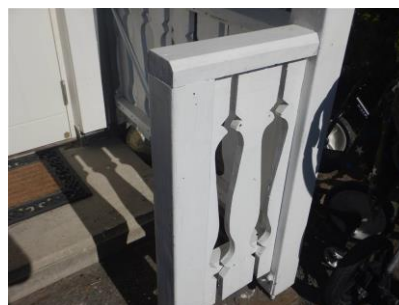
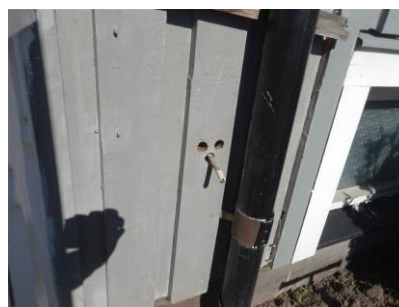
Fasadpanelen på husets entrésida är i behov av förbättringsmålning/underhåll. Vindskivor samt räcken på farstuvisten har även ett målningsbehov.

Fasadbeklädnad och träkonstruktioner där målningsbehov finns riskerar att få fukt- och rötskador på grund av sämre vattenavvisande förmåga.

Hål i fasadpanelen bör tätas. Tidigare placering av värmepump.

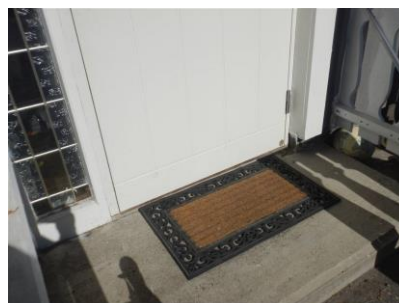
Tröskelbleck saknas under dörr.

Avsaknad av tröskelbleck medför att det finns risk för att vatten kan rinna in och orsaka fuktskador på tröskel och/eller i kringliggande vägg och bjälklag.

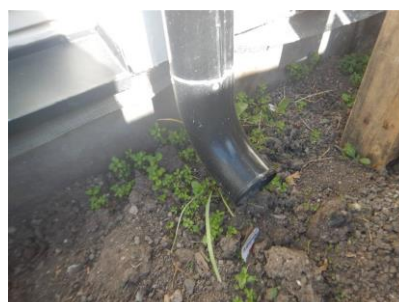
Stuprören från farstukvisten är inte anslutna till markledning.

Stuprör som inte är anslutet till markledning kan medföra en ökad fuktbelastning på grundmur/sockel som i sin tur kan leda till fuktrelaterade skador.

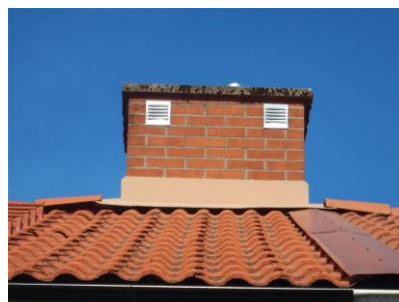
Plåtar på takhuvar ansluter bristfälligt mot intilliggande takpannor.

Brister i utvändiga taktäckningen kan leda till att regn- eller smältvatten tränger ner i underliggande takkonstruktion och orsakar fuktrelaterade skador.

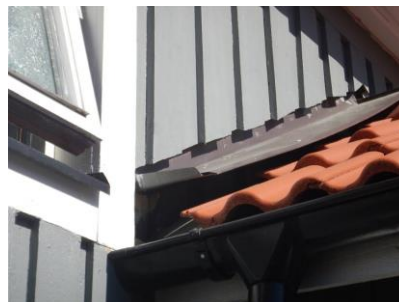
Anslutningen mellan farstukvistens tak och husvägg är bristfälligt utförd.

Detta medför risk för att regnvatten kan rinna in mellan anslutningen och väggen, vilket i sin tur kan leda till mikrobiella skador (angrepp av mikroorganismer) i tak- och väggkonstruktioner.

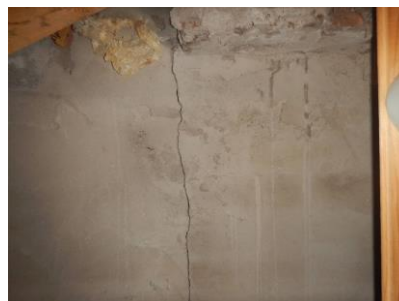
Spricka noterades i vägg mot grannen. Se vidare rubrik Entréplan/Allmänt angående lutningar i golv.

Då huset är äldre är det inte ovanligt att golven lutar. Vill man med säkerhet ta reda på orsaken och omfattningen till de lutande golven samt spricka i vägg mot grannen som noterades på vinden så rekommenderas att en fackman kontaktas för en bedömning och åtgärd.

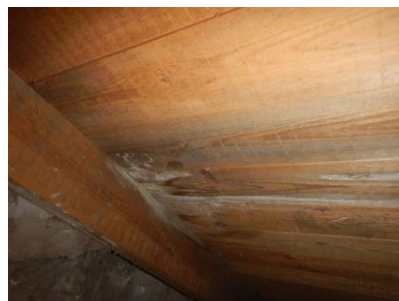
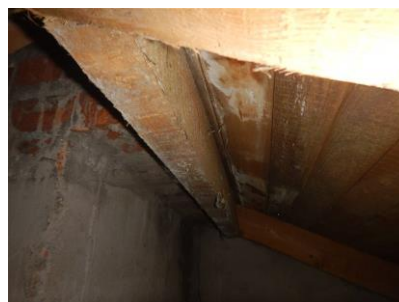
Missfärgningar noterades lokalt på undertaksbrädor. Då det är svårt att bedöma om dessa uppkom innan eller efter takomläggningen så rekommenderas att missfärgningarna markeras och hålls under uppsikt.

Upplevs missfärgningarna öka i omfång rekommenderas att kontakt tas med en fackman/takläggare för bedömning och åtgärd. Se även rubrik Utvändigt/Tak angående plåtar på takhuvor.
