Överlåtelsebesiktning

Överlåtelsebesiktning av fast egendom enligt jordabalken för säljare.

Strandvägen 4, 435 35 Mölnlycke

Objektsadress:	Strandvägen 4, 435 35 Mölnlycke
Fastighetsbeteckning:	Mölnlycke 1:41
Besiktning:	UTÖKAD
Uppdragsnummer:	AM20230324-01
Besiktningsman:	Andreas Magnusson, Besiktningsföretaget AB
Besiktningsdag:	2023-03-24
Övriga närvarande:	Fastighetsägare
Väderlek:	Regn, 7°C

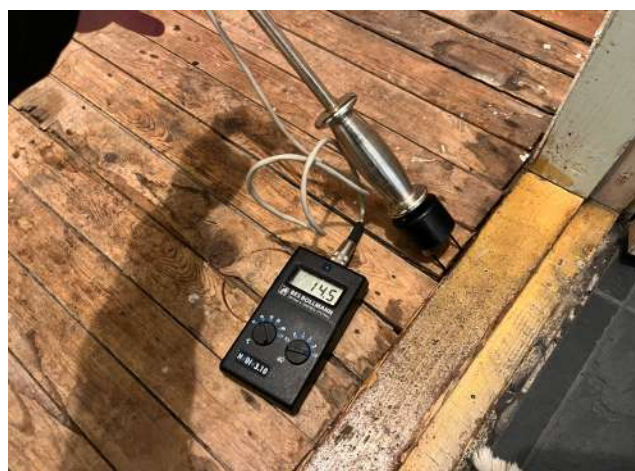
Matkällare	Vid fuktmätning som utfördes i tröskel till matkällare, uppmättes fuktkvoten till 14,5% och normal lukt upplevdes i utrymmet.
Rekommendationer	I dagsläget krävs ingen åtgärd. Om det med tid skulle uppstå avvikande lukt rekommenderas att allt organiskt material i direktkontakt med betongplattan tas bort.
