Besiktningssprotokoll

Anticimex Försäkringsbesiktning – nivå 2

Fastighetsbeteckning: Kyrkeryd 6:98	
Fastighetsägare: Carin Anna Ingegerd Jogenfors	
Fastighetsadress: Lybäcksvägen 57	
Postnummer: 566 31	Ort: Habo

Besiktningdatum: 2021-08-13	Protokollnummer: 66420154
Temperatur: 15°C	Väderlek: Halvklart
Tekniker: Tomas Odelrot	
E-post: tomas.odelrot@anticimex.se	
Kontor: Jönköping	
Övriga närvarande: Fastighetsägare

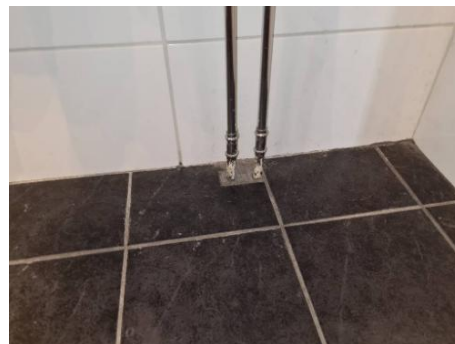
Souterrängplan / Dusch/Wc

Rör genomföring finns i golv.

Rör genomföringar i golvet medför en ökad risk för att vatten tränger ner i omkringliggande konstruktioner och orsakar fuktskador. Inte utfört enl branchregler.
