Besiktningssprotokoll

Anticimex Försäkringsbesiktning – nivå 1

Fastighetsbeteckning: Odenslunda 1:430	
Fastighetsägare: Mikael Kamil Nader Ahmadi	
Fastighetsadress: Sundsborgsvägen 99	
Postnummer: 194 53	Ort: Upplands Väsby

Besiktningdatum: 2022-06-30	Protokollnummer: 66999811
Temperatur: 23°C	Väderlek: Halvklart
Tekniker: Fredrik Carlsson	
E-post: fredrik.carlsson@anticimex.se	
Kontor: Stockholm Norr	
Övriga närvarande: Fastighetsägare

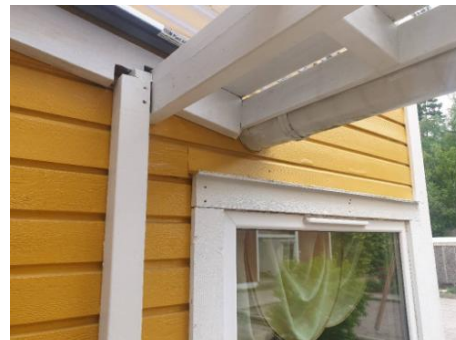
Lokala rötskador finns i fasadpanelen (övermålad). Fasaden på baksidan mot grannen är inte ommålad.

Rötskador i fasaden är ett tecken på bristande fuktskydd/hög fuktpåverkan, som även kan leda till fuktrelaterade skador i bakomliggande konstruktioner.

En fördjupad undersökning rekommenderas, kontakt med snickare och målare för bedömning av rötskadornas omfattning samt åtgärd.

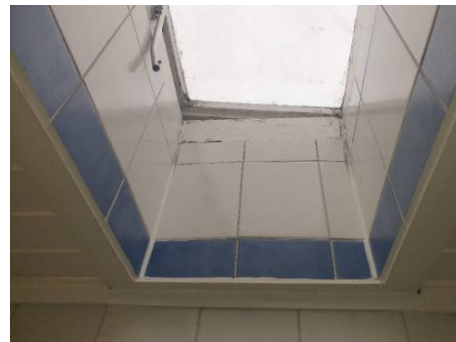
Äldre takfönster finns. Det äldre takfönstret har skador på ytskikten samt på underliggande konstruktion.

Det rekommenderas att en fördjupad undersökning görs för att fastställa orsak och omfattning samt lämplig åtgärd.

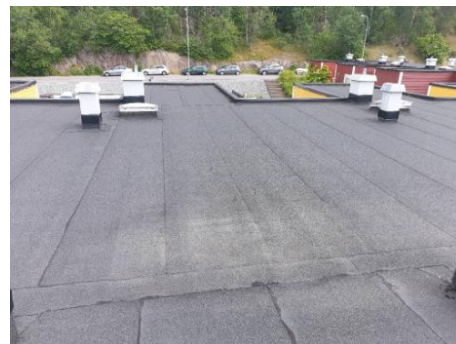
Takpappen är äldre.

Tätskiktet på ett platt/låglutande tak har enligt vår bedömning en begränsad livslängd. Eftersom takpappen är äldre har det ett minskat motstånd mot vattengenomträngning. Detta i sin tur kan leda till att takkonstruktionen drabbas av fuktskador.

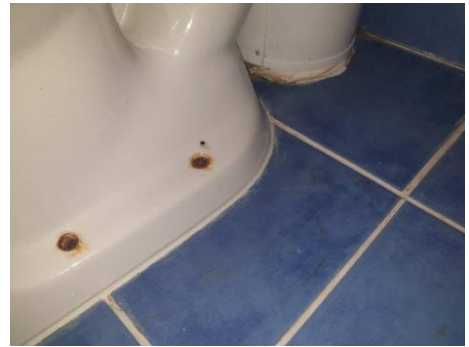
Misstänkt vattenskada finns i utrymmet.

- Klinkerplattor har spruckit runt wc-stolen.
- Rostiga skruvar till wc-stol
- Vid fuktindikering som utfördes intill wc-stolen noterades avvikelser.

Vi rekommenderar en fördjupad undersökning för att bedöma orsak och omfattning. Aktuellt försäkringsbolag för byggnaden bör även kontaktas för bedömning om skadan är ersättningsbar eller ej.
