Besiktningssprotokoll

Anticimex Försäkringsbesiktning – nivå 2

Fastighetsbeteckning: Kulramen 15	
Fastighetsägare: Karin Elisabeth Henja	
Fastighetsadress: Oskarsgatan 11	
Postnummer: 561 42	Ort: Huskvarna

Besiktningsdatum: 2022-05-03	Protokollnummer: 66890119
Temperatur: 8 °C	Väderlek: Klart
Tekniker: Kjell Johansson	
E-post: kjell.johansson@anticimex.se	
Kontor: Jönköping	
Närvarande: Fastighetsägare

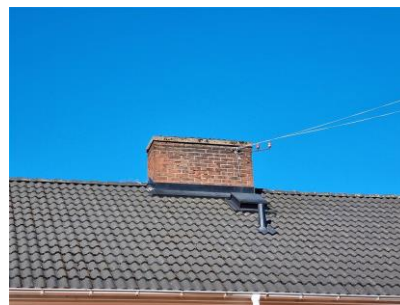
Skorstenen saknar väderskydd.

Väderskydd kan monteras för att skydda mot nederbörd som annars kan orsaka fuktskador och frostsprängning i skorstenen/ murstocken.

Vi rekommenderar att du kontaktar en fackman för att ta reda på hur och om ett väderskydd ska monteras.
