Besiktningssprotokoll

Anticimex Försäkringsbesiktning – nivå 1

Fastighetsbeteckning: Ekhagen 1:24	
Fastighetsägare: Tony Tobias Sörensson	
Fastighetsadress: Ekhagsvägen 4b	
Postnummer: 194 92	Ort: Upplands Väsby

Besiktningdatum: 2022-09-19	Protokollnummer: 67133959
Temperatur: 14 °C	Väderlek: Regn
Tekniker: Patrik Selvander	
E-post: patrik.selvander@anticimex.se	
Kontor: Stockholm Norr	
Närvarande: Fastighetsägare och mäklare

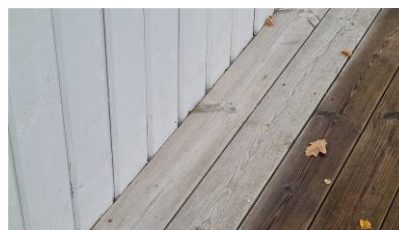
Trallen på altanen och balkongen är monterad med ett litet avstånd till fasadpanelen.

När trallen ligger mot fasadpanelen finns risk att smuts/löv lägger sig mellan altan/panel med fukt och rötskador som följd. Det är också svårare att underhålla panelen

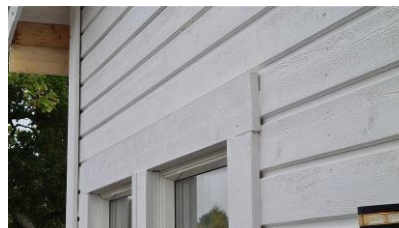
Överbleck saknas ovan dörr och fönsterfoder.

Avsaknad av bleck medför en ökad risk för att vatten kan rinna in och orsaka fuktrelaterade skador i omkringliggande konstruktioner.

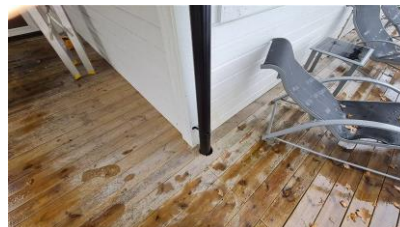
Lövsil saknas.

När det saknas lövsilar så finns det risk att det blir stopp i dagvattenledningen.

För att hindra stopp i dagvattenledningar rekommenderas komplettering av lövsilar.

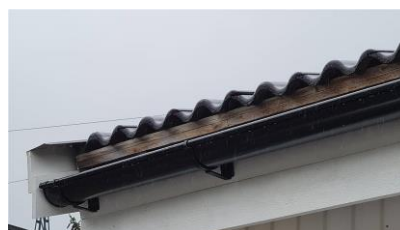
Yttertaket avsynat från mark då takstege saknas. Nedre läkt ligger oskyddad mot väta.

Risk finns att läkten med tiden blir rötskadat.

Det rekommenderas att skydda läkten med en plåt.

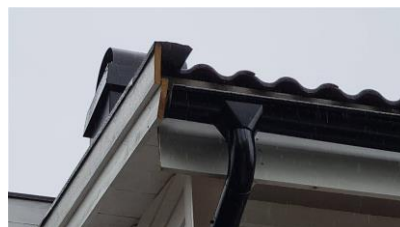
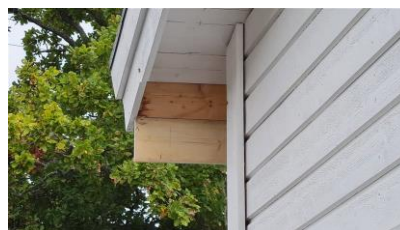
Omålat ändträ på vindskivor och takfortsskivor.

Träkonstruktioner där målningsbehov finns riskerar att få fukt- och rötskador på grund av sämre vattenavvisande förmåga. För att öka livslängden på fasadbeklädnaden rekommenderas målning och underhåll.

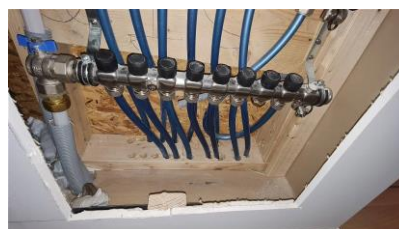
- ⚠ Rörlits saknar vattentät botten.

En rörlits ska ha en vattentät botten och vara försedd med skvallerrör. När det saknas ökar risken för att ett läckage inte upptäcks i tid. Det kan leda till fuktskador i omkringliggande konstruktioner.

Det rekommenderas att montera en vattenvarnare för att få en indikation på ett eventuellt läckage.

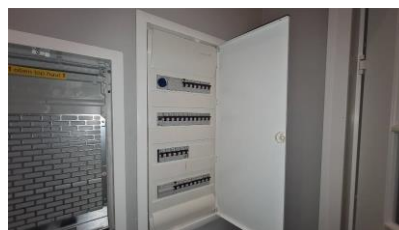
- ✎ Gruppförteckning saknas intill el-centralen

"Gruppförteckning" är en lista som ska vara placerad vid el-centralen. Den visar vilka säkringar som är anslutna till vilka armaturer, vägguttag och apparater. Den är också till för att underlätta vid felsökning och elarbeten.

Denna finns och skall sättas upp innan försäljningen.

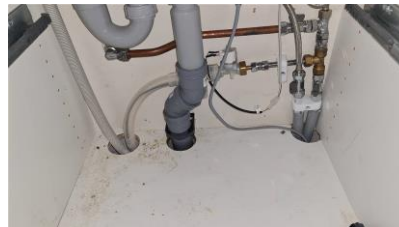
Fuktskydd saknas i diskbänksskåp.

Utan fuktskydd är det svårt att upptäcka läckage från rörledningar. Vatten kan då tränga in i omkringliggande konstruktioner och orsaka fuktskador.

För att upptäcka eventuella läckage, installera ett fuktskydd. Man kan med fördel även montera en vattenvarnare för att få en indikation på ett eventuellt läckage.

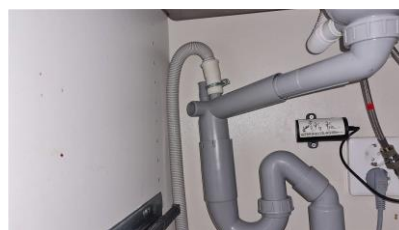
Diskmaskinens spilledning är inte uppfäst mot skåpstomme eller underkant på bänkskivan.

Risk finns att spilledningen på sikt nöts sönder/spricker när den rör sig när maskinen tömmer ut vatten, med fuktrelaterade skador som möjlig följd i omkringliggande konstruktioner.

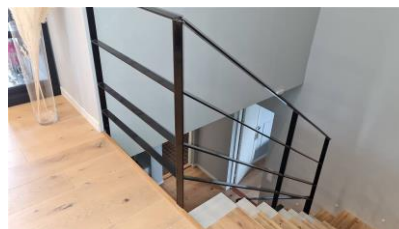
Fallskyddet intill trappen ej byggt enligt norm. Risk finns för fallolyckor.

Det rekommenderas att montera ett fallskydd.
