# Besiktningssprotokoll

Anticimex Försäkringsbesiktning – nivå 2

Fastighetsbeteckning: Dansjö 2:42	
Fastighetsägare:	
Fastighetsadress: Grännafora 1	
Postnummer: 342 63	Ort: Moheda

Besiktningsdatum: 2024-02-19	Protokollnummer: 68109969
Temperatur: 3 °C	Väderlek: Mulet
Tekniker: Ossian Möller	
E-post: ossian.moller@anticimex.se	
Kontor: Växjö	
Närvarande: Fastighetsägare Ossian Möller, Anticimex

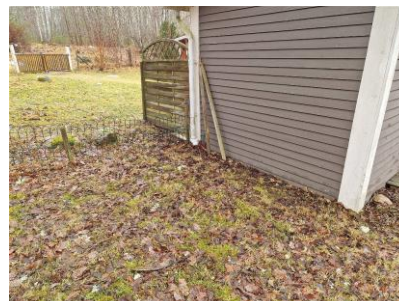
Marken lutar mot huset på framsidan samt mot tillbyggnaden.

Detta innebär en ökad fuktbelastning mot grunden/huset vilket i sin tur kan orsaka fuktskador i huset.

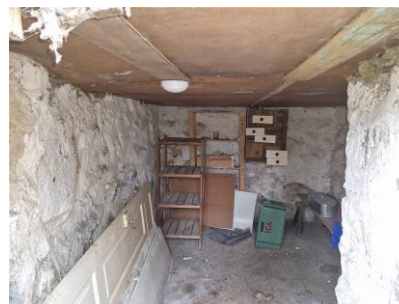
Mikrobiell påväxt finns på bjälklagets undersida.  
Mikrobiell påväxt finns på hyllor av organiskt material.

Den upptäckta mikrobiella påväxten på bjälklagets undersida indikerar att källaren under delar av året är så pass fuktig att mikroorganismer utvecklas. Detta kan i sin tur leda till rötskador i konstruktionen.

Det rekommenderas att det fuktskadade materialet tas bort samt att värme eller en avfuktare installeras i källaren för att få ett torrare klimat och undvika framtida ytterligare mikrobiella skador.

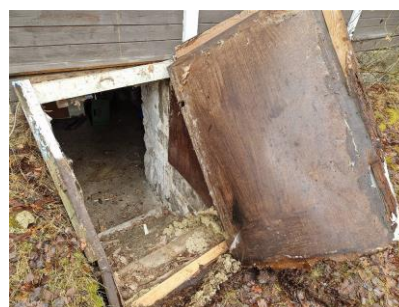
Källardörr/entré är rötskadad.

De upptäckta skadorna kan bero på olika saker, exempelvis bristfälligt underhåll, målning, skruvar och beslag etc.

Det rekommenderas att byta ut entrén till källaren.

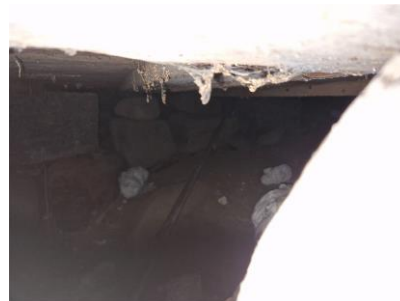
Torpargrunden har ej besiktigats då lucka till utrymmet saknas. Vid kontroll av konstruktion som har gjorts via en ventil, uppmättes fuktvärden över kritisk nivå för mikrobiell påväxt. Fuktkvoten uppmättes till 20 % i ytterväggsyllen. Det som kan ses via ventilen är att organiskt material finns på marken.

Uteluftsventilerade torpargrunder med bjälklag av organiskt material har ofta fuktskador, som kan resultera i mikrobiella skador (angrepp av mikroorganismer) och i värsta fall rötskador. Torpargrunden har inte kunnat besiktigas eftersom det inte finns någon inspektionslucka in till grunden.

Vi rekommenderar en kompletterande besiktning när en inspektionslucka installerats.

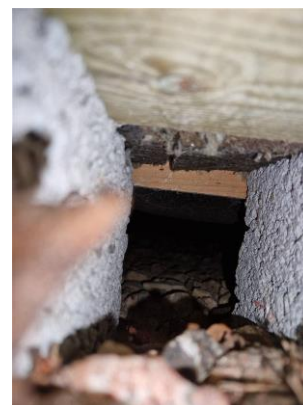
Krypgrunden har ej besiktigats då lucka till utrymmet saknas. Vid kontroll av konstruktion som har gjorts via en ventil, uppmättes fuktvärden under kritisk nivå för mikrobiell påväxt. Fuktkvoten uppmättes till 16 % i ytterväggsyllen. Det som kan ses från ventilen är att ytterväggsyllen är tryckimpregnerad samt att grunden har en låg höjd.

Uteluftsventilerade krypgrunder med bjälklag av organiskt material har ofta fuktskador, som kan resultera i mikrobiella skador (angrepp av mikroorganismer) och i värsta fall rötskador. När ytterväggsyllen är tryckimpregnerad finns det även risk att kemiska lukter uppkommer. Krypgrunden har inte kunnat besiktigas eftersom det inte finns någon inspektionslucka in till krypgrunden.

Vi rekommenderar en kompletterande besiktning när en inspektionslucka installerats. Observera att grunden ej bedöms som krypbar även om en lucka installeras.

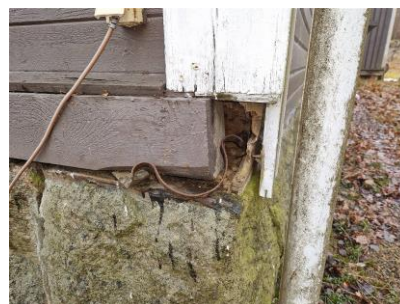
Fasadpanelen är i behov av målning/underhåll. Marken går emot fasaden på tillbyggnad. Äldre fukt- och rötskador noterades på knutar/offerbräda på baksidan. En skiva är satt på fasaden på baksidan.

Fasadbeklädnad och träkonstruktioner där målning- och underhållsbehov finns samt när marken går emot fasaden riskerar den att få ytterligare fukt- och rötskador på grund av sämre vattenavvisande förmåga. För att öka livslängden på fasadbeklädnaden rekommenderas målning, underhåll samt att marken grävs bort från fasaden.

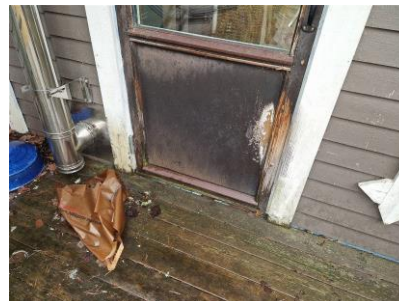
Dörrar är i behov av målning/underhåll.  
Tröskelbleck saknas under altandörr.

Dörrar där målningsbehov finns riskerar att få fukt- och rötskador på grund av sämre vattenavvisande förmåga.  
Avsaknad av tröskelbleck medför att det finns risk för att vatten kan rinna in och orsaka fuktskador på tröskel och/eller i kringliggande vägg och bjällklag.

För att öka livslängden på dörr rekommenderas målning, underhåll och att tröskelbleck installeras.

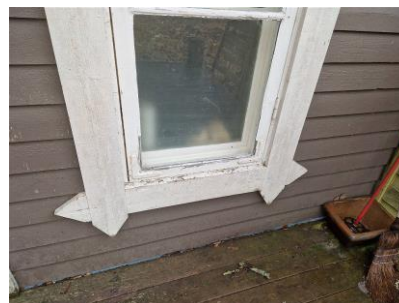
Fönster är i behov av målning/underhåll.  
Enstaka fönster saknar fönsterbleck.  
Mindre otät anslutning mellan fönsterkarm och foder på framsidan.

Fönsterbågar och fönsterkarmar där målningsbehov finns riskerar att få fukt- och rötskador på grund av sämre vattenavvisande förmåga.  
Avsaknad av fönsterbleck medför en ökad risk för att vatten kan rinna in och orsaka fuktrelaterade skador i omkringliggande konstruktioner.

För att öka livslängden på fönster rekommenderas målning, underhåll och att fönsterbleck installeras.

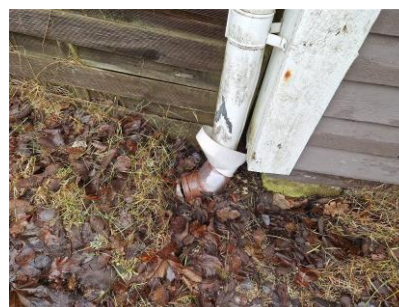
Stuprör är bristfälligt anslutet till markledning.

Stuprör som avslutas intill huset (ovan mark) kan medföra en ökad fuktbelastning på grundmur/sockel som i sin tur kan leda till fuktrelaterade skador.

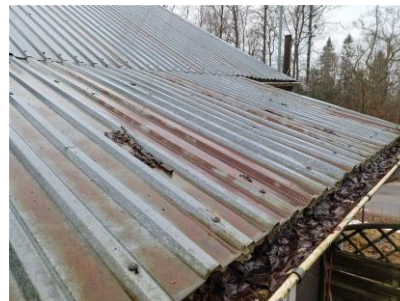
Ena plåttaket är äldre.  
Plåttaket har otätheter, rostangrepp och är bucklor finns.  
Rötskador har noterats på en vindskiva och i takutsprånget på baksidan.  
Vindskivor är i behov av målning och underhåll.

Brister i taktäckningen kan leda till att regn- eller smältvatten tränger ner i underliggande takkonstruktion och orsakar fuktskador.

Det rekommenderas att kontakta en byggentreprenör/takläggare för att byta ut det äldre plåttaket, vid renovation är det även viktigt att kontrollera bakomliggande konstruktioner efter eventuella följdskador.

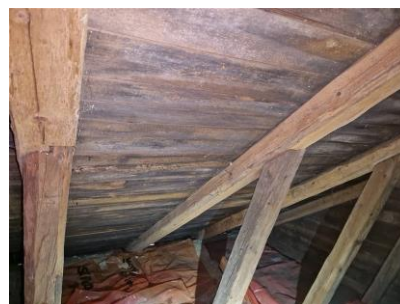
Vid kontroll av vinden har fuktvärden under kritisk fuktnivå för mikrobiell tillväxt uppmätts, dock finns mikrobiell påväxt på underlagstak.

Fuktkvoten i underlagstak/takbjälkar uppmättes till 12 %.

Den upptäckta mikrobiella påväxten på underlagstaket är ett tecken på att vinden har tillförts eller tillförs fukt inifrån bostaden. Observera att besiktning av bostadens ventilationssystem inte har ingått i uppdraget.

För att komma tillrätta med detta kan fukttillförseln inifrån bostaden behöva minskas. Det kan göras genom att ventilationen i bostaden förbättras (ex installera frånluftsfläkt i duschrum och friskluftsventiler i boutrymmen) samt att eventuella otätheter i vindsbjälklaget (tak-/väggvinklar, taklucka med mera) tätas. Läs Anticimex faktablad om uppvärmda vindsutrymmen för tips och råd.

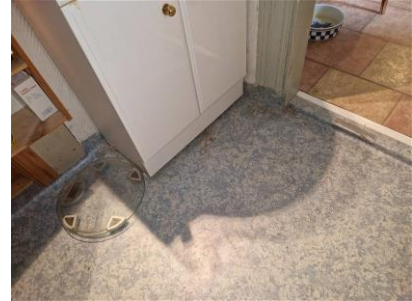
Våtutrymmet har äldre yt-/tätskikt.  
Skada på ytskiktet vid tröskel.  
Låg uppvikning av golvmatta mot vägg vid dörr till sovrum.  
Otät rörgenomföringar i vägg över duschzon.

Eftersom funktionen, som innebär att ytskiktet/tätskiktet ska vara vattentätt, är nedsatt finns en ökad risk att vatten tränger igenom ytskiktet/tätskiktet med vattenskador i omkringliggande konstruktioner som följd.
