Besiktningssprotokoll

Anticimex Försäkringsbesiktning – nivå 2

Fastighetsbeteckning: Hemmesjö Risinge Gudruns Glänta	
Fastighetsägare: Lena Åberg & Sigvard Malmqvist	
Fastighetsadress: Risinge Gudruns Glänta 1	
Postnummer: 355 75	Ort: Åryd

Besiktningdatum: 2023-01-23	Protokollnummer: 67396931
Temperatur: -2 °C	Väderlek: Halvklart
Tekniker: Daniel Persson	
E-post: daniel.persson@anticimex.se	
Kontor: Växjö	
Närvarande: Sigvard Malmqvist Lena Åberg Daniel Persson, Anticimex

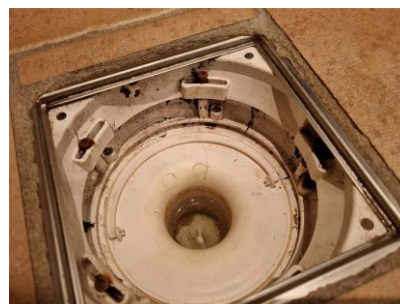
Rostiga skruvar noterades i förhöjningsring.

Klinkerram ligger tätt mot golvbrunn.

Risk finns när klinkerramen ligger emot golvbrunnen att avrinning av vatten på tätskiktet försvåras vilket kan leda till stående fukt under plattorna och fuktrelaterade skador som följd.

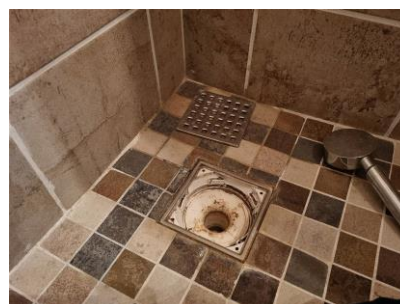
Golvbrunn ligger lite nära vägg.

Klinkerram ligger emot golvbrunn.

Risk finns när klinkerramen ligger emot golvbrunnen att avrinning av vatten på tätskiktet försvåras vilket kan leda till stående fukt under plattorna och fuktrelaterade skador som följd.

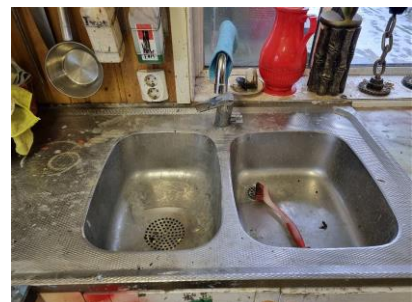
Eluttag sitter nära vask.

Bristfälligt klamrade vattenrör i bänkskåp.

Dessa brister kan leda till både elfel men också läckage på rören.
